# Asbestinventarisatetest

Naamsesteenweg 194/0101, 3001 Leuven

Attestnummer : **20241211-000414.000**

Uitgegeven op : **11.12.2024**

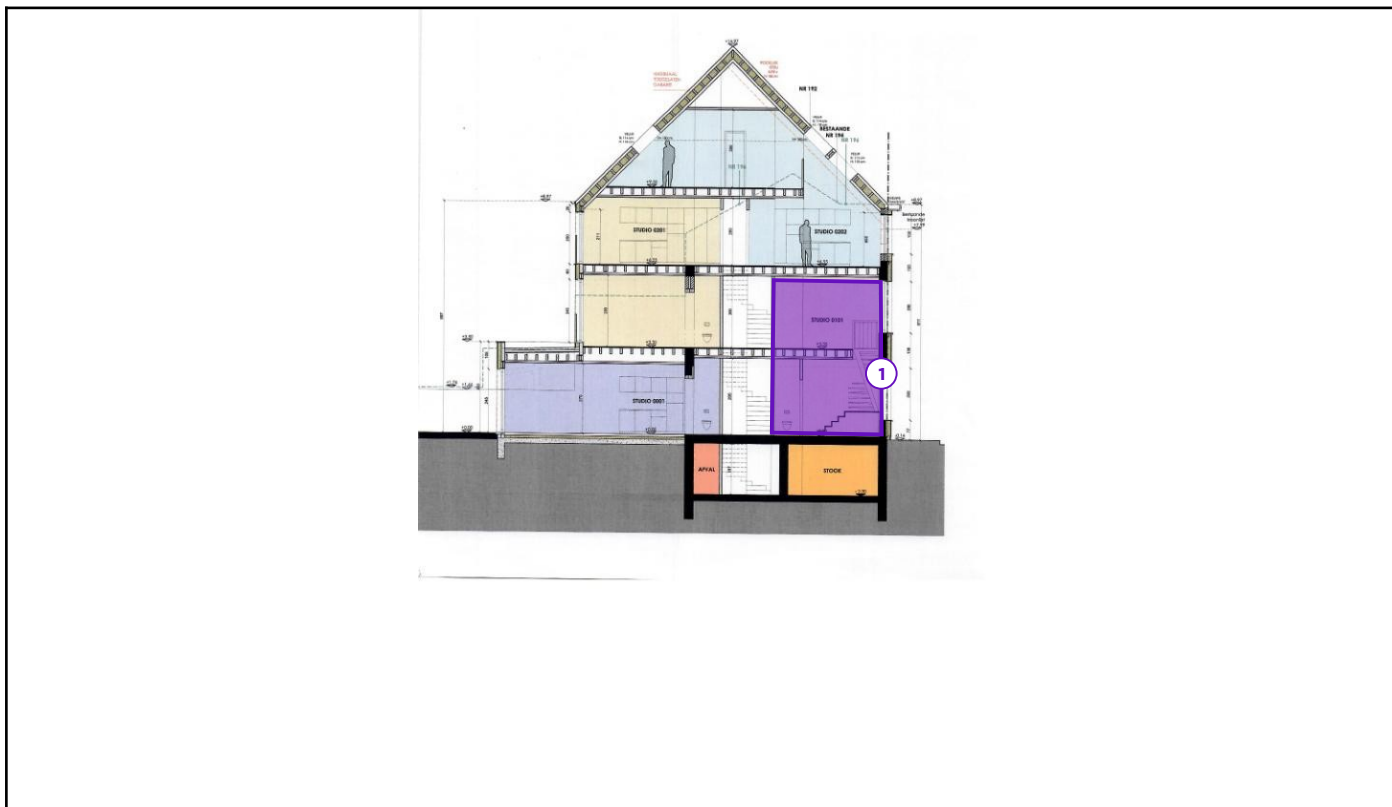
## Plan 1.5: Snede

Beschrijving	Type	Actie
1. Studio recent gestript en volledig gerenoveerd	Advies	-

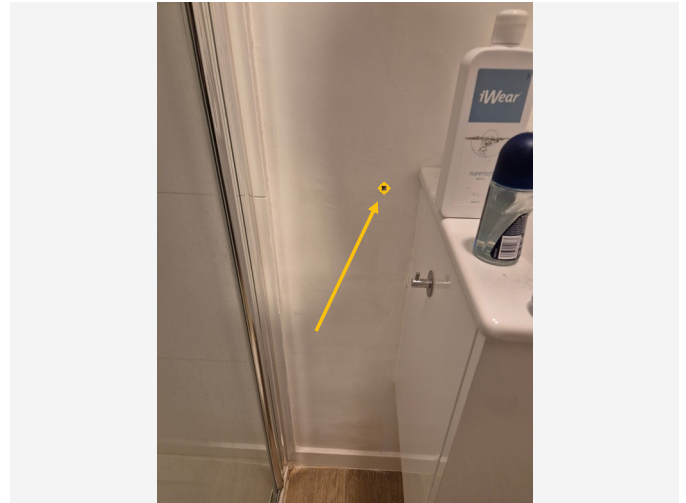
Geen asbest

#	Type	Referentie	Resultaat
3.1	Mengmonster	MM01	Geen asbest

<b>Beschrijving</b>	Pleisterwerk muren
<b>Omgeving</b>	Binnen
<b>Primaire drager</b>	Binnenwand
<b>Bindmiddel van materiaal</b>	Gips - kalk
<b>Gebondenheid op basis van bindmiddel</b>	Niet-hechtgebonden
<b>Hoeveelheid (oppervlakte - dikte - aantal)</b>	• 64,00 m <sup>2</sup> - 0,80 cm - 1 stuk
<b>Totaal volume</b>	0,512 m <sup>3</sup>
<b>Identificatiemethode</b>	Vaststelling met monstername
<b>Destructieve handeling voor identificatie</b>	Nee
