Asbestinventarisatetest

Braambessenlaan 1, 3012 Leuven

Attestnummer : 20230602-000150.000

Uitgegeven op : 02.06.2023

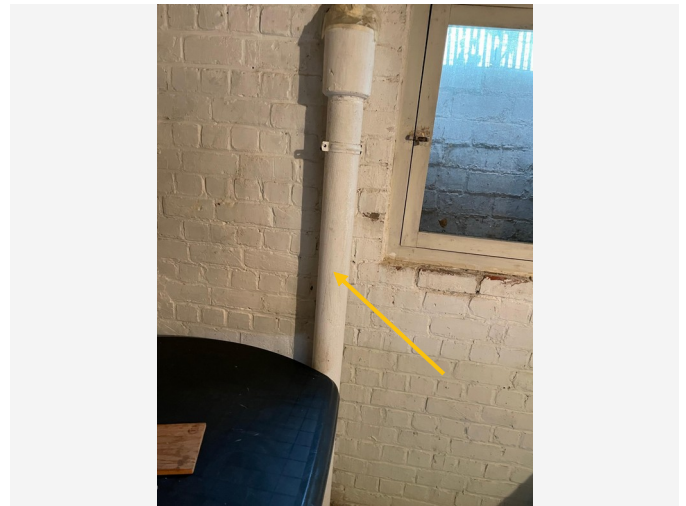
Overzichtsfoto

Detailfoto

Het asbestmateriaal valt onder de mijlpaal van 2040.

Eindbeoordeling materiaalrisico	Zeer laag materiaalrisico en/of zeer lage kans op vezelvrijgave
---------------------------------	---

Gebondenheid	Categorie 1: hechtgebonden in oorsprong
Asbestsoort (vezeltype)	Alleen chrysotiel
Asbestconcentratie	Laag (< 50%)
Afschermingsgraad van het gehele materiaal	Geheel of deels (ook) vrij aan de binnenlucht
Toestand van het materiaal	Onbeschadigd, niet verweerd

Beschrijving	Asbestbuis
Omgeving	Binnen
Primaire drager	Infrastructuur hemelwater (opvang en afvoer)
Asbestmateriaal	Verloren bekisting - Buis, koper
Bindmiddel van asbestmateriaal	Cement
Gebondenheid op basis van bindmiddel	Hecht
Hoeveelheid (lengte - omtrek - dikte - aantal)	<ul style="list-style-type: none">1,50 m - 10,00 cm - 0,40 cm - 3 stuks

Totaal volume	0,002 m ³
Eenvoudig bereikbaar	Ja
Bevestigingswijze	<ul style="list-style-type: none">• Onbekend
Identificatiemethode	Vaststelling zonder monstername
Destructieve handeling voor identificatie	Nee

Zorgvuldig beheren

- Zorg voor een veilig beheer. Vermijd het beschadigen van het asbestmateriaal. Controleer de toestand jaarlijks op wijzigingen.

- Eenvoudige handelingen: mag via doe-het-zelf of door werknemer(s) met opleidingsattest eenvoudige handelingen
Verwijdering mag via doe-het-zelf of door aannemer met opleiding "eenvoudige handelingen" of via erkende verwijderaar.

Indien er werken uitgevoerd worden, is het sterk aan te raden dat de buizen vervangen worden.

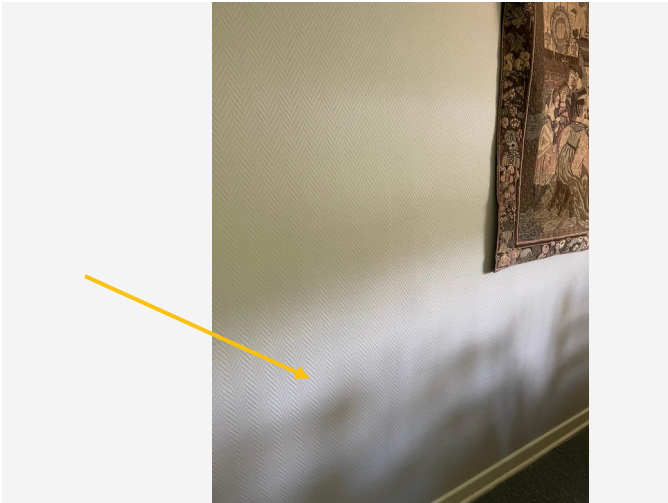
Fiche 2: Bezetting

Overzichtsfoto

Detailfoto

Geen asbest

#	Type	Referentie	Resultaat
2.1	Puntmonster	M001	Geen asbest

Beschrijving	Bezetting
Omgeving	Binnen
Primaire drager	Binnenwand
Bindmiddel van materiaal	Gips - kalk

Gebondenheid op basis van bindmiddel	Niet-hechtgebonden
Hoeveelheid (oppervlakte - dikte - aantal)	• 54,00 m ² - 0,30 cm - 1 stuk
Totaal volume	0,162 m ³
Identificatiemethode	Vaststelling met monstername
Destructieve handeling voor identificatie	Ja
