Asbestinventarisatetest

Augustijnenstraat 5, 3000 Leuven

Attestnummer : 20250320-000555.000

Uitgegeven op : 20.03.2025

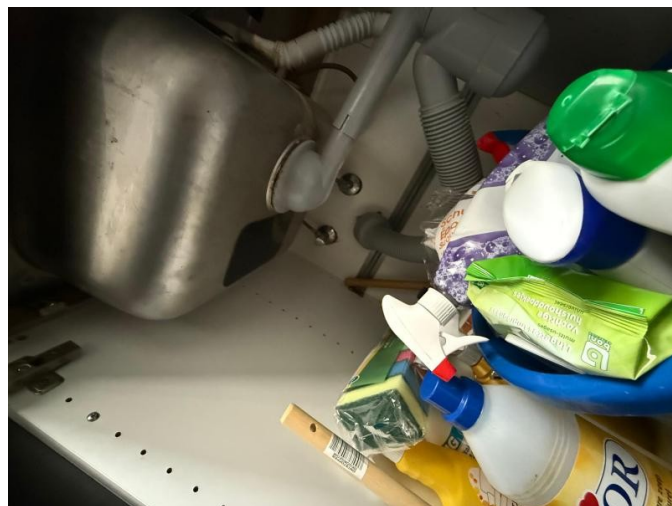
Fiche 1: Anti-dreunplaatje gootsteen

Geen asbest

#	Type	Referentie	Resultaat
1.1	Puntmonster	ECC101098729 - anti-dreunplaatje keuken	Geen asbest

Beschrijving	Anti-dreunplaatje gootsteen
Omgeving	Binnen
Primaire drager	Sanitaire infrastructuur en uitrusting (toe- en afvoer)
Bindmiddel van materiaal	Bitumen (roofing, teer, asfalt)
Gebondenheid op basis van bindmiddel	Hecht
Hoeveelheid (oppervlakte - dikte - aantal)	• 0,20 m ² - 1,00 cm - 2 stuks
Totaal volume	0,004 m ³
Identificatiemethode	Vaststelling met monstername
Destructieve handeling voor identificatie	Nee
