# Asbestinventarisatetest

Attestnummer : 20230603-000190.000

Uitgegeven op : 03.06.2023

# Zone 1: Hoofdgebouw

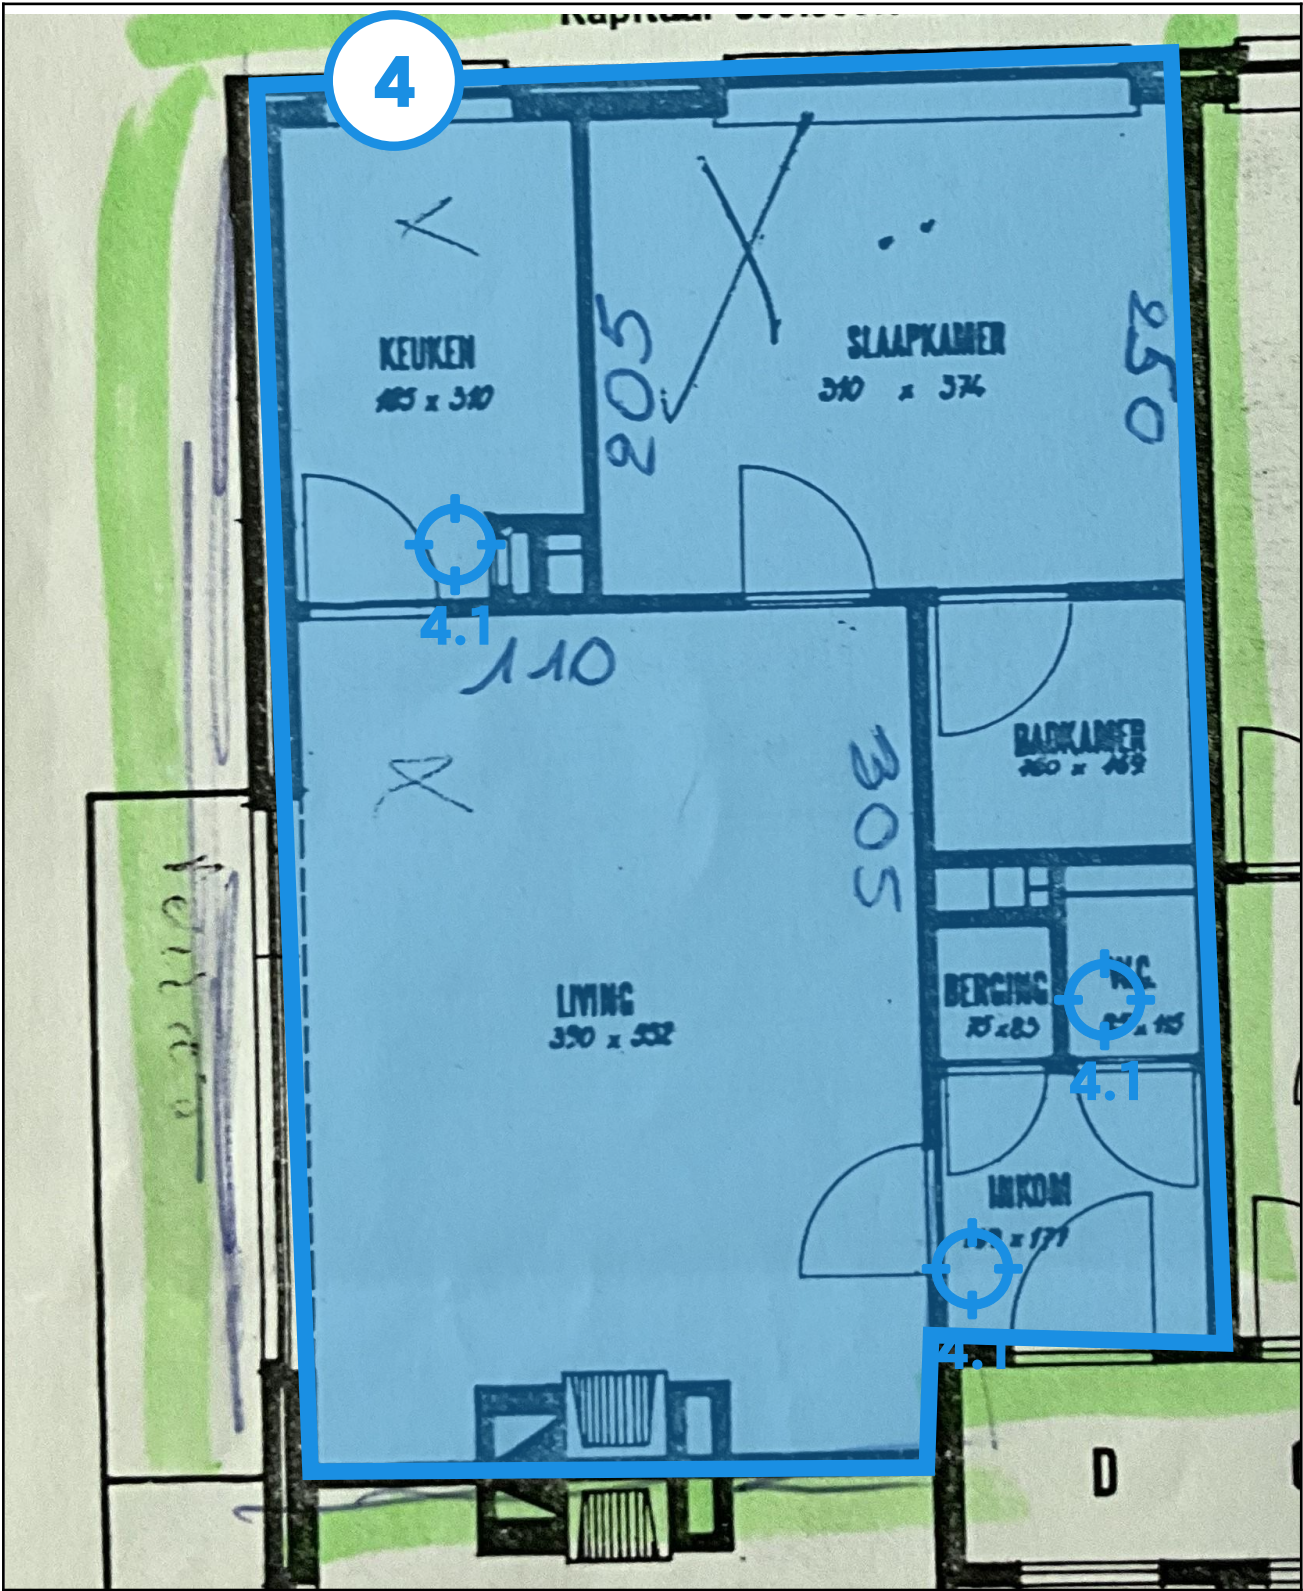
Plan 1.4: Appartement V+1

| 4. Pleister plafond | Geen asbest | - |
| 4.1 Code: MM02 | Mengmonster | - |

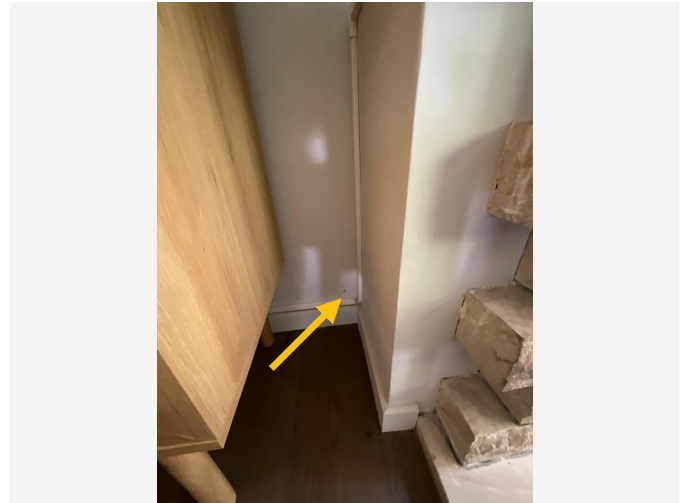
## Fiche 2: Pleister muur

Overzichtsfoto

Detailfoto

Geen asbest

| # | Type | Referentie | Resultaat |
|---|---|---|---|
| 2.1 | Mengmonster | MM01 | Geen asbest |

| Beschrijving | Pleister muur |
| Bindmiddel van materiaal | Gips - kalk |

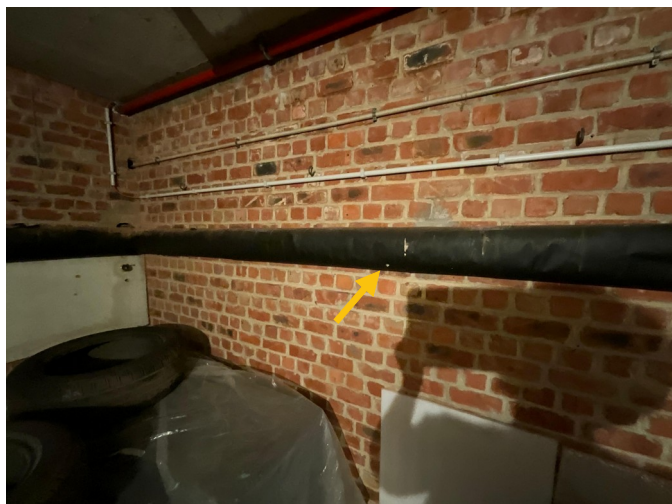
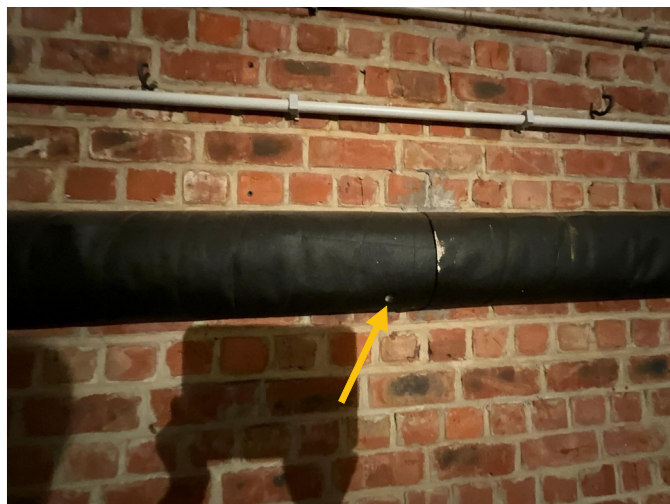
Overzichtsfoto

Detailfoto

Geen asbest

| # | Type | Referentie | Resultaat |
|---|---|---|---|
| 3.1 | Mengmonster | MM03 | Geen asbest |

| Beschrijving | Leidingisolatie |
| Bindmiddel van materiaal | Kunststof of -hars |
