Asbestinventarisatetest

Tessenstraat 11/0102, 3000 Leuven

Attestnummer : 20260519-000337.000

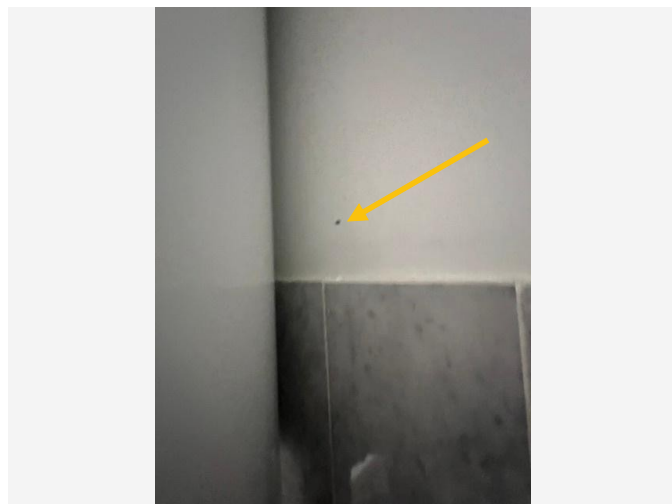
Fiche 1: Pleisterwerk wand

Geen asbest

Conclusie

Beschrijving	Pleisterwerk wand
Omgeving	Binnen
Primaire drager	Binnenwand
Bindmiddel van materiaal	Gips - kalk
Gebondenheid op basis van bindmiddel	Niet-hechtgebonden
Hoeveelheid (oppervlakte - dikte - aantal)	• 480,00 m ² - 0,70 cm - 1 stuk
Totaal volume	3,36 m ³
Identificatiemethode	Een monstername door de asbestdeskundige met laboanalyse door een asbestlabo.
Destructieve handeling voor identificatie	Nee

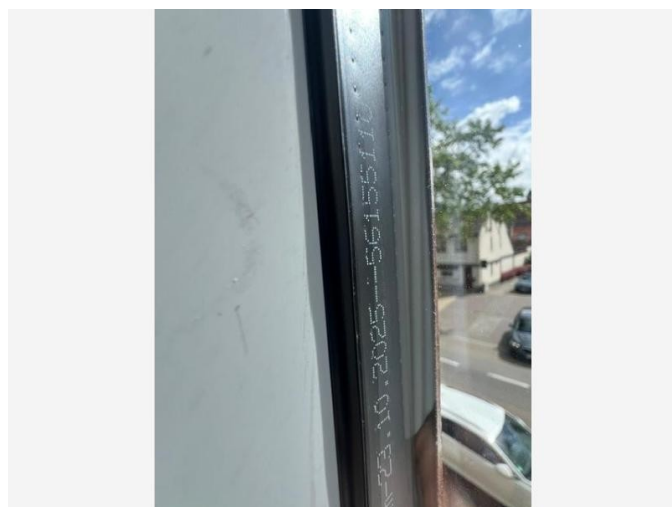
Beschrijving	Notitie	Terug te vinden op plannen
Fiche 2: Afdichtingsmateriaal (mastiek, kit, ...) aan schrijnwerk	-	-
