**Verslag huishoudelijke elektrische installatie op laagspanning en zeer lage spanning****Algemeen:**

Referentie: 008-20260522-03	Datum controle: 22/05/2026
Keurder: 008

Eigenaar: Sprengers	EAN-code: Onbekend
Adres installatie: Tessenstraat 11 bus 0102, 3000 - Leuven	Nummer teller(s): Onbekend
Distributienetbeheerder installatie: Fluvius	
Datum uitvoering installatie:	<input type="checkbox"/> Vóór 01/10/1981 <input checked="" type="checkbox"/> Tussen 01/10/1981 en 01/06/2020 <input type="checkbox"/> Vanaf 01/06/2020
Type:	<input checked="" type="checkbox"/> Wooneenheid <input type="checkbox"/> Niet-huishoudelijk <input type="checkbox"/> PV <input type="checkbox"/> Batterij <input type="checkbox"/> Laadpaal

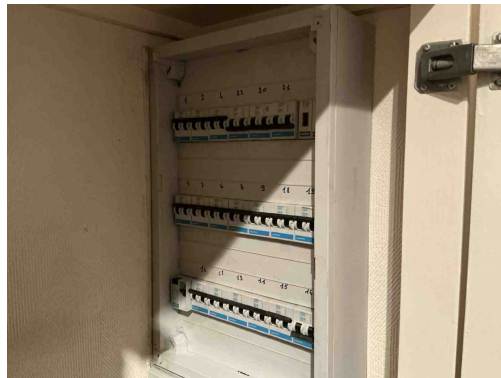
B17 - De voedingsspanning is niet op elk bord vermeld (Boek 1: 3.1.3.3).
Opmerking: Oa bord 1, bord 2

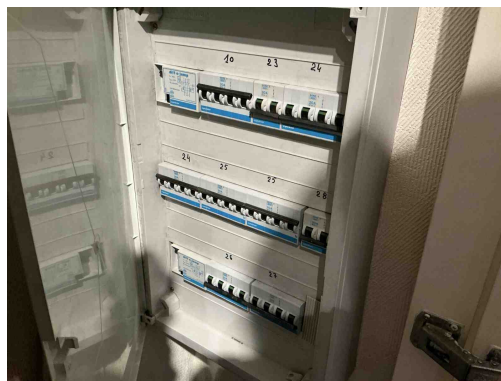
B17 - De voedingsspanning is niet op elk bord vermeld (Boek 1: 3.1.3.3).
Opmerking: Oa bord 1, bord 2

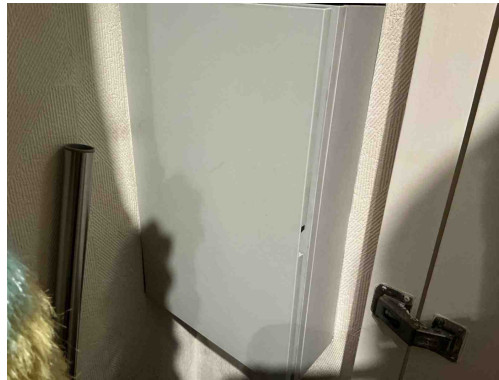
B17 - De voedingsspanning is niet op elk bord vermeld (Boek 1: 3.1.3.3).
Opmerking: Oa bord 1, bord 2

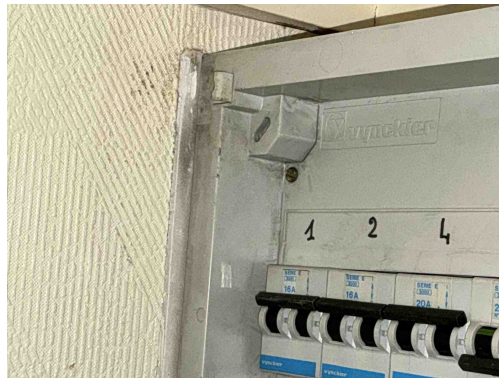
T23 - Het elektrisch materiaal is beschadigd. (Boek 1: 1.4.1.3).
Opmerking: Oa bord 2

B29 - Het elektrisch verdeelbord in een huishoudelijke ruimte is niet voorzien van een deur (Boek1: 5.3.5.1).
Opmerking: Oa bord 2

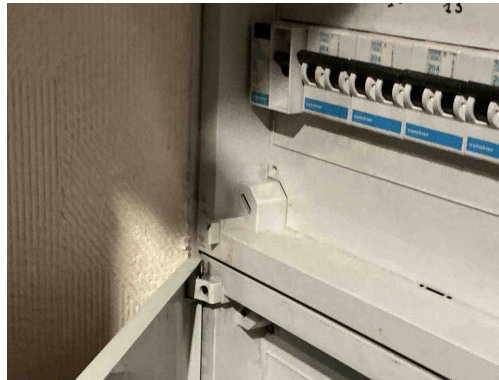
T23 - Het elektrisch materiaal is beschadigd. (Boek 1: 1.4.1.3).
Opmerking: Oa bord 2

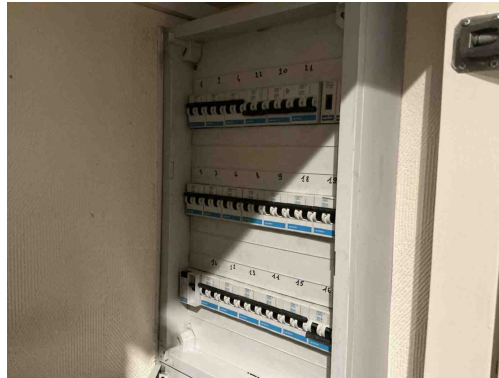
B29 - Het elektrisch verdeelbord in een huishoudelijke ruimte is niet voorzien van een deur (Boek1: 5.3.5.1).
Opmerking: Oa bord 2

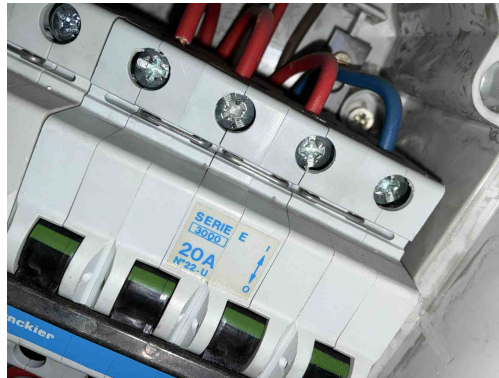
T21 - Het elektrisch materieel is niet geplaatst volgens de voorschriften van de fabrikant/ regels van goed vakmanschap . (Boek 1: 1.4.1.3)

Opmerking: Oa ophangingsvijzen niet afgedekt bord 1,

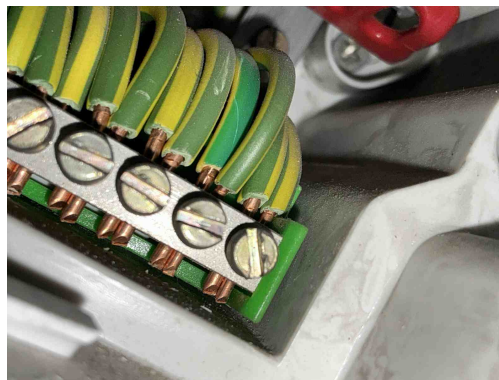
T21 - Het elektrisch materieel is niet geplaatst volgens de voorschriften van de fabrikant/ regels van goed vakmanschap . (Boek 1: 1.4.1.3)

Opmerking: Oa ophangingsvijzen niet afgedekt bord 1,

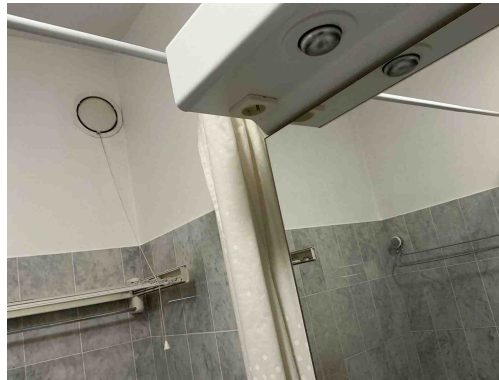
T22 - Het elektrisch materieel in volume 2 van de ruimte die een bad en/of douche bevat is niet in overeenstemming met het toegelaten materieel (nl. vaste machines of toestellen (incl. de contactdozen en bedieningstoestellen), contactdozen individueel beschermd door een beschermingstransformator met een vermogen van maximaal 100W, contactdozen beschermd door een differentieelstroominrichting met zeer grote gevoeligheid (10mA) en bedieningstoestellen gevoed op laagspanning). (Boek 1, Onderafdeling 7.1.5.3. (d))
Opmerking: Oa contactdoos

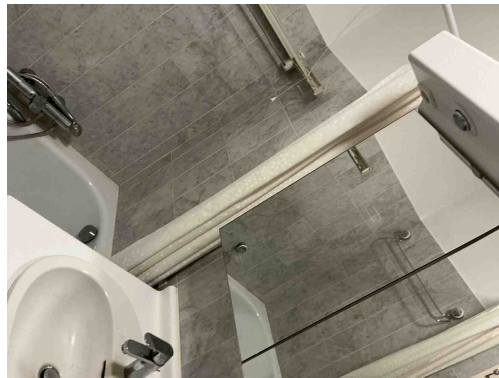
T22 - Het elektrisch materieel in volume 2 van de ruimte die een bad en/of douche bevat is niet in overeenstemming met het toegelaten materieel (nl. vaste machines of toestellen (incl. de contactdozen en bedieningstoestellen), contactdozen individueel beschermd door een beschermingstransformator met een vermogen van maximaal 100W, contactdozen beschermd door een differentieelstroominrichting met zeer grote gevoeligheid (10mA) en bedieningstoestellen gevoed op laagspanning). (Boek 1, Onderafdeling 7.1.5.3. (d))
Opmerking: Oa contactdoos
