**Verslag huishoudelijke elektrische installatie op laagspanning en zeer lage spanning****Algemeen:**

Referentie: 004-20260327-05	Datum controle: 27/03/2026
Keurder: 004

Eigenaar: Onbekend	EAN-code: Onbekend
Adres installatie: Vital Decosterstraat 83 bus 0201, 3000 - Leuven	Nummer teller(s): Onbekend
Distributienetbeheerder installatie: Fluvius	
Datum uitvoering installatie: <input checked="" type="checkbox"/> Vóór 01/10/1981 <input type="checkbox"/> Tussen 01/10/1981 en 01/06/2020 <input type="checkbox"/> Vanaf 01/06/2020	
Type: <input checked="" type="checkbox"/> Woonenheid <input type="checkbox"/> Niet-huishoudelijk <input type="checkbox"/> PV <input type="checkbox"/> Batterij <input type="checkbox"/> Laadpaal

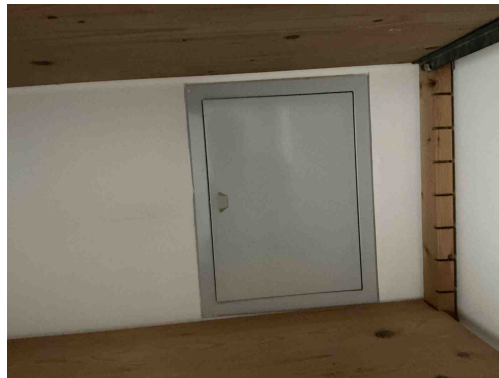
Inbreuk(en):

B17 - De voedingsspanning is niet op elk bord vermeld (Boek 1: 3.1.3.3).
Opmerking: Oa. Bord 1

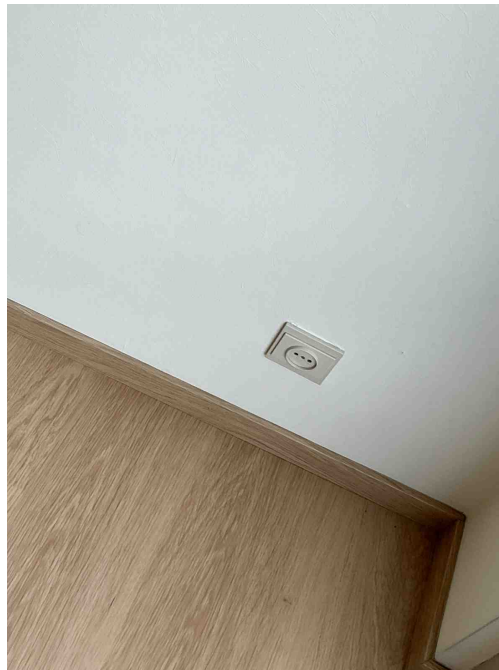
Inbreuk(en):

A20 - Er bevindt zich een contactdoos zonder beschermingsgeleider in de elektrische installatie. Deze is niet geplaatst achter een differentieelstroombeschermingsinrichting met grote (max. 30mA) of zeer grote (max. 10mA) gevoeligheid.
Opmerking: Oa living, slaapkamer1,2, gang,...

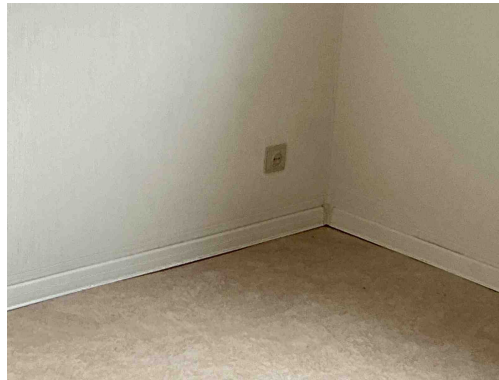
Inbreuk(en):

A20 - Er bevindt zich een contactdoos zonder beschermingsgeleider in de elektrische installatie. Deze is niet geplaatst achter een differentieelstroombeschermingsinrichting met grote (max. 30mA) of zeer grote (max. 10mA) gevoeligheid.

Opmerking: Oa living, slaapkamer 1,2, gang,...

T11 - De contactdozen waarvan de toegekende stroomsterkte maximaal 16A en de toegekende spanning maximaal 250V bedraagt en niet bedoeld zijn voor de voeding van een of meerdere verbruikstoestellen voor een specifiek doel en niet geplaatst zijn in of op schakel- en verdeelborden, beschikken niet of IPXX-D (incl. gemeenschappelijke delen residentieel geheel) (Boek 1: 4.2.2.3/5.3.5.2).

Opmerking: Oa living, gang, slaapkamer 1,2,...

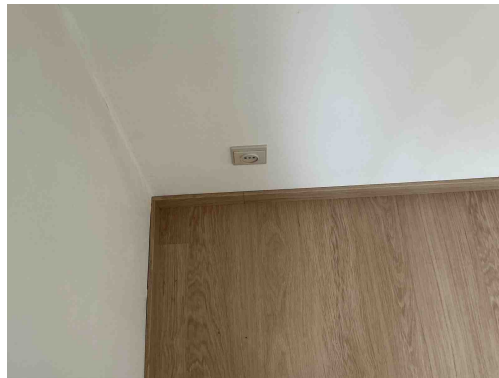
Inbreuk(en):

A20 - Er bevindt zich een contactdoos zonder beschermingsgeleider in de elektrische installatie. Deze is niet geplaatst achter een differentieelstroombeschermingsinrichting met grote (max. 30mA) of zeer grote (max. 10mA) gevoeligheid.

Opmerking: Oa living, slaapkamer 1,2, gang,...

T11 - De contactdozen waarvan de toegekende stroomsterkte maximaal 16A en de toegekende spanning maximaal 250V bedraagt en niet bedoeld zijn voor de voeding van een of meerdere verbruikstoestellen voor een specifiek doel en niet geplaatst zijn in of op schakel- en verdeelborden, beschikken niet of IPXX-D (incl. gemeenschappelijke delen residentieel geheel) (Boek 1: 4.2.2.3/5.3.5.2).

Opmerking: Oa living, gang, slaapkamer 1,2,...

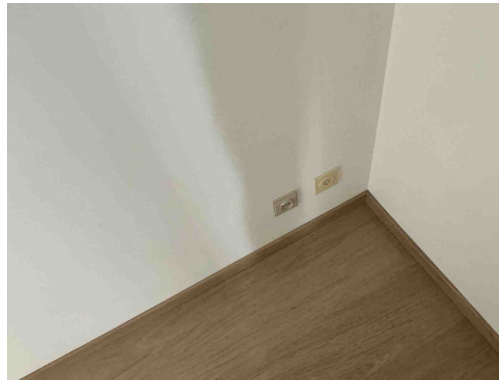
Inbreuk(en):

A20 - Er bevindt zich een contactdoos zonder beschermingsgeleider in de elektrische installatie. Deze is niet geplaatst achter een differentieelstroombeschermingsinrichting met grote (max. 30mA) of zeer grote (max. 10mA) gevoeligheid.

Opmerking: Oa living, slaapkamer 1,2, gang,...

T11 - De contactdozen waarvan de toegekende stroomsterkte maximaal 16A en de toegekende spanning maximaal 250V bedraagt en niet bedoeld zijn voor de voeding van een of meerdere verbruikstoestellen voor een specifiek doel en niet geplaatst zijn in of op schakel- en verdeelborden, beschikken niet of IPXX-D (incl. gemeenschappelijke delen residentieel geheel) (Boek 1: 4.2.2.3/5.3.5.2).

Opmerking: Oa living, gang, slaapkamer 1,2,...

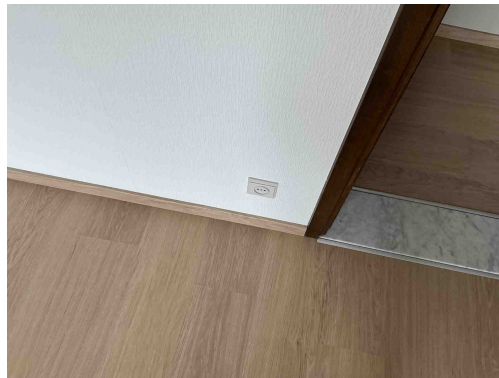
Inbreuk(en):

A20 - Er bevindt zich een contactdoos zonder beschermingsgeleider in de elektrische installatie. Deze is niet geplaatst achter een differentieelstroombeschermingsinrichting met grote (max. 30mA) of zeer grote (max. 10mA) gevoeligheid.

Opmerking: Oa living, slaapkamer 1,2, gang,...

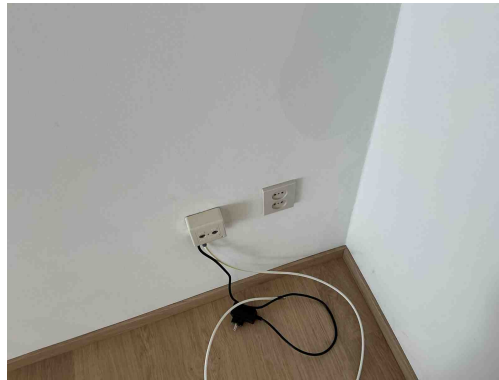
Inbreuk(en):

A20 - Er bevindt zich een contactdoos zonder beschermingsgeleider in de elektrische installatie. Deze is niet geplaatst achter een differentieelstroombeschermingsinrichting met grote (max. 30mA) of zeer grote (max. 10mA) gevoeligheid.

Opmerking: Oa living, slaapkamer1,2, gang,...

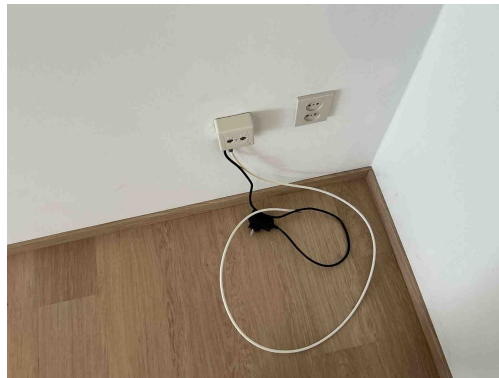
Inbreuk(en):

T11 - De contactdozen waarvan de toegekende stroomsterkte maximaal 16A en de toegekende spanning maximaal 250V bedraagt en niet bedoeld zijn voor de voeding van een of meerdere verbruikstoestellen voor een specifiek doel en niet geplaatst zijn in of op schakel- en verdeelborden, beschikken niet of IPXX-D (incl. gemeenschappelijke delen residentieel geheel) (Boek 1: 4.2.2.3/5.3.5.2).

Opmerking: Oa living, gang, slaapkamer 1,2,...

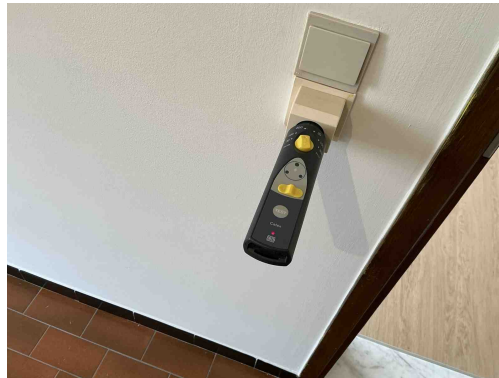
Inbreuk(en):

A16 - Er is geen continuïteit van de beschermingsgeleider van de contactdoos (Boek 1: 5.4.3.4).
Opmerking: Oa keuken

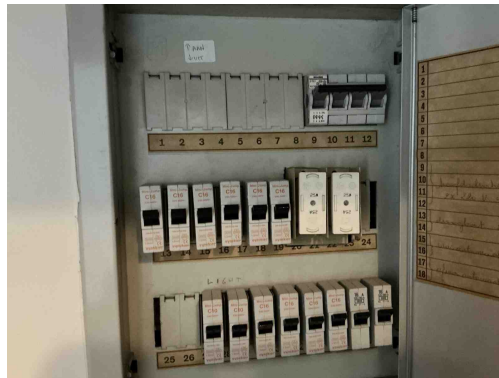
Inbreuk(en):

D08 - De nodige markeringen op de beveiligingstoestellen ontbreken of zijn onleesbaar (Boek 1: 5.3.5.5).
Opmerking: Oa bord 1
