# Asbestinventarisatetest

Populierenlaan 10E/0204, 3001 Leuven

Attestnummer : 20241127-000205.000

Uitgegeven op : 27.11.2024

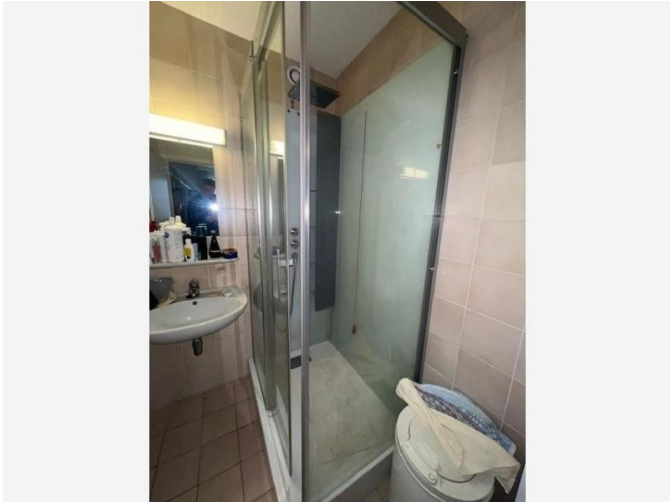
Vrije foto

## Fiche 2: TEGEL WAND EN VLOER IN KEUKEN BADKAMER EN TOILET

Identificatiemethode	TEGELS VAN VOOR 2001 KUNNEN MET ASBESTHOUDEND LIJM ZIJN BEVESTIGD EN ASBESTHOUDEND ZIJN
----------------------	---

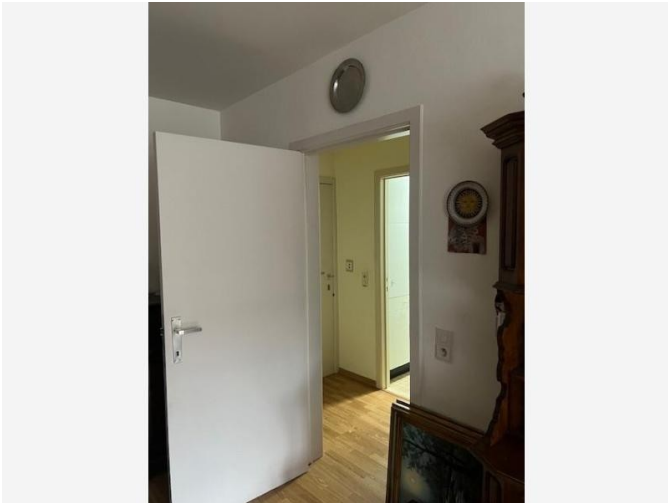
## Fiche 3: PLEISTER WAND

Geen asbest

#	Type	Referentie	Resultaat
3.1	Mengmonster	M01	Geen asbest

Beschrijving	PLEISTER WAND
Omgeving	Binnen
Primaire drager	Binnenwand
Bindmiddel van materiaal	Gips - kalk
Gebondenheid op basis van bindmiddel	Niet-hechtgebonden
Hoeveelheid (oppervlakte - dikte - aantal)	• 200,00 m <sup>2</sup> - 0,60 cm - 1 stuk
Totaal volume	1,20 m <sup>3</sup>
Identificatiemethode	Vaststelling met monstername
Destructieve handeling voor identificatie	Nee
