ELEKTRISCHE INSTALLATIES OP LAAGSPANNING EN OP ZEER LAGE SPANNING (Boek 1 - KB 08/09/2019)

Plaats controle:	Populierenlaan 10e bus 0204, 3001 HEVERLEE		
EAN-code installatie:	/		
Tarief teller(s):	- Niet vast te stellen -	Private HS-cabine:	Neen
Nummer teller(s):	/	DNB:	Fluvius
Index teller(s):	/	Type lokaal:	Appartement
Type installatie:	Wooneenheid

Overeenkomstig de voorschriften van Boek 1 – Installaties op laagspanning en op zeer lage spanning – Interne procedure QPRO/ELE/001			
Type controle:	Controlebezoek (6.5)		
Datum uitvoering:	<input type="checkbox"/> Vóór 01/10/1981	<input checked="" type="checkbox"/> Na 01/10/1981 en vóór 01/06/2020	<input type="checkbox"/> Na 01/06/2020
Nota's:	Zie rubriek "VASTSTELLINGEN - Opmerkingen"		
Afwijkingen (Deel 8):	Toegepast		
Herkeuring op verslag:	/

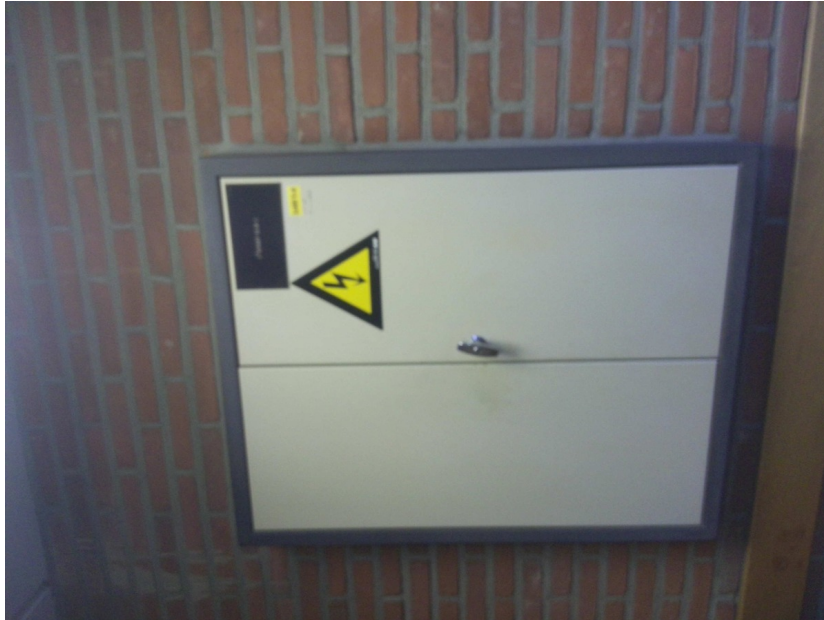
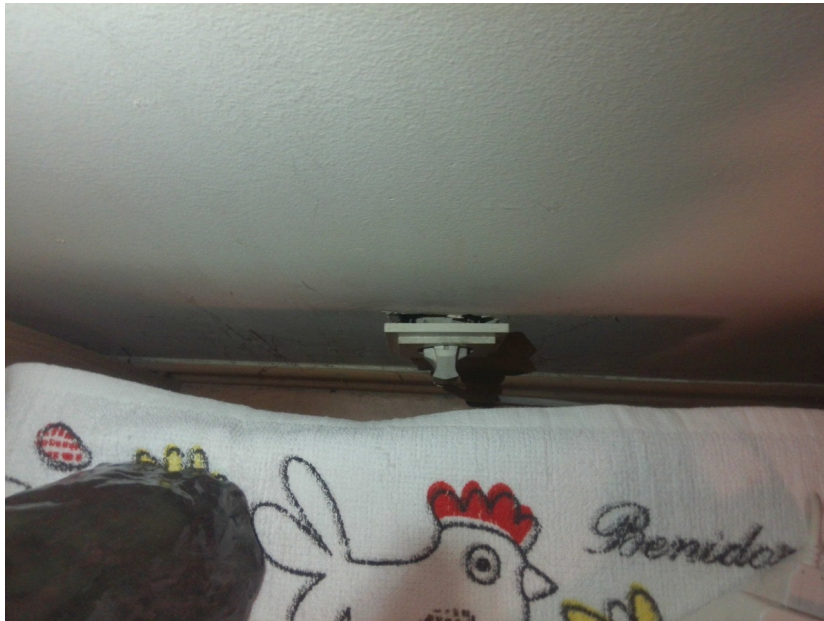
Vereenvoudigd situatieplan of foto/schema van de (elektrische) installatie:

- B - De eenheid is bemeubeld op het ogenblik van de controle.
- Extra opmerkingen:
Met kleine Kwh tellers in het lsb
Foto in bijlage
