# Asbestinventarisatetest

Justus Lipsiusstraat 48/0004, 3000 Leuven

Attestnummer : 20250814-000014.000

Uitgegeven op : 14.08.2025

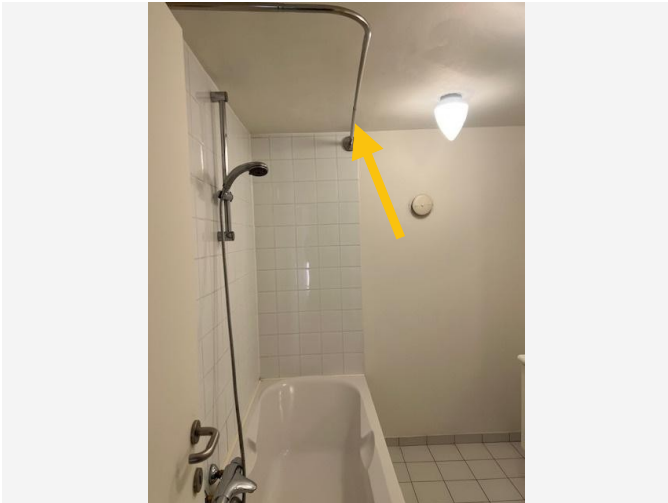
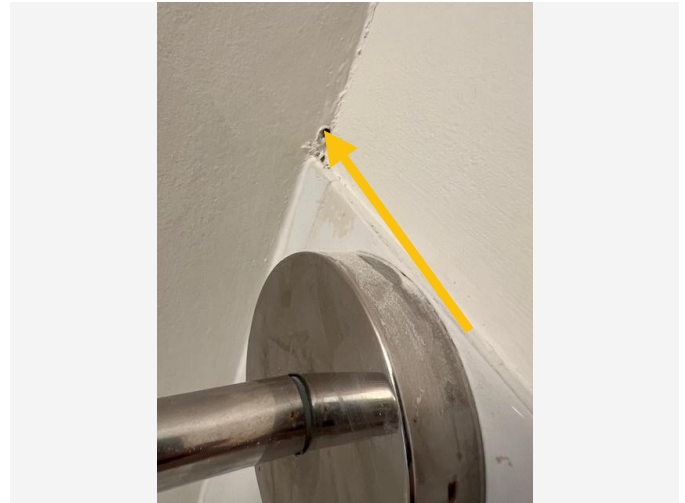
## Fiche 2: PLEISTER PLAFOND

Geen asbest

Overzichtsfoto

Detailfoto

#	Type	Referentie	Resultaat
2.1	Mengmonster	M02	Geen asbest

Beschrijving	PLEISTER PLAFOND
Omgeving	Binnen
Primaire drager	Plafond
Bindmiddel van materiaal	Gips - kalk
Gebondenheid op basis van bindmiddel	Niet-hechtgebonden
Hoeveelheid (oppervlakte - dikte - aantal)	• 120,00 m <sup>2</sup> - 0,70 cm - 1 stuk
Totaal volume	0,84 m <sup>3</sup>
Identificatiemethode	Vaststelling met monsternamen
Destructieve handeling voor identificatie	Nee
