**Verslag huishoudelijke elektrische installatie op laagspanning en zeer lage spanning****Algemeen:**

| Referentie: <b>008-20260819-05</b> | Datum controle: <b>19/08/2026</b> |

| Adres installatie: <b>Sint-Maartenstraat 43 bus 403, 3000 - Leuven</b> | Nummer teller(s): <b>1SAG1105430782</b> |

| <input checked="" type="checkbox"/> 8.4.2 (Controlebezoek van een oude installatie bij verkoop) |

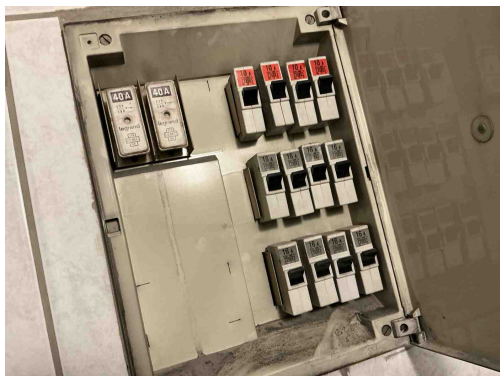
**B04** - De aanduiding van de kringen, klemmen en/of schakelapparatuur ontbreekt, is onjuist of is onvolledig (Boek 1: 3.1.3.1/5.1.6.1).

*Opmerking: Oa bord 1*

**B26** - Het elektrisch bord kon niet gedemonteerd worden (Boek 1: 5.3.5.1).

*Opmerking: Oa bord 1 automaten zeer strak vast*

| Aarding | |
|---|---|
| <b>B04</b> | De aanduiding van de kringen, klemmen en/of schakelapparatuur ontbreekt, is onjuist of is onvolledig (Boek 1: 3.1.3.1/5.1.6.1).<br><i>Opmerking: Oa bord 1</i> |
| <b>B26</b> | Het elektrisch bord kon niet gedemonteerd worden (Boek 1: 5.3.5.1).<br><i>Opmerking: Oa bord 1 automaten zeer strak vast</i> |

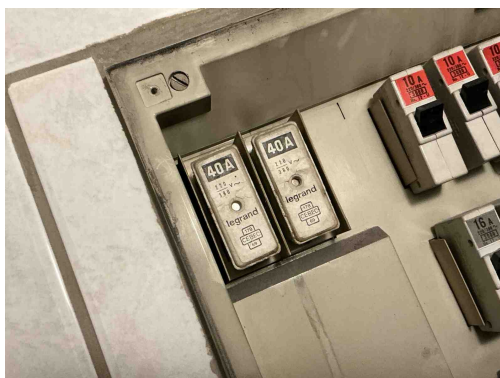
**D08** - De nodige markeringen op de beveiligingstoestellen ontbreken of zijn onleesbaar (Boek 1: 5.3.5.5).

*Opmerking: Oa bord 1*

| Aarding | |
|---|---|
| <b>D08</b> | De nodige markeringen op de beveiligingstoestellen ontbreken of zijn onleesbaar (Boek 1: 5.3.5.5).<br><i>Opmerking: Oa bord 1</i> |

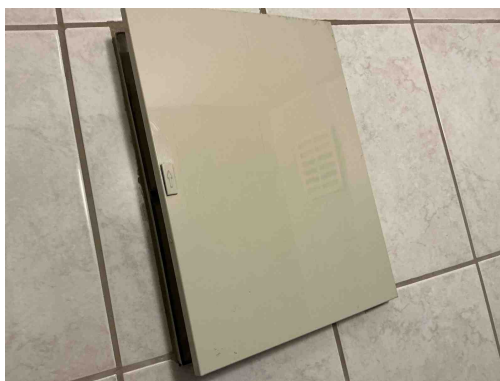
**B17** - De voedingsspanning is niet op elk bord vermeld (Boek 1: 3.1.3.3).  
*Opmerking: Oa bord 1*

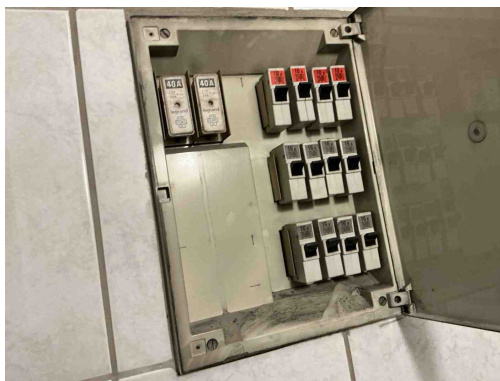
**B17** - De voedingsspanning is niet op elk bord vermeld (Boek 1: 3.1.3.3).  
*Opmerking: Oa bord 1*

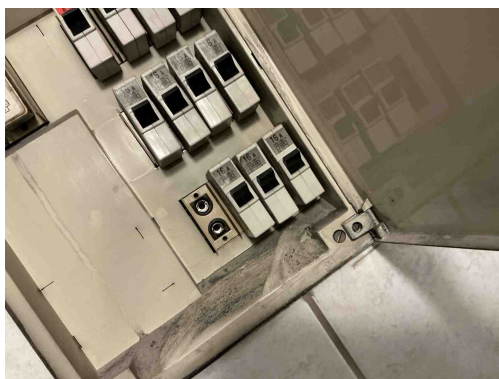
**B30** - De houder van de beveiliging in een huishoudelijke ruimte is niet voorzien van aangepaste kalibreerelementen (Boek1: 5.3.5.5).

*Opmerking: Oa bord 1*

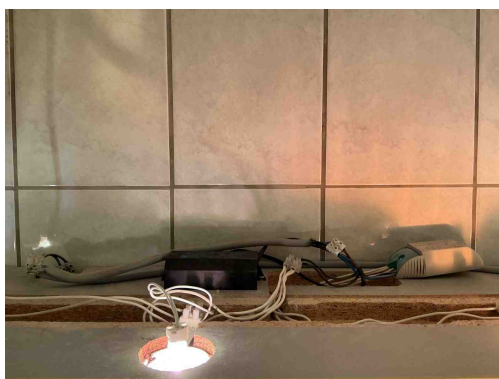
**C21** - Het gebruik van geleiders van het type VOB, zonder bijkomende afscherming is niet toegestaan (Boek 1: 5.2.9.6).

*Opmerking: Oa badkamer*

**C26** - De verbindingen zijn niet gebeurd in borden, in aftakdozen, aan de klemmen van contactdozen, schakelaars of in de verlichtingstoestellen (Boek 1: 5.2.6.1).

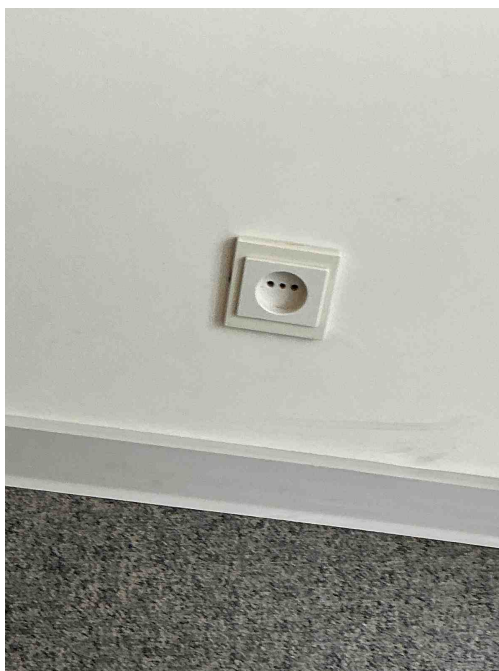
**T11** - De contactdozen waarvan de toegekende stroomsterkte maximaal 16A en de toegekende spanning maximaal 250V bedraagt en niet bedoeld zijn voor de voeding van een of meerdere verbruikstoestellen voor een specifiek doel en niet geplaatst zijn in of op schakel- en verdeelborden, beschikken niet of IPXX-D (incl. gemeenschappelijke delen residentieel geheel) (Boek 1: 4.2.2.3/5.3.5.2).

*Opmerking: Oa living, slaapkamer 1, slaapkamer 2,...*

**A20** - Er bevindt zich een contactdoos zonder beschermingsgeleider in de elektrische installatie. Deze is niet geplaatst achter een differentieelstroombeschermingsinrichting met grote (max. 30mA) of zeer grote (max. 10mA) gevoeligheid.

*Opmerking: Oa living, slaapkamer 1, slaapkamer 2,....*

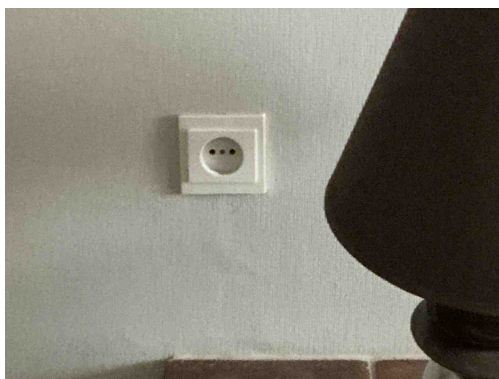
**T11** - De contactdozen waarvan de toegekende stroomsterkte maximaal 16A en de toegekende spanning maximaal 250V bedraagt en niet bedoeld zijn voor de voeding van een of meerdere verbruikstoestellen voor een specifiek doel en niet geplaatst zijn in of op schakel- en verdeelborden, beschikken niet of IPXX-D (incl. gemeenschappelijke delen residentieel geheel) (Boek 1: 4.2.2.3/5.3.5.2).

*Opmerking: Oa living, slaapkamer 1, slaapkamer 2,...*

**A20** - Er bevindt zich een contactdoos zonder beschermingsgeleider in de elektrische installatie. Deze is niet geplaatst achter een differentieelstroombeschermingsinrichting met grote (max. 30mA) of zeer grote (max. 10mA) gevoeligheid.

*Opmerking: Oa living, slaapkamer 1, slaapkamer 2,....*

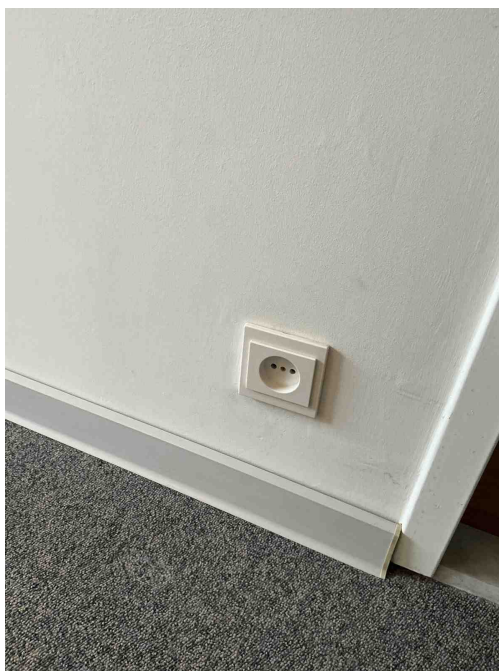
**T11** - De contactdozen waarvan de toegekende stroomsterkte maximaal 16A en de toegekende spanning maximaal 250V bedraagt en niet bedoeld zijn voor de voeding van een of meerdere verbruikstoestellen voor een specifiek doel en niet geplaatst zijn in of op schakel- en verdeelborden, beschikken niet of IPXX-D (incl. gemeenschappelijke delen residentieel geheel) (Boek 1: 4.2.2.3/5.3.5.2).

*Opmerking: Oa living, slaapkamer 1, slaapkamer 2,...*

**A20** - Er bevindt zich een contactdoos zonder beschermingsgeleider in de elektrische installatie. Deze is niet geplaatst achter een differentieelstroombeschermingsinrichting met grote (max. 30mA) of zeer grote (max. 10mA) gevoeligheid.

*Opmerking: Oa living, slaapkamer 1, slaapkamer 2,....*

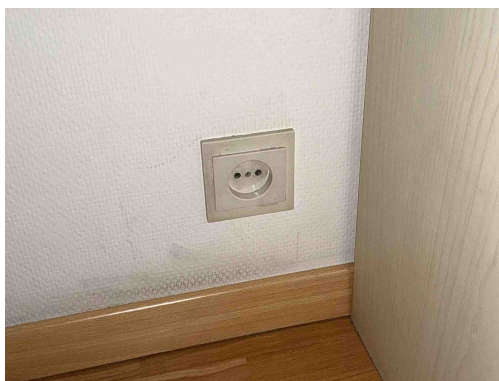
**T11** - De contactdozen waarvan de toegekende stroomsterkte maximaal 16A en de toegekende spanning maximaal 250V bedraagt en niet bedoeld zijn voor de voeding van een of meerdere verbruikstoestellen voor een specifiek doel en niet geplaatst zijn in of op schakel- en verdeelborden, beschikken niet of IPXX-D (incl. gemeenschappelijke delen residentieel geheel) (Boek 1: 4.2.2.3/5.3.5.2).

*Opmerking: Oa living, slaapkamer 1, slaapkamer 2,...*

**A20** - Er bevindt zich een contactdoos zonder beschermingsgeleider in de elektrische installatie. Deze is niet geplaatst achter een differentieelstroombeschermingsinrichting met grote (max. 30mA) of zeer grote (max. 10mA) gevoeligheid.

*Opmerking: Oa living, slaapkamer 1, slaapkamer 2,....*

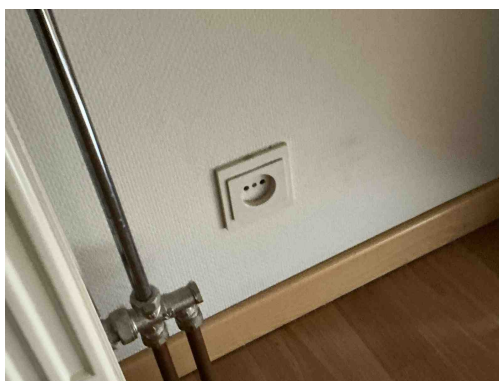
**T11** - De contactdozen waarvan de toegekende stroomsterkte maximaal 16A en de toegekende spanning maximaal 250V bedraagt en niet bedoeld zijn voor de voeding van een of meerdere verbruikstoestellen voor een specifiek doel en niet geplaatst zijn in of op schakel- en verdeelborden, beschikken niet of IPXX-D (incl. gemeenschappelijke delen residentieel geheel) (Boek 1: 4.2.2.3/5.3.5.2).

*Opmerking: Oa living, slaapkamer 1, slaapkamer 2,...*

**A20** - Er bevindt zich een contactdoos zonder beschermingsgeleider in de elektrische installatie. Deze is niet geplaatst achter een differentieelstroombeschermingsinrichting met grote (max. 30mA) of zeer grote (max. 10mA) gevoeligheid.

*Opmerking: Oa living, slaapkamer 1, slaapkamer 2,....*

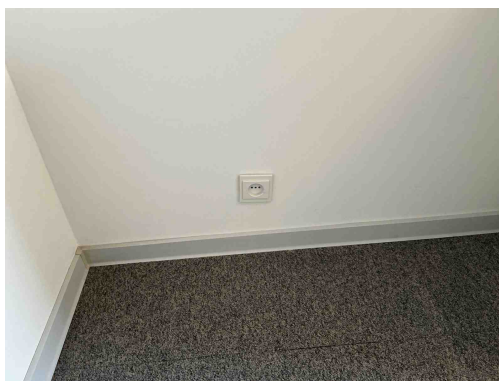
**T11** - De contactdozen waarvan de toegekende stroomsterkte maximaal 16A en de toegekende spanning maximaal 250V bedraagt en niet bedoeld zijn voor de voeding van een of meerdere verbruikstoestellen voor een specifiek doel en niet geplaatst zijn in of op schakel- en verdeelborden, beschikken niet of IPXX-D (incl. gemeenschappelijke delen residentieel geheel) (Boek 1: 4.2.2.3/5.3.5.2).

*Opmerking: Oa living, slaapkamer 1, slaapkamer 2,...*

**A20** - Er bevindt zich een contactdoos zonder beschermingsgeleider in de elektrische installatie. Deze is niet geplaatst achter een differentieelstroombeschermingsinrichting met grote (max. 30mA) of zeer grote (max. 10mA) gevoeligheid.

*Opmerking: Oa living, slaapkamer 1, slaapkamer 2,....*

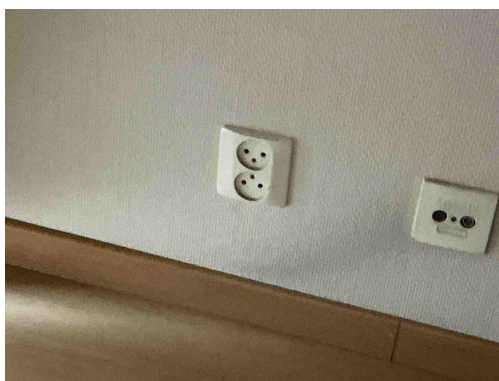
**T11** - De contactdozen waarvan de toegekende stroomsterkte maximaal 16A en de toegekende spanning maximaal 250V bedraagt en niet bedoeld zijn voor de voeding van een of meerdere verbruikstoestellen voor een specifiek doel en niet geplaatst zijn in of op schakel- en verdeelborden, beschikken niet of IPXX-D (incl. gemeenschappelijke delen residentieel geheel) (Boek 1: 4.2.2.3/5.3.5.2).

*Opmerking: Oa living, slaapkamer 1, slaapkamer 2,...*

**A20** - Er bevindt zich een contactdoos zonder beschermingsgeleider in de elektrische installatie. Deze is niet geplaatst achter een differentieelstroombeschermingsinrichting met grote (max. 30mA) of zeer grote (max. 10mA) gevoeligheid.

*Opmerking: Oa living, slaapkamer 1, slaapkamer 2,....*

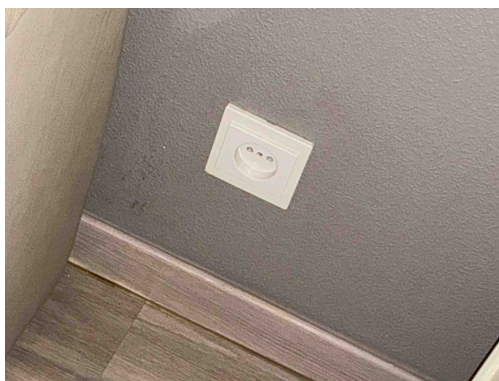
**T11** - De contactdozen waarvan de toegekende stroomsterkte maximaal 16A en de toegekende spanning maximaal 250V bedraagt en niet bedoeld zijn voor de voeding van een of meerdere verbruikstoestellen voor een specifiek doel en niet geplaatst zijn in of op schakel- en verdeelborden, beschikken niet of IPXX-D (incl. gemeenschappelijke delen residentieel geheel) (Boek 1: 4.2.2.3/5.3.5.2).

*Opmerking: Oa living, slaapkamer 1, slaapkamer 2,...*

**A20** - Er bevindt zich een contactdoos zonder beschermingsgeleider in de elektrische installatie. Deze is niet geplaatst achter een differentieelstroombeschermingsinrichting met grote (max. 30mA) of zeer grote (max. 10mA) gevoeligheid.

*Opmerking: Oa living, slaapkamer 1, slaapkamer 2,....*

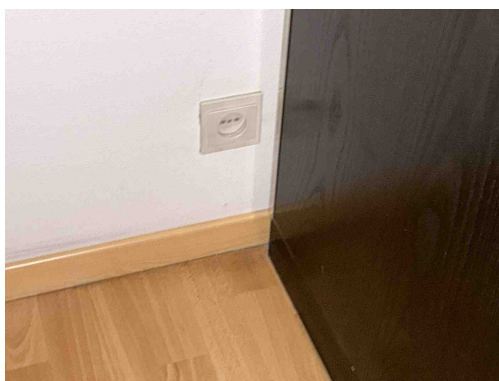
**T11** - De contactdozen waarvan de toegekende stroomsterkte maximaal 16A en de toegekende spanning maximaal 250V bedraagt en niet bedoeld zijn voor de voeding van een of meerdere verbruikstoestellen voor een specifiek doel en niet geplaatst zijn in of op schakel- en verdeelborden, beschikken niet of IPXX-D (incl. gemeenschappelijke delen residentieel geheel) (Boek 1: 4.2.2.3/5.3.5.2).

*Opmerking: Oa living, slaapkamer 1, slaapkamer 2,...*

**A20** - Er bevindt zich een contactdoos zonder beschermingsgeleider in de elektrische installatie. Deze is niet geplaatst achter een differentieelstroombeschermingsinrichting met grote (max. 30mA) of zeer grote (max. 10mA) gevoeligheid.

*Opmerking: Oa living, slaapkamer 1, slaapkamer 2,....*

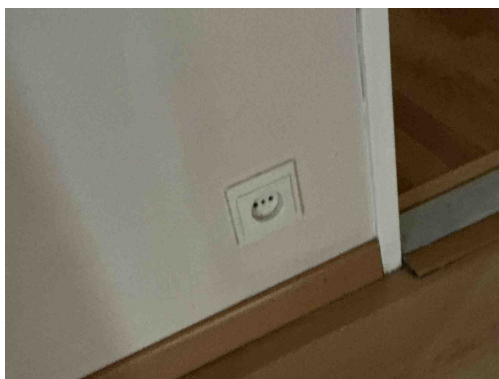
**T11** - De contactdozen waarvan de toegekende stroomsterkte maximaal 16A en de toegekende spanning maximaal 250V bedraagt en niet bedoeld zijn voor de voeding van een of meerdere verbruikstoestellen voor een specifiek doel en niet geplaatst zijn in of op schakel- en verdeelborden, beschikken niet of IPXX-D (incl. gemeenschappelijke delen residentieel geheel) (Boek 1: 4.2.2.3/5.3.5.2).

*Opmerking: Oa living, slaapkamer 1, slaapkamer 2,...*

**A20** - Er bevindt zich een contactdoos zonder beschermingsgeleider in de elektrische installatie. Deze is niet geplaatst achter een differentieelstroombeschermingsinrichting met grote (max. 30mA) of zeer grote (max. 10mA) gevoeligheid.

*Opmerking: Oa living, slaapkamer 1, slaapkamer 2,....*

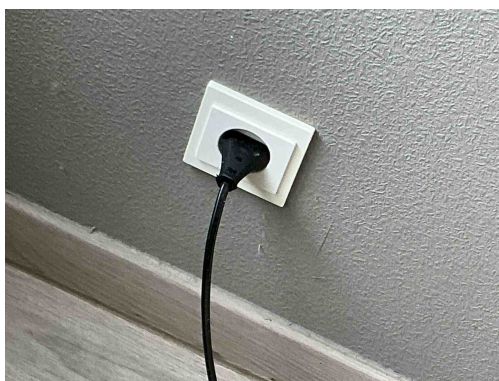
**A20** - Er bevindt zich een contactdoos zonder beschermingsgeleider in de elektrische installatie. Deze is niet geplaatst achter een differentieelstroombeschermingsinrichting met grote (max. 30mA) of zeer grote (max. 10mA) gevoeligheid.

*Opmerking: Oa living, slaapkamer 1, slaapkamer 2,....*

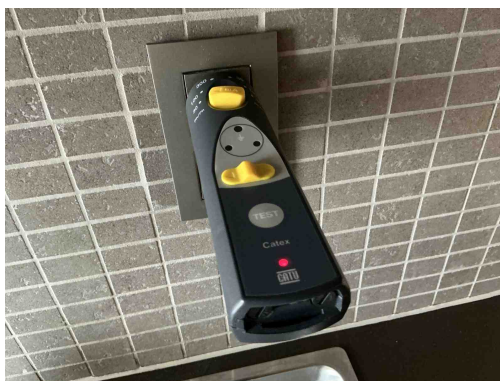
**A16** - Er is geen continuïteit van de beschermingsgeleider van de contactdoos (Boek 1: 5.4.3.4).  
*Opmerking: Oa keuken,*

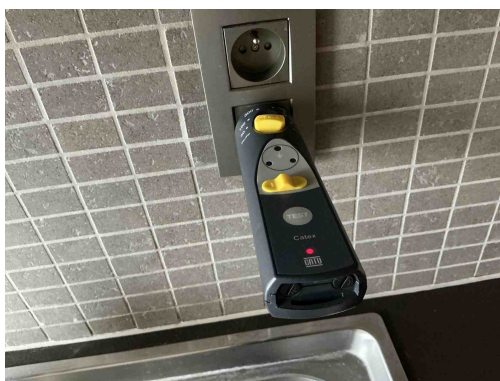
**A16** - Er is geen continuïteit van de beschermingsgeleider van de contactdoos (Boek 1: 5.4.3.4).  
*Opmerking: Oa keuken,*
