**Verslag huishoudelijke elektrische installatie op laagspanning en zeer lage spanning****Algemeen:**

Referentie: <b>004-20260616-01</b>	Datum controle: <b>16/06/2026</b>
Keurder: <b>004</b>

Eigenaar: <b>Onbekend</b>	EAN-code: <b>541449400542456</b>
Adres installatie: <b>Waversebaan 86, 3050 - Oud-Heverlee</b>	Nummer teller(s): <b>1sag1100718722</b>
Distributienetbeheerder installatie: <b>Fluvius</b>	
Datum uitvoering installatie: <input type="checkbox"/> Vóór 01/10/1981 <input checked="" type="checkbox"/> Tussen 01/10/1981 en 01/06/2020 <input type="checkbox"/> Vanaf 01/06/2020	
Type: <input checked="" type="checkbox"/> Woonenheid <input type="checkbox"/> Niet-huishoudelijk <input type="checkbox"/> PV <input type="checkbox"/> Batterij <input type="checkbox"/> Laadpaal

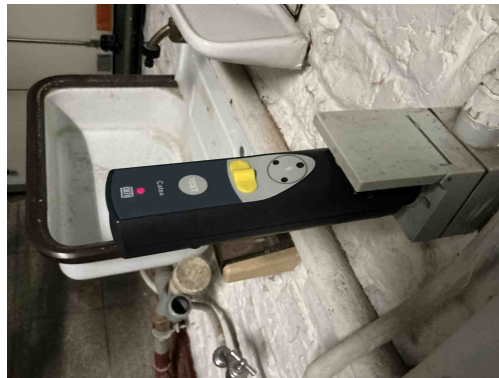
**A16** - Er is geen continuïteit van de beschermingsgeleider van de contactdoos (Boek 1: 5.4.3.4).  
*Opmerking: Oa living, garage*

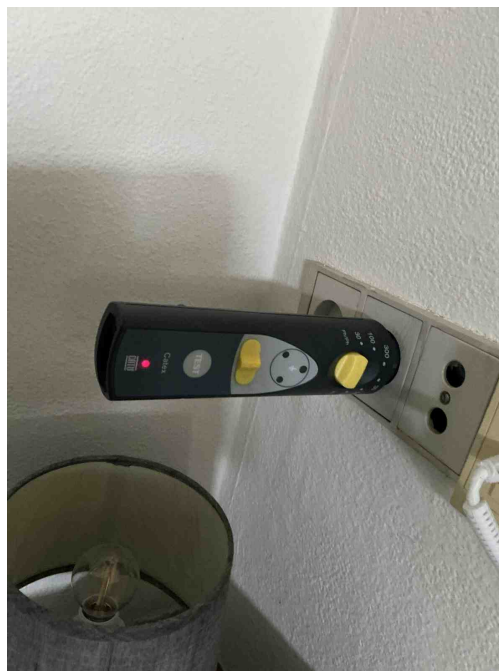
**A16** - Er is geen continuïteit van de beschermingsgeleider van de contactdoos (Boek 1: 5.4.3.4).  
*Opmerking: Oa living, garage*

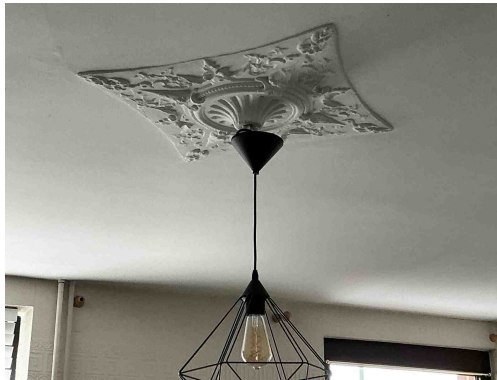
**T23** - Het elektrisch materiaal is beschadigd. (Boek 1: 1.4.1.3).  
*Opmerking: Oa living*

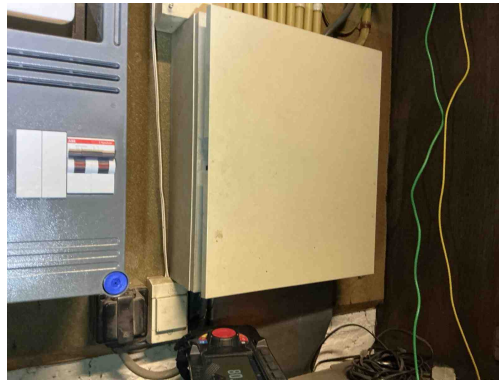
**B17** - De voedingsspanning is niet op elk bord vermeld (Boek 1: 3.1.3.3).  
*Opmerking: Oa bord 1,2*

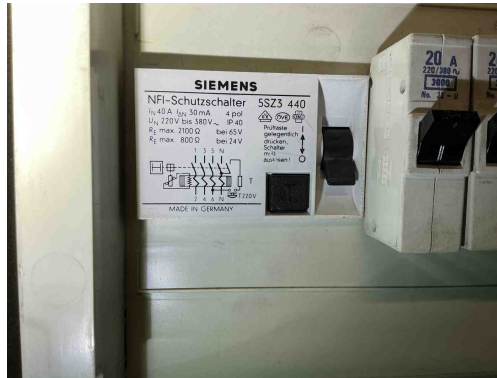
**D24** - De differentieelstroombeschermingsinrichtingen die worden geplaatst in huishoudelijke installaties dienen tenminste van het type A te zijn (Boek 1: 5.3.5.3).

*Opmerking: Oa hoofdiff en bijkomende diff*

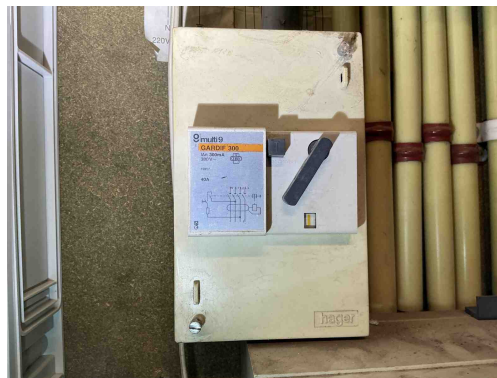
**D24** - De differentieelstroombeschermingsinrichtingen die worden geplaatst in huishoudelijke installaties dienen tenminste van het type A te zijn (Boek 1: 5.3.5.3).

*Opmerking: Oa hoofdiff en bijkomende diff*

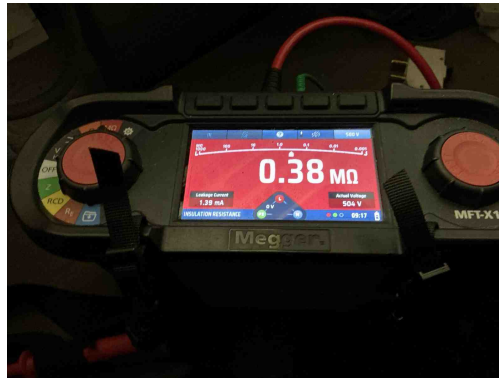
**I01** - De waarde van de isolatieweerstand per kring dient tenminste 0,50 Mohm (1000 x Utest) te zijn (Boek 1: 6.4.5.1).  
*Opmerking: Tweede rij links automaat 1,2*
