# Asbestinventarisatetest

Tessenstraat 1B/0601, 3000 Leuven

Attestnummer : 20240522-000231.000

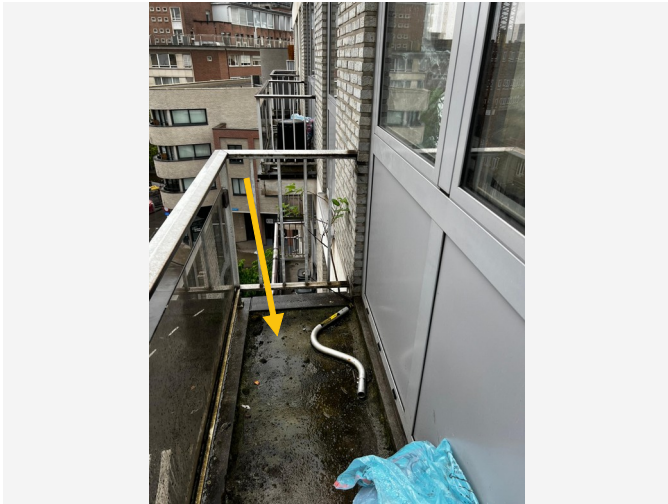
Overzichtsfoto

Detailfoto

| Eindbeoordeling materiaalrisico | Laag materiaalrisico en/of verlaagde kans op vezelvrijgave |
| Opmerking | Er is vegetatie te zien op het terras |

| Toestand van het materiaal | Licht beschadigd, licht verweerd. Intact materiaal type Pical – asbestboard of categorie III 'gebondenheid' |

| Beschrijving | Roofing terras |
| Asbestmateriaal | Dak- en gevelbekleding - Roofing |
| Hoeveelheid (oppervlakte - aantal) | • 2,65 m <sup>2</sup> - 1 stuk |

| <b>Opmerking</b> | Oude roofing is asbest verdacht, 1972 |

Het asbestmateriaal valt onder de mijlpaal van 2040.

Zorgvuldig beheren

- Zorg voor een veilig beheer. Vermijd het beschadigen van het asbestmateriaal. Controleer de toestand jaarlijks op wijzigingen.
- Zorg voor een veilig beheer en verwijder dit asbestmateriaal wanneer het bij werken eenvoudig bereikbaar wordt. Controleer de toestand jaarlijks op wijzigingen.

- Eenvoudige handelingen: enkel door erkend asbestverwijderaar  
Oude roofing kan asbest bevatten, maar staalnames kan lekkage veroorzaken. Laat bij werken eerst een extra staal nemen of laat het geheel verwijderen als asbest verdacht. Dit dient te gebeuren door vakmensen die erkend asbestverwijderaars zijn met opleiding eenvoudige handelingen.

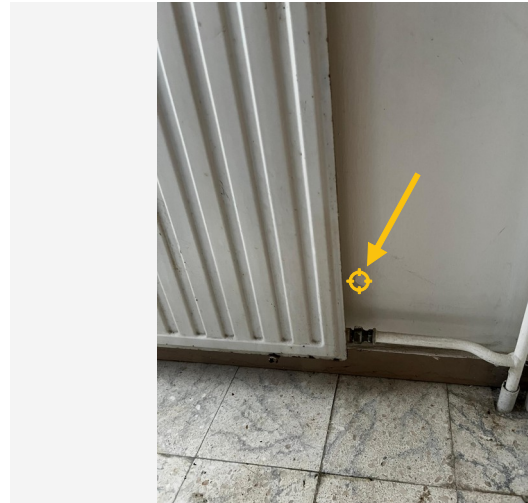
## Fiche 3: Pleisterwerk plafond

Overzichtsfoto

Detailfoto

Geen asbest

| # | Type | Referentie | Resultaat |
|---|---|---|---|
| 3.1 | Mengmonster | 24/072-002 | Geen asbest |

| Beschrijving | Pleisterwerk plafond |

| Hoeveelheid (oppervlakte - dikte - aantal) | <ul style="list-style-type: none"> <li>• 35,00 m<sup>2</sup> - 1,10 cm - 1 stuk</li> </ul> |

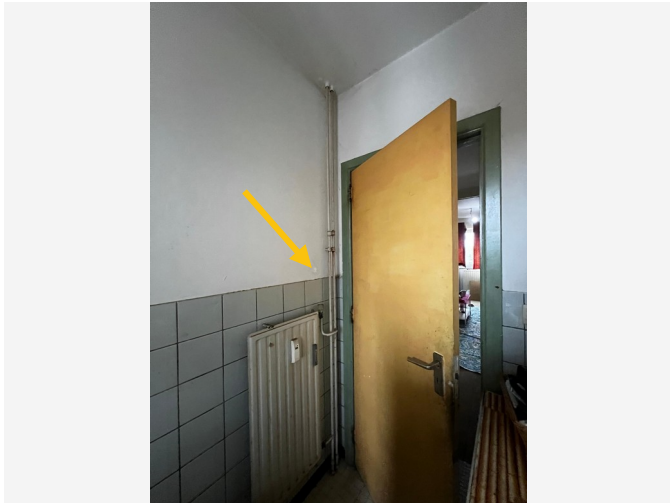
## Fiche 4: Pleisterwerk muren

Overzichtsfoto

Detailfoto

Geen asbest

| # | Type | Referentie | Resultaat |
|---|---|---|---|
| 4.1 | Mengmonster | 24/072-001 | Geen asbest |

| Beschrijving | Pleisterwerk muren |

| Hoeveelheid (oppervlakte - dikte - aantal) | <ul style="list-style-type: none"> <li>• 90,00 m<sup>2</sup> - 1,20 cm - 1 stuk</li> </ul> |
