**Verslag huishoudelijke elektrische installatie op laagspanning en zeer lage spanning****Algemeen:**

| Referentie: <b>009-20260915-02</b> | Datum controle: <b>15/09/2026</b> |

| Adres installatie: <b>Dekenstraat 80, 3000 - Leuven</b> | Nummer teller(s): <b>1lgz0480951993</b> |

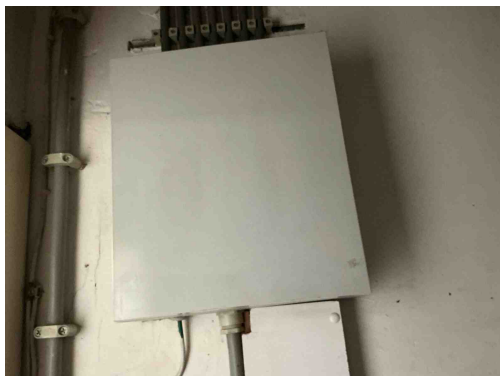
**B17** - De voedingsspanning is niet op elk bord vermeld (Boek 1: 3.1.3.3).

| Verdeelbord | |
|---|---|
| <b>B17</b> | De voedingsspanning is niet op elk bord vermeld (Boek 1: 3.1.3.3). |

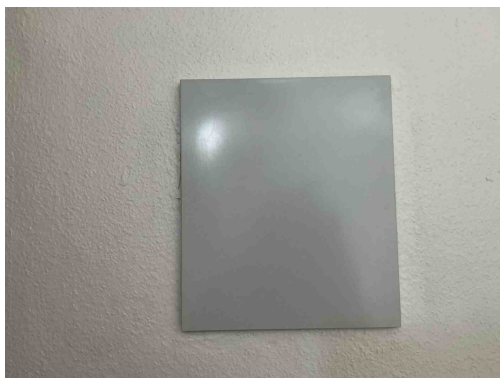
**B17** - De voedingsspanning is niet op elk bord vermeld (Boek 1: 3.1.3.3).

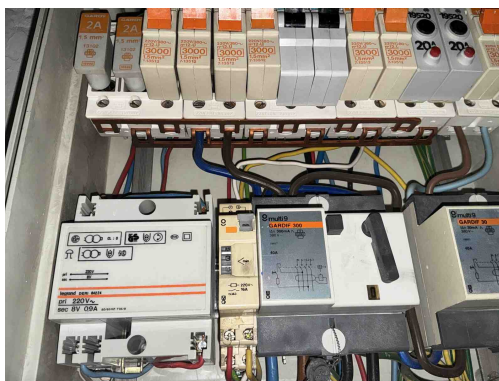
**D24** - De differentieelstroombeschermingsinrichtingen die worden geplaatst in huishoudelijke installaties dienen tenminste van het type A te zijn (Boek 1: 5.3.5.3).

*Opmerking: 2 borden*

**T21** - Het elektrisch materieel is niet geplaatst volgens de voorschriften van de fabrikant/ regels van goed vakmanschap . (Boek 1: 1.4.1.3)

*Opmerking: Ophanging vijzen niet afgedekt, camaansluiting niet afgedekt, meerdere geleiders aangesloten op een aansluiting klem voor max 2*

| Verdeelbord | |
|---|---|
| <b>D24</b> | De differentieelstroombeschermingsinrichtingen die worden geplaatst in huishoudelijke installaties dienen tenminste van het type A te zijn (Boek 1: 5.3.5.3).<br><i>Opmerking: 2 borden</i> |

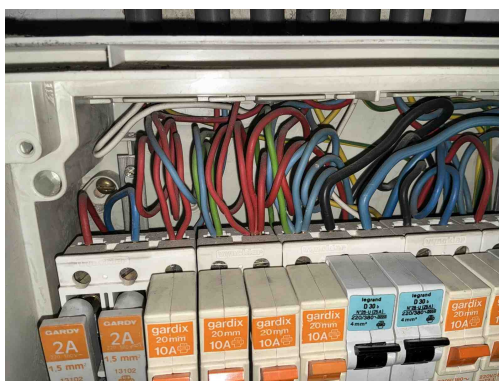
**T21** - Het elektrisch materieel is niet geplaatst volgens de voorschriften van de fabrikant/ regels van goed vakmanschap . (Boek 1: 1.4.1.3)

*Opmerking: Ophanging vijzen niet afgedekt, camaansluiting niet afgedekt, meerdere geleiders aangesloten op een aansluiting klem voor max 2*

| Verdeelbord | |
|---|---|
| <b>T21</b> | Het elektrisch materieel is niet geplaatst volgens de voorschriften van de fabrikant/ regels van goed vakmanschap .<br>(Boek 1: 1.4.1.3)<br><i>Opmerking: Ophanging vijzen niet afgedekt, camaansluiting niet afgedekt, meerdere geleiders aangesloten op een aansluitingklems voor max 2</i> |

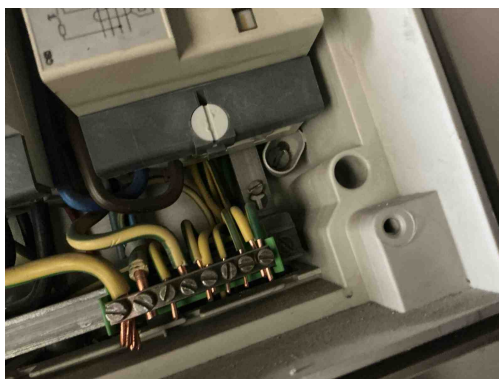
**T21** - Het elektrisch materieel is niet geplaatst volgens de voorschriften van de fabrikant/ regels van goed vakmanschap . (Boek 1: 1.4.1.3)

*Opmerking: Ophanging vijzen niet afgedekt, camaansluiting niet afgedekt, meerdere geleiders aangesloten op een aansluiting klem voor max 2*

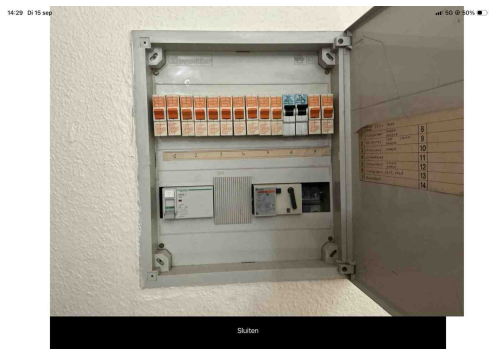
**D08** - De nodige markeringen op de beveiligingstoestellen ontbreken of zijn onleesbaar (Boek 1: 5.3.5.5).

**B26** - Het elektrisch bord kon niet gedemonteerd worden (Boek 1: 5.3.5.1).

| Verdeelbord | |
|---|---|
| <b>B26</b> | Het elektrisch bord kon niet gedemonteerd worden (Boek 1: 5.3.5.1). |
| <b>D08</b> | De nodige markeringen op de beveiligingstoestellen ontbreken of zijn onleesbaar (Boek 1: 5.3.5.5). |

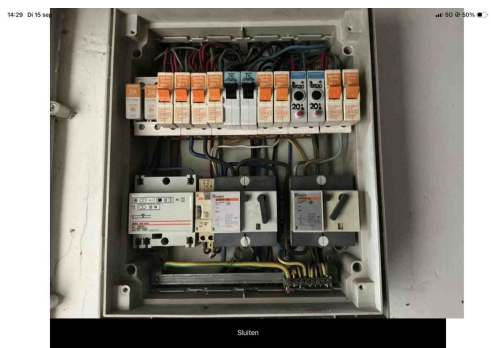
**D08** - De nodige markeringen op de beveiligingstoestellen ontbreken of zijn onleesbaar (Boek 1: 5.3.5.5).
