Asbestinventarisatetest

Erasme Ruelensvest 37/0701, 3001 Leuven

Attestnummer : 20260609-000142.000

Appartement gelegen aan achterzijde gebouw

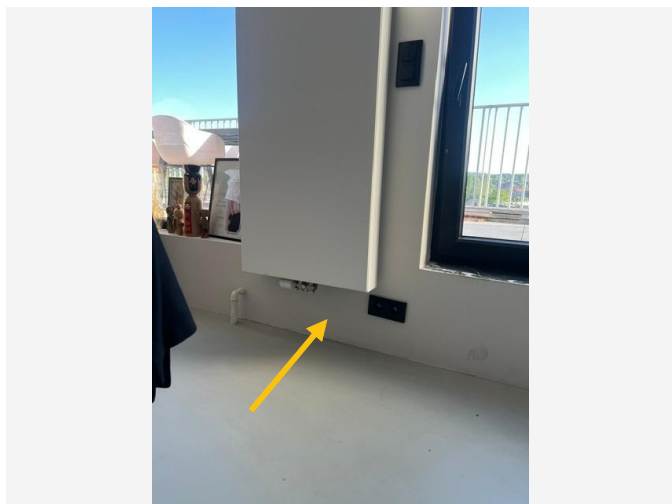
Fiche 1: Pleisterwerk wand

Geen asbest

Overzichtsfoto

Detailfoto

#	Type	Referentie	Resultaat
1.1	Mengmonster	1	Geen asbest

Beschrijving	Pleisterwerk wand
Omgeving	Binnen
Primaire drager	Binnenwand
Bindmiddel van materiaal	Gips - kalk
Gebondenheid op basis van bindmiddel	Niet-hechtgebonden
Hoeveelheid (oppervlakte - dikte - aantal)	• 200,00 m ² - 0,70 cm - 1 stuk
Totaal volume	1,40 m ³
Identificatiemethode	Een monstername door de asbestdeskundige met laboanalyse door een asbestlabo.
Destructieve handeling voor identificatie	Nee

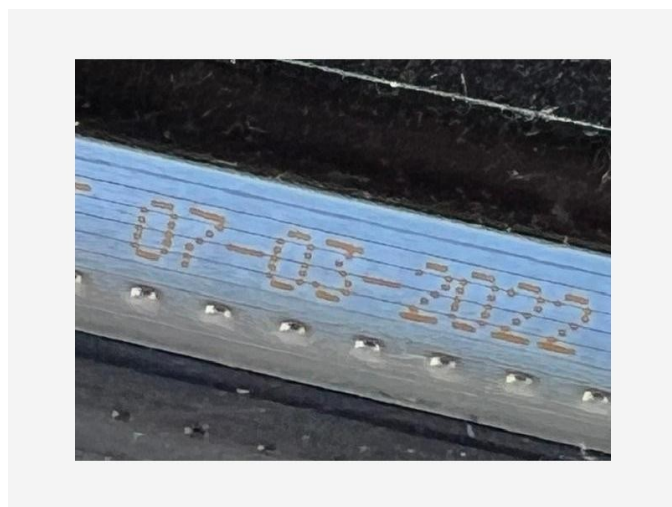
Beschrijving	Notitie	Terug te vinden op plannen
Fiche 2: Afdichtingsmateriaal (mastiek, kit, ...) aan schrijnwerk	ramen vervangen in 2022 -zie datum productie op fotos	-

Situeringfoto

Detailfoto
