# Asbestinventarisatetest

Eenbesstraat 3, 3360 Bierbeek

Attestnummer : **20260529-000218.000**

# Zone 1: Hoofdgebouw

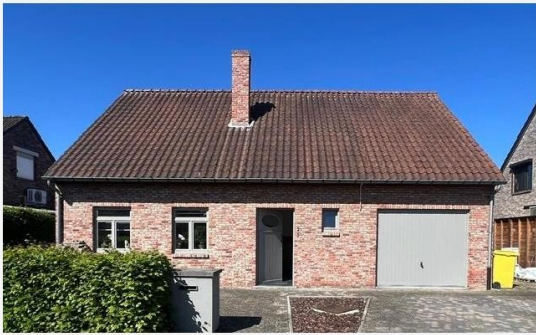
*Situeringsfoto*

**Reden:** Er is geen volledige risicobeoordeling mogelijk

**Uitleg van de asbestdeskundige:** De toegang tpt de rookgaskanalen op het dak kan met een hoogtewerker op middellange termijn worden opgelost. Echter dan ik het nog niet mogelijk de rookgaskanalen over de ganse lengte te inspecteren.

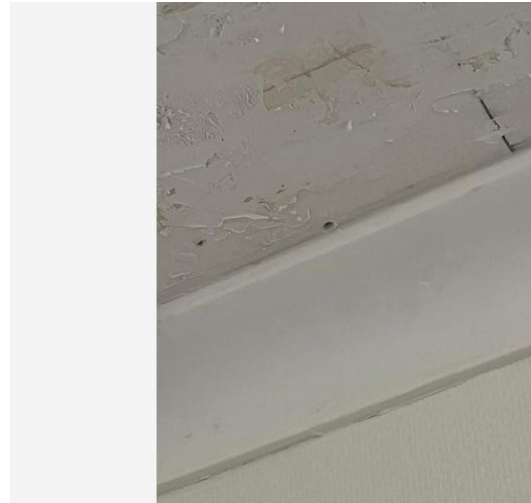
## Fiche 2: Pleisterwerk plafond

Geen asbest

| # | Type | Referentie | Resultaat |
|---|---|---|---|
| 2.1 | Mengmonster | 2 | Geen asbest |

| Bindmiddel van materiaal | Gips - kalk |
| Hoeveelheid (oppervlakte - dikte - aantal) | • 80,00 m <sup>2</sup> - 0,80 cm - 1 stuk |
| Opmerking | Geen pleisterwerk plafond in cv ruimte en traphal - monsters genomen in keuken en living |

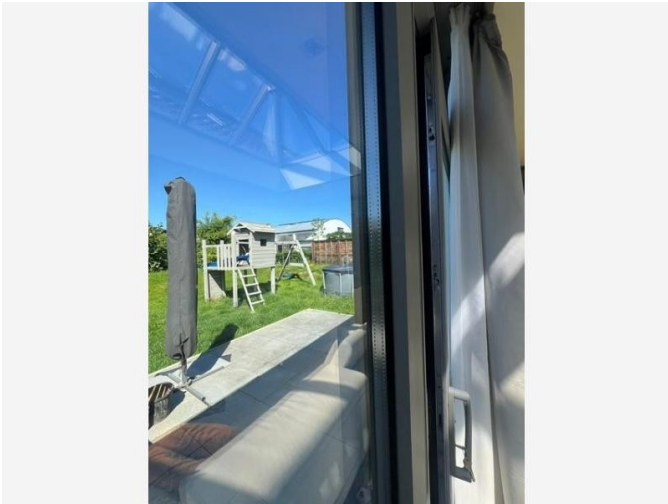
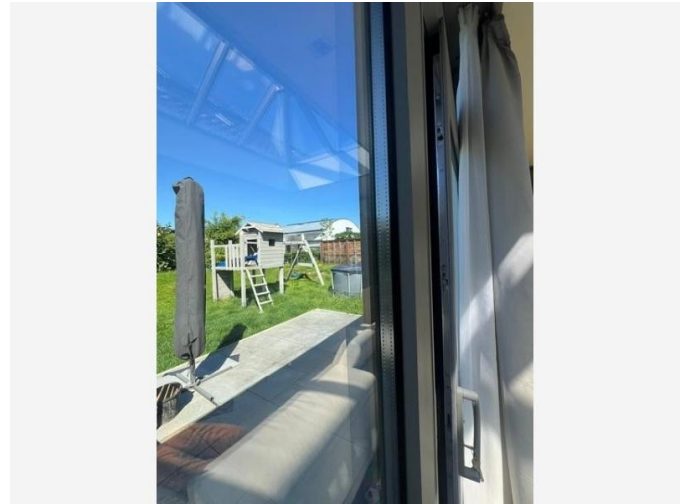
## Fiche 5: Afdichtingsmateriaal (mastiek, kit, ...) aan schrijnwerk

| Beschrijving | Notitie | Terug te vinden op plannen |
|---|---|---|
| Fiche 5: Afdichtingsmateriaal (mastiek, kit, ...) aan schrijnwerk | - | - |

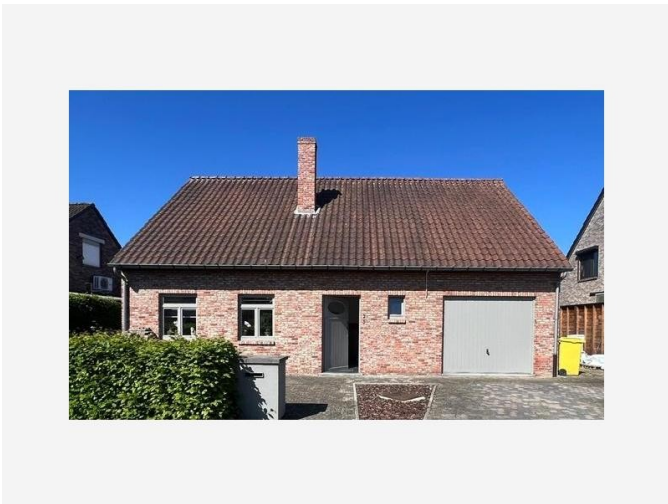
## Fiche 6: Dakbedekking

| Beschrijving | Notitie | Terug te vinden op plannen |
|---|---|---|
| Fiche 6: Dakbedekking | - | Plan 1.2: Verdieping |
