**Verslag huishoudelijke elektrische installatie op laagspanning en zeer lage spanning****Algemeen:**

| Referentie: <b>004-20260828-04</b> | Datum controle: <b>28/08/2026</b> |

| Adres installatie: <b>Ijzerenmolenstraat 150 bus 0503, 3001 - Leuven</b> | Nummer teller(s): <b>1sag1105300905</b> |

| <input checked="" type="checkbox"/> 8.4.2 (Controlebezoek van een oude installatie bij verkoop) |

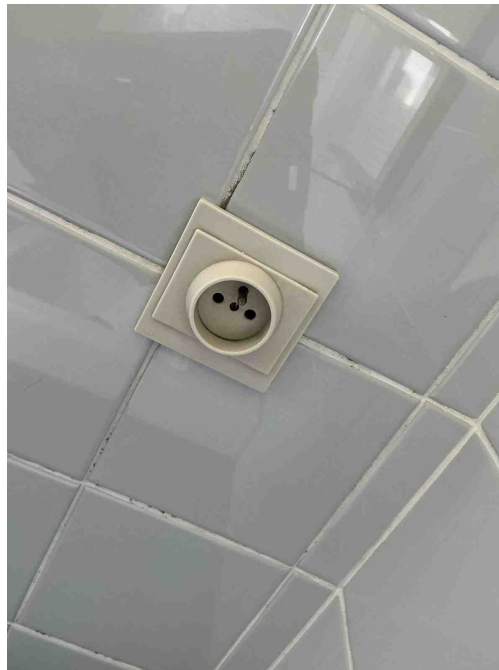
**T11** - De contactdozen waarvan de toegekende stroomsterkte maximaal 16A en de toegekende spanning maximaal 250V bedraagt en niet bedoeld zijn voor de voeding van een of meerdere verbruikstoestellen voor een specifiek doel en niet geplaatst zijn in of op schakel- en verdeelborden, beschikken niet of IPXX-D (incl. gemeenschappelijke delen residentieel geheel) (Boek 1: 4.2.2.3/5.3.5.2).

*Opmerking: Oa keuken, badkamer*

| Aarding | |
|---|---|
| <b>T11</b> | De contactdozen waarvan de toegekende stroomsterkte maximaal 16A en de toegekende spanning maximaal 250V bedraagt en niet bedoeld zijn voor de voeding van een of meerdere verbruikstoestellen voor een specifiek doel en niet geplaatst zijn in of op schakel- en verdeelborden, beschikken niet of IPXX-D (incl. gemeenschappelijke delen residentieel geheel) (Boek 1: 4.2.2.3/5.3.5.2).<br><i>Opmerking: Oa keuken, badkamer</i> |

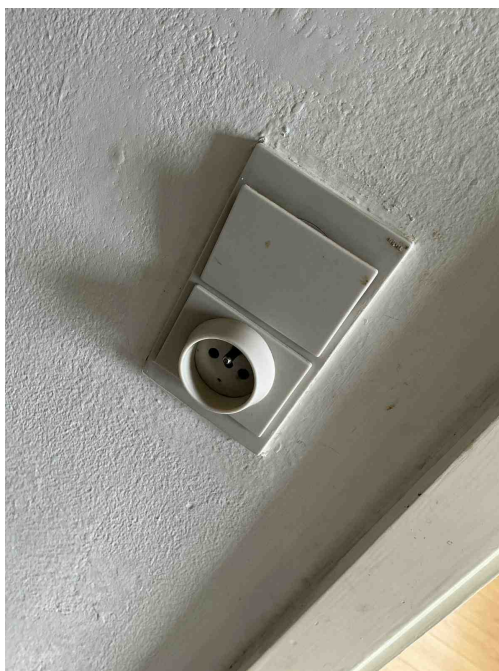
**T11** - De contactdozen waarvan de toegekende stroomsterkte maximaal 16A en de toegekende spanning maximaal 250V bedraagt en niet bedoeld zijn voor de voeding van een of meerdere verbruikstoestellen voor een specifiek doel en niet geplaatst zijn in of op schakel- en verdeelborden, beschikken niet of IPXX-D (incl. gemeenschappelijke delen residentieel geheel) (Boek 1: 4.2.2.3/5.3.5.2).

*Opmerking: Oa keuken, badkamer*

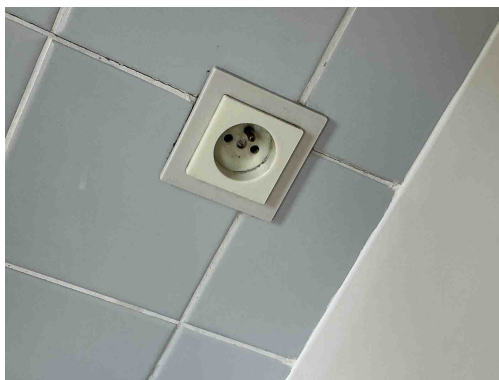
**T11** - De contactdozen waarvan de toegekende stroomsterkte maximaal 16A en de toegekende spanning maximaal 250V bedraagt en niet bedoeld zijn voor de voeding van een of meerdere verbruikstoestellen voor een specifiek doel en niet geplaatst zijn in of op schakel- en verdeelborden, beschikken niet of IPXX-D (incl. gemeenschappelijke delen residentieel geheel) (Boek 1: 4.2.2.3/5.3.5.2).

*Opmerking: Oa keuken, badkamer*

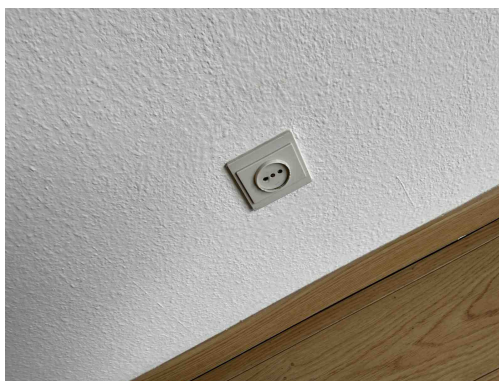
**A20** - Er bevindt zich een contactdoos zonder beschermingsgeleider in de elektrische installatie. Deze is niet geplaatst achter een differentieelstroombeschermingsinrichting met grote (max. 30mA) of zeer grote (max. 10mA) gevoeligheid.

*Opmerking: Oa living, slaapkamer 1*

| Aarding | |
|---|---|
| <b>A20</b> | Er bevindt zich een contactdoos zonder beschermingsgeleider in de elektrische installatie. Deze is niet geplaatst achter een differentieelstroombeschermingsinrichting met grote (max. 30mA) of zeer grote (max. 10mA) gevoeligheid.<br><i>Opmerking: Oa living, slaapkamer 1</i> |

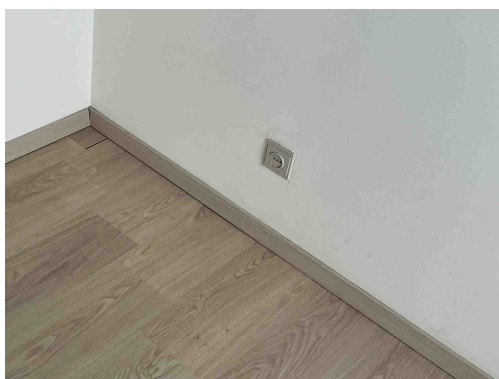
**A20** - Er bevindt zich een contactdoos zonder beschermingsgeleider in de elektrische installatie. Deze is niet geplaatst achter een differentieelstroombeschermingsinrichting met grote (max. 30mA) of zeer grote (max. 10mA) gevoeligheid.

*Opmerking: Oa living, slaapkamer 1*

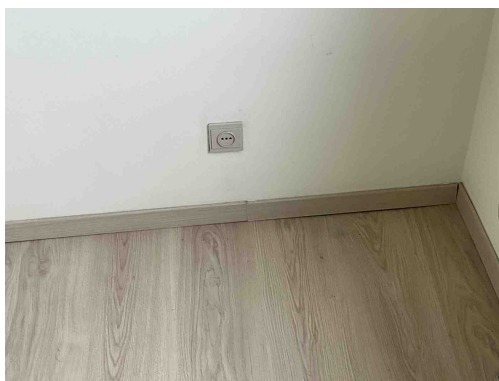
**A20** - Er bevindt zich een contactdoos zonder beschermingsgeleider in de elektrische installatie. Deze is niet geplaatst achter een differentieelstroombeschermingsinrichting met grote (max. 30mA) of zeer grote (max. 10mA) gevoeligheid.

*Opmerking: Oa living, slaapkamer 1*

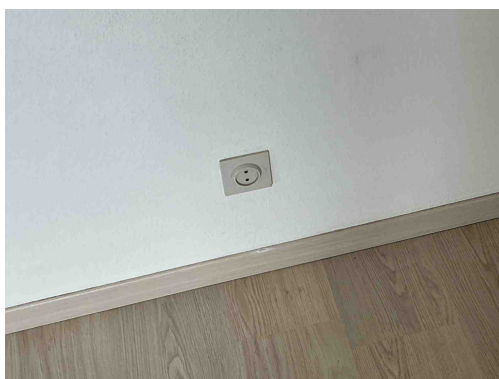
**A20** - Er bevindt zich een contactdoos zonder beschermingsgeleider in de elektrische installatie. Deze is niet geplaatst achter een differentieelstroombeschermingsinrichting met grote (max. 30mA) of zeer grote (max. 10mA) gevoeligheid.

*Opmerking: Oa living, slaapkamer 1*

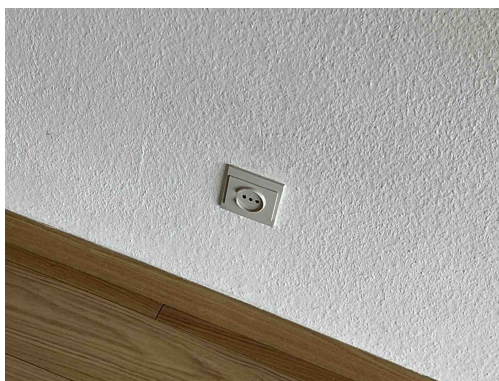
**A20** - Er bevindt zich een contactdoos zonder beschermingsgeleider in de elektrische installatie. Deze is niet geplaatst achter een differentieelstroombeschermingsinrichting met grote (max. 30mA) of zeer grote (max. 10mA) gevoeligheid.

*Opmerking: Oa living, slaapkamer 1*

**T23** - Het elektrisch materiaal is beschadigd. (Boek 1: 1.4.1.3).

*Opmerking: Oa slaapkamer 3*

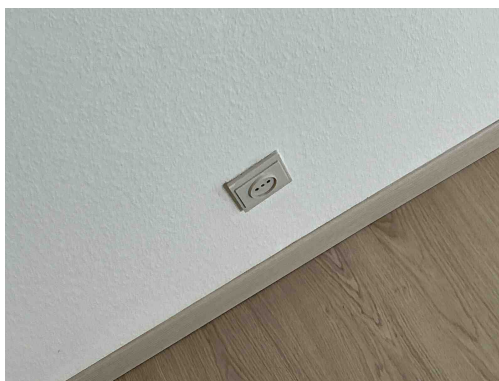
**A20** - Er bevindt zich een contactdoos zonder beschermingsgeleider in de elektrische installatie. Deze is niet geplaatst achter een differentieelstroombeschermingsinrichting met grote (max. 30mA) of zeer grote (max. 10mA) gevoeligheid.

*Opmerking: Oa living, slaapkamer 1*

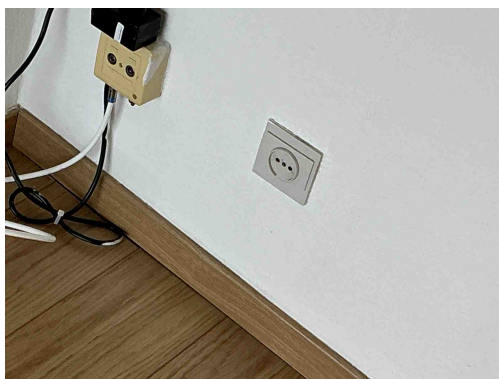
**A20** - Er bevindt zich een contactdoos zonder beschermingsgeleider in de elektrische installatie. Deze is niet geplaatst achter een differentieelstroombeschermingsinrichting met grote (max. 30mA) of zeer grote (max. 10mA) gevoeligheid.

*Opmerking: Oa living, slaapkamer 1*

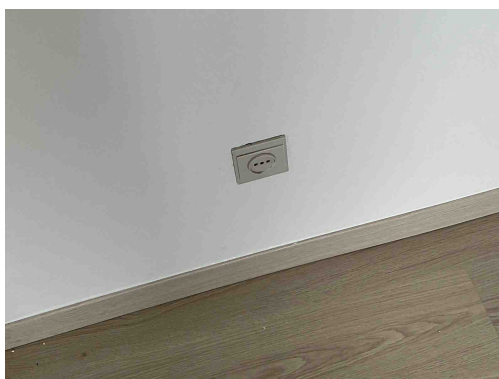
**T23** - Het elektrisch materiaal is beschadigd. (Boek 1: 1.4.1.3).

*Opmerking: Oa slaapkamer 3*

| Aarding | |
|---|---|
| <b>T23</b> | Het elektrisch materiaal is beschadigd. (Boek 1: 1.4.1.3).<br><i>Opmerking: Oa slaapkamer 3</i> |

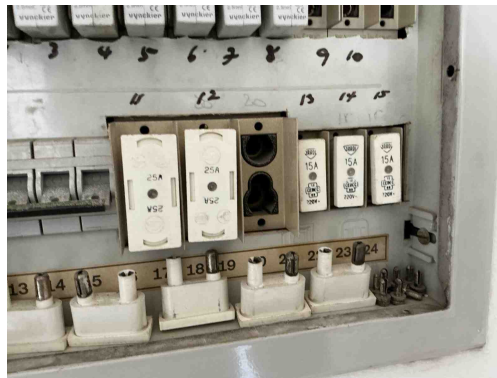
**D08** - De nodige markeringen op de beveiligingstoestellen ontbreken of zijn onleesbaar (Boek 1: 5.3.5.5).

*Opmerking: Oa bord 1*

| Aarding | |
|---|---|
| <b>D08</b> | De nodige markeringen op de beveiligingstoestellen ontbreken of zijn onleesbaar (Boek 1: 5.3.5.5).<br><i>Opmerking: Oa bord 1</i> |

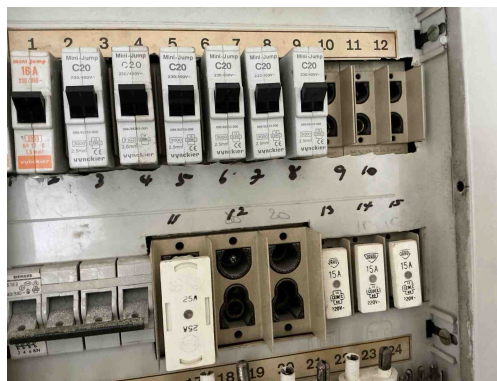
**B30** - De houder van de beveiliging in een huishoudelijke ruimte is niet voorzien van aangepaste kalibreerelementen (Boek1: 5.3.5.5).

*Opmerking: Oa bord 1*

| Aarding | |
|---|---|
| <b>B30</b> | De houder van de beveiliging in een huishoudelijke ruimte is niet voorzien van aangepaste kalibreerelementen (Boek 1: 5.3.5.5).<br><i>Opmerking: Oa bord 1</i> |

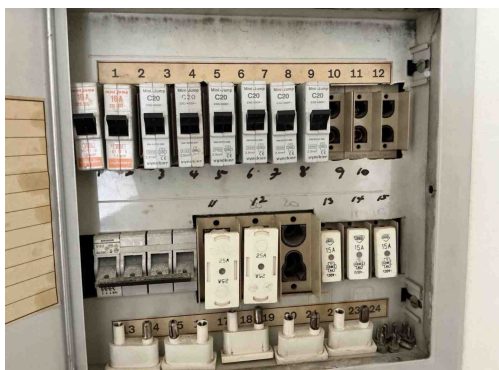
**B26** - Het elektrisch bord kon niet gedemonteerd worden (Boek 1: 5.3.5.1).  
*Opmerking: Oa bord 1*

| Aarding | |
|---|---|
| <b>B26</b> | Het elektrisch bord kon niet gedemonteerd worden (Boek 1: 5.3.5.1).<br><i>Opmerking: Oa bord 1</i> |
