**Verslag huishoudelijke elektrische installatie op laagspanning en zeer lage spanning****Algemeen:**

| Referentie: <b>008-20260708-02</b> | Datum controle: <b>08/07/2026</b> |

| Adres installatie: <b>Snoy et d'Oppuerslaan 6, 3020 - Winksele</b> | Nummer teller(s): <b>1SAG1105035661</b> |

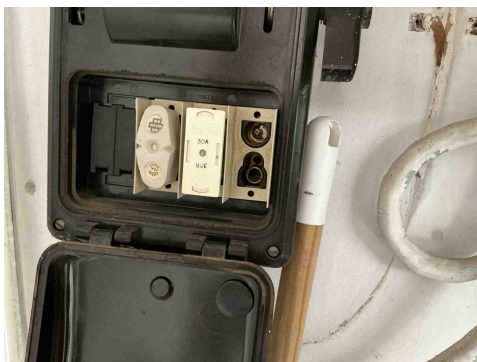
**B30** - De houder van de beveiliging in een huishoudelijke ruimte is niet voorzien van aangepaste kalibreerelementen (Boek1: 5.3.5.5).

*Opmerking: Oa bord 1, bord 2*

**D08** - De nodige markeringen op de beveiligingstoestellen ontbreken of zijn onleesbaar (Boek 1: 5.3.5.5).

*Opmerking: Oa bord 2, bord 1*

| Aarding | |
|---|---|
| <b>B30</b> | De houder van de beveiliging in een huishoudelijke ruimte is niet voorzien van aangepaste kalibreerelementen (Boek 1: 5.3.5.5).<br><i>Opmerking: Oa bord 1, bord 2</i> |
| <b>D08</b> | De nodige markeringen op de beveiligingstoestellen ontbreken of zijn onleesbaar (Boek 1: 5.3.5.5).<br><i>Opmerking: Oa bord 2, bord 1</i> |

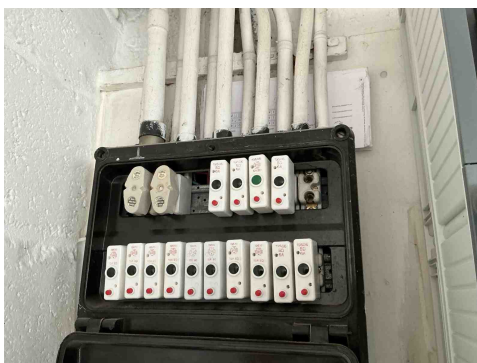
**B30** - De houder van de beveiliging in een huishoudelijke ruimte is niet voorzien van aangepaste kalibreerelementen (Boek1: 5.3.5.5).

*Opmerking: Oa bord 1, bord 2*

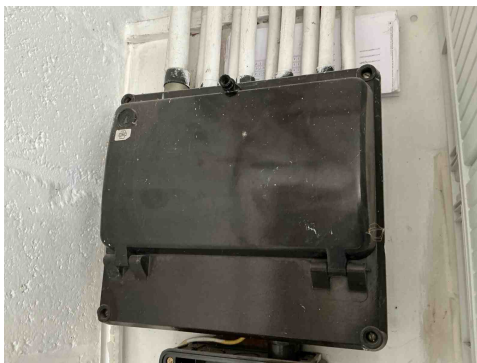
**B17** - De voedingsspanning is niet op elk bord vermeld (Boek 1: 3.1.3.3).  
*Opmerking: Oa bord 1, bord 2*

| Aarding | |
|---|---|
| <b>B17</b> | De voedingsspanning is niet op elk bord vermeld (Boek 1: 3.1.3.3).<br><i>Opmerking: Oa bord 1, bord 2</i> |

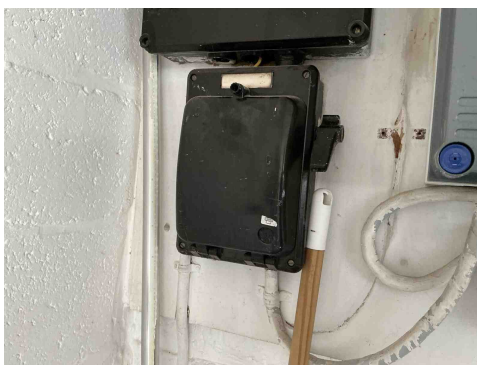
**B17** - De voedingsspanning is niet op elk bord vermeld (Boek 1: 3.1.3.3).  
*Opmerking: Oa bord 1, bord 2*

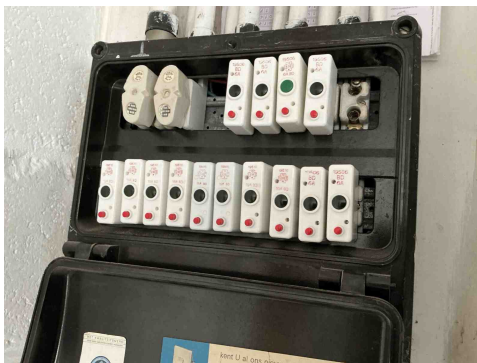
**D08** - De nodige markeringen op de beveiligingstoestellen ontbreken of zijn onleesbaar (Boek 1: 5.3.5.5).  
*Opmerking: Oa bord 2, bord 1*

**B26** - Het elektrisch bord kon niet gedemonteerd worden (Boek 1: 5.3.5.1).  
*Opmerking: Oa bord 2 automaten zeer strak vast*

| Aarding | |
|---|---|
| <b>B26</b> | Het elektrisch bord kon niet gedemonteerd worden (Boek 1: 5.3.5.1).<br><i>Opmerking: Oa bord 2 automaten zeer strak vast</i> |

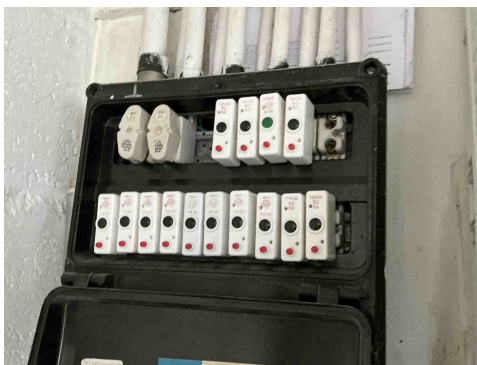
**B06** - Het elektrisch verdeelbord heeft niet de minimale beschermingsgraad IPXX-B in een gewone ruimte (Boek 1: 4.2.2.3).  
*Opmerking: Oa bord 2*

| Aarding | |
|---|---|
| <b>B06</b> | Het elektrisch verdeelbord heeft niet de minimale beschermingsgraad IPXX-B in een gewone ruimte (Boek 1: 4.2.2.3).<br><i>Opmerking: Oa bord 2</i> |

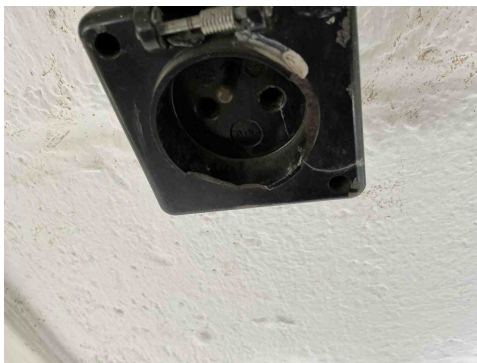
**T09** - Bepaalde contactdozen en/of schakelaars zijn beschadigd (Boek 1: 1.4.1.3).  
*Opmerking: Oa garage*

| Aarding | |
|---|---|
| <b>T09</b> | Bepaalde contactdozen en/of schakelaars zijn beschadigd (Boek 1: 1.4.1.3).<br><i>Opmerking: Oa garage</i> |

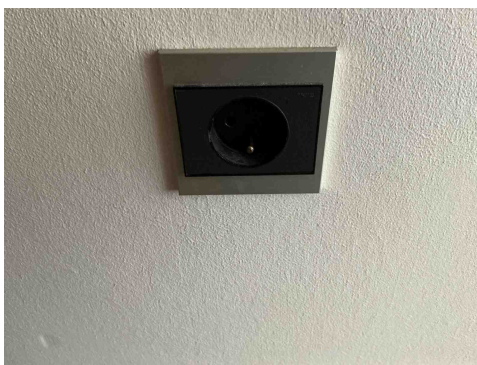
**T11** - De contactdozen waarvan de toegekende stroomsterkte maximaal 16A en de toegekende spanning maximaal 250V bedraagt en niet bedoeld zijn voor de voeding van een of meerdere verbruikstoestellen voor een specifiek doel en niet geplaatst zijn in of op schakel- en verdeelborden, beschikken niet of IPXX-D (incl. gemeenschappelijke delen residentieel geheel) (Boek 1: 4.2.2.3/5.3.5.2).  
*Opmerking: Oa garage, living, keuken,...*

| Aarding | |
|---|---|
| <b>T11</b> | De contactdozen waarvan de toegekende stroomsterkte maximaal 16A en de toegekende spanning maximaal 250V bedraagt en niet bedoeld zijn voor de voeding van een of meerdere verbruikstoestellen voor een specifiek doel en niet geplaatst zijn in of op schakel- en verdeelborden, beschikken niet of IPXX-D (incl. gemeenschappelijke delen residentieel geheel) (Boek 1: 4.2.2.3/5.3.5.2).<br><i>Opmerking: Oa garage, living, keuken,...</i> |

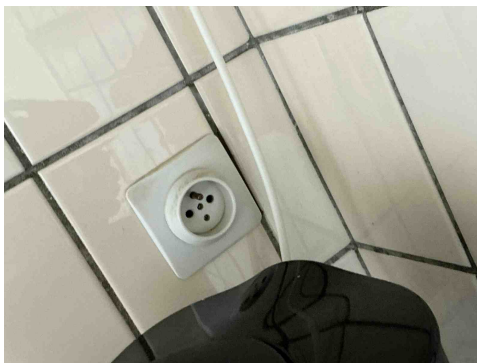
**T11** - De contactdozen waarvan de toegekende stroomsterkte maximaal 16A en de toegekende spanning maximaal 250V bedraagt en niet bedoeld zijn voor de voeding van een of meerdere verbruikstoestellen voor een specifiek doel en niet geplaatst zijn in of op schakel- en verdeelborden, beschikken niet of IPXX-D (incl. gemeenschappelijke delen residentieel geheel) (Boek 1: 4.2.2.3/5.3.5.2).

*Opmerking: Oa garage, living,keuken,...*

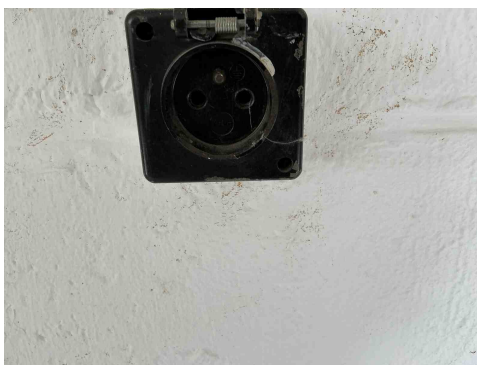
**T11** - De contactdozen waarvan de toegekende stroomsterkte maximaal 16A en de toegekende spanning maximaal 250V bedraagt en niet bedoeld zijn voor de voeding van een of meerdere verbruikstoestellen voor een specifiek doel en niet geplaatst zijn in of op schakel- en verdeelborden, beschikken niet of IPXX-D (incl. gemeenschappelijke delen residentieel geheel) (Boek 1: 4.2.2.3/5.3.5.2).

*Opmerking: Oa garage, living,keuken,...*

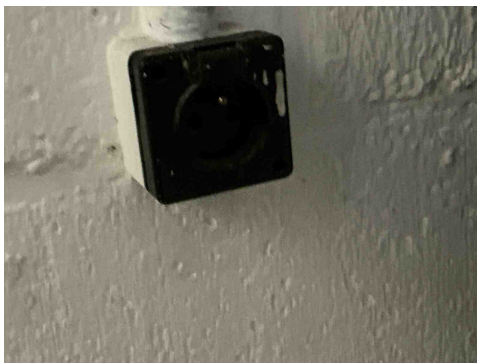
**T11** - De contactdozen waarvan de toegekende stroomsterkte maximaal 16A en de toegekende spanning maximaal 250V bedraagt en niet bedoeld zijn voor de voeding van een of meerdere verbruikstoestellen voor een specifiek doel en niet geplaatst zijn in of op schakel- en verdeelborden, beschikken niet of IPXX-D (incl. gemeenschappelijke delen residentieel geheel) (Boek 1: 4.2.2.3/5.3.5.2).

*Opmerking: Oa garage, living,keuken,...*

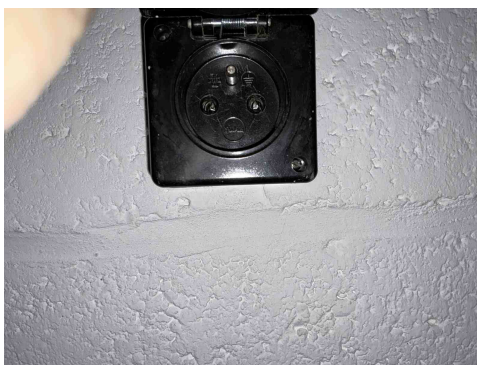
**T11** - De contactdozen waarvan de toegekende stroomsterkte maximaal 16A en de toegekende spanning maximaal 250V bedraagt en niet bedoeld zijn voor de voeding van een of meerdere verbruikstoestellen voor een specifiek doel en niet geplaatst zijn in of op schakel- en verdeelborden, beschikken niet of IPXX-D (incl. gemeenschappelijke delen residentieel geheel) (Boek 1: 4.2.2.3/5.3.5.2).

*Opmerking: Oa garage, living,keuken,...*

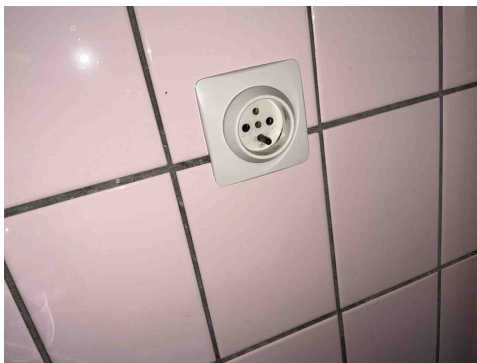
**T11** - De contactdozen waarvan de toegekende stroomsterkte maximaal 16A en de toegekende spanning maximaal 250V bedraagt en niet bedoeld zijn voor de voeding van een of meerdere verbruikstoestellen voor een specifiek doel en niet geplaatst zijn in of op schakel- en verdeelborden, beschikken niet of IPXX-D (incl. gemeenschappelijke delen residentieel geheel) (Boek 1: 4.2.2.3/5.3.5.2).

*Opmerking: Oa garage, living,keuken,...*

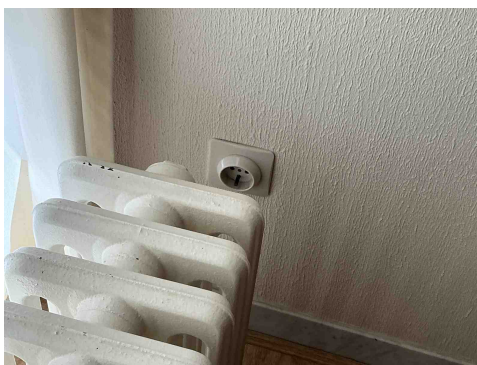
**T11** - De contactdozen waarvan de toegekende stroomsterkte maximaal 16A en de toegekende spanning maximaal 250V bedraagt en niet bedoeld zijn voor de voeding van een of meerdere verbruikstoestellen voor een specifiek doel en niet geplaatst zijn in of op schakel- en verdeelborden, beschikken niet of IPXX-D (incl. gemeenschappelijke delen residentieel geheel) (Boek 1: 4.2.2.3/5.3.5.2).

*Opmerking: Oa garage, living,keuken,...*

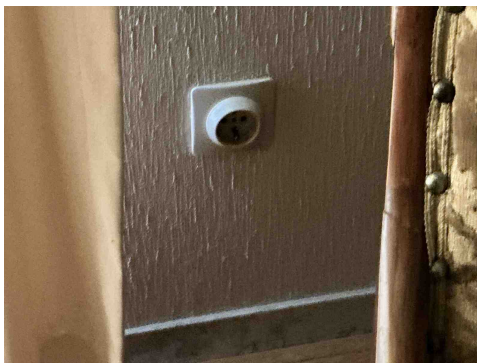
**T11** - De contactdozen waarvan de toegekende stroomsterkte maximaal 16A en de toegekende spanning maximaal 250V bedraagt en niet bedoeld zijn voor de voeding van een of meerdere verbruikstoestellen voor een specifiek doel en niet geplaatst zijn in of op schakel- en verdeelborden, beschikken niet of IPXX-D (incl. gemeenschappelijke delen residentieel geheel) (Boek 1: 4.2.2.3/5.3.5.2).

*Opmerking: Oa garage, living, keuken,...*

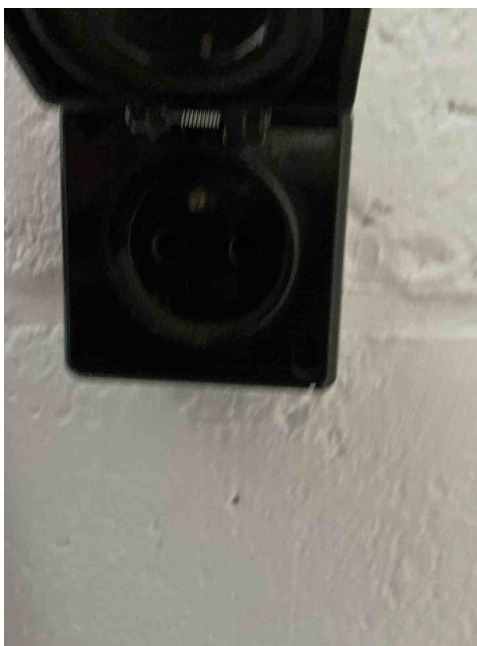
**T11** - De contactdozen waarvan de toegekende stroomsterkte maximaal 16A en de toegekende spanning maximaal 250V bedraagt en niet bedoeld zijn voor de voeding van een of meerdere verbruikstoestellen voor een specifiek doel en niet geplaatst zijn in of op schakel- en verdeelborden, beschikken niet of IPXX-D (incl. gemeenschappelijke delen residentieel geheel) (Boek 1: 4.2.2.3/5.3.5.2).

*Opmerking: Oa garage, living, keuken,...*

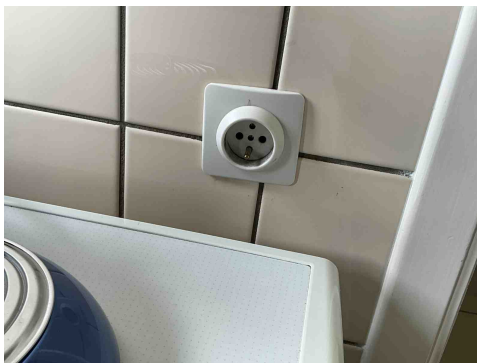
**T11** - De contactdozen waarvan de toegekende stroomsterkte maximaal 16A en de toegekende spanning maximaal 250V bedraagt en niet bedoeld zijn voor de voeding van een of meerdere verbruikstoestellen voor een specifiek doel en niet geplaatst zijn in of op schakel- en verdeelborden, beschikken niet of IPXX-D (incl. gemeenschappelijke delen residentieel geheel) (Boek 1: 4.2.2.3/5.3.5.2).

*Opmerking: Oa garage, living,keuken,...*

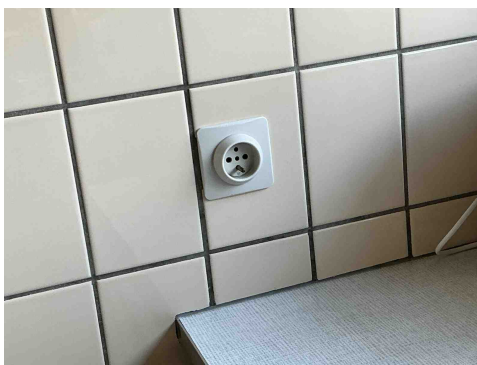
**T11** - De contactdozen waarvan de toegekende stroomsterkte maximaal 16A en de toegekende spanning maximaal 250V bedraagt en niet bedoeld zijn voor de voeding van een of meerdere verbruikstoestellen voor een specifiek doel en niet geplaatst zijn in of op schakel- en verdeelborden, beschikken niet of IPXX-D (incl. gemeenschappelijke delen residentieel geheel) (Boek 1: 4.2.2.3/5.3.5.2).

*Opmerking: Oa garage, living,keuken,...*

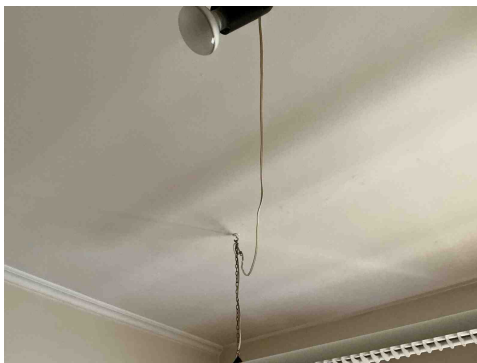
**C27** - Het gebruik van geleiders van het type VTLMB (côte-à-côte) is niet toegestaan (Boek 1: 1.4.2.1).  
*Opmerking: Oa slaapkamer 1*

| Aarding | |
|---|---|
| <b>C27</b> | Het gebruik van geleiders van het type VTLMb (côte-à-côte) is niet toegestaan (Boek 1: 1.4.2.1).<br><i>Opmerking: Oa slaapkamer 1</i> |
