**Verslag huishoudelijke elektrische installatie op laagspanning en zeer lage spanning****Algemeen:**

Referentie: 009-20260603-01	Datum controle: 03/06/2026
Keurder: 009

Eigenaar: Onbekend	EAN-code: 541448820048026046
Adres installatie: Het Bies 12, 3061 - Leefdaal	Nummer teller(s): 1lgz0581692800
	Distributienetbeheerder installatie: Fluvius
Datum uitvoering installatie:	<input checked="" type="checkbox"/> Vóór 01/10/1981 <input checked="" type="checkbox"/> Tussen 01/10/1981 en 01/06/2020 <input type="checkbox"/> Vanaf 01/06/2020
Type:	<input checked="" type="checkbox"/> Wooneenheid <input type="checkbox"/> Niet-huishoudelijk <input type="checkbox"/> PV <input type="checkbox"/> Batterij <input type="checkbox"/> Laadpaal

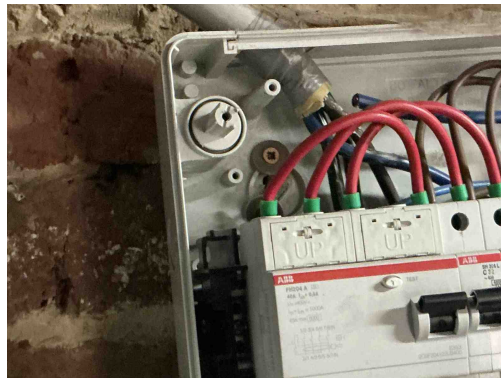
T21 - Het elektrisch materieel is niet geplaatst volgens de voorschriften van de fabrikant/ regels van goed vakmanschap . (Boek 1: 1.4.1.3)

Opmerking: Ophanging vijzen niet afgedekt,

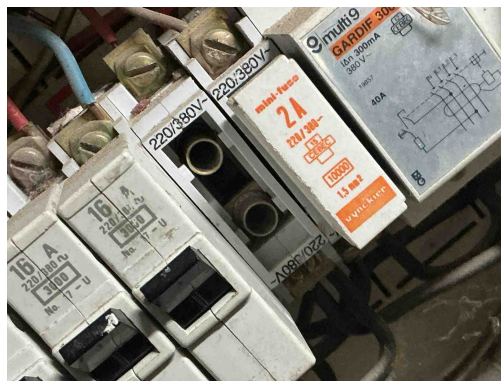
B30 - De houder van de beveiliging in een huishoudelijke ruimte is niet voorzien van aangepaste kalibreerelementen (Boek1: 5.3.5.5).

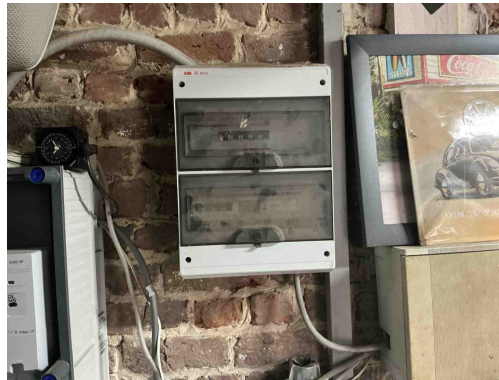
B17 - De voedingsspanning is niet op elk bord vermeld (Boek 1: 3.1.3.3).

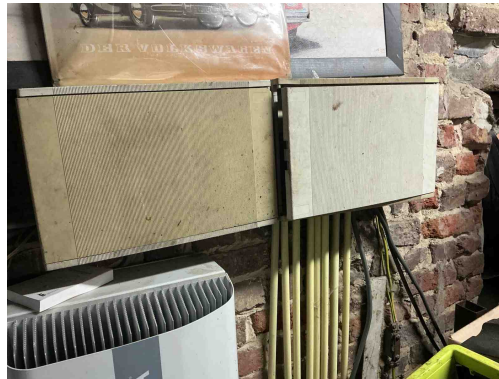
B17 - De voedingsspanning is niet op elk bord vermeld (Boek 1: 3.1.3.3).

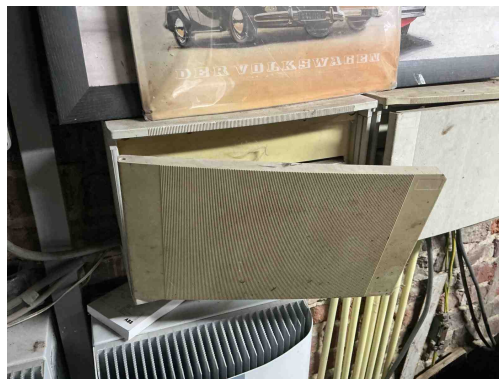
B32 - Het elektrisch verdeelbord in een huishoudelijke ruimte voldoet niet aan de materiaal vereiste, o.a onbrandbaar, niet-hygroscopisch materiaal gemaakt zijn dat een voldoende mechanische weerstand biedt (Boek1: 5.3.5.1).

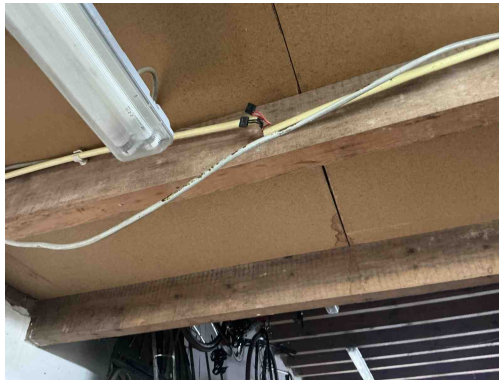
C26 - De verbindingen zijn niet gebeurd in borden, in aftakdozen, aan de klemmen van contactdozen, schakelaars of in de verlichtingstoestellen (Boek 1: 5.2.6.1).

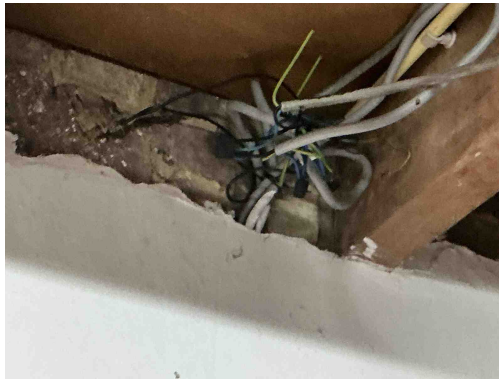
C26 - De verbindingen zijn niet gebeurd in borden, in aftakdozen, aan de klemmen van contactdozen, schakelaars of in de verlichtingstoestellen (Boek 1: 5.2.6.1).

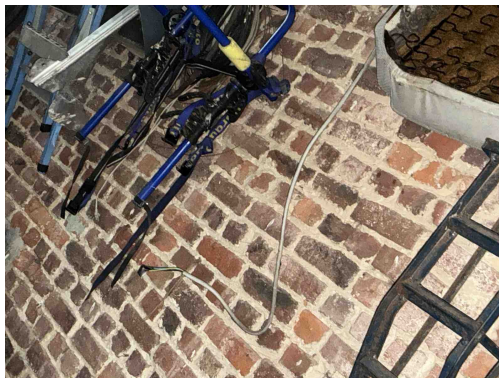
C28 - Niet gebruikte leidingen onder spanning zijn niet op een degelijke manier geïsoleerd of verwijderd (Boek 1: 4.2.1.1).

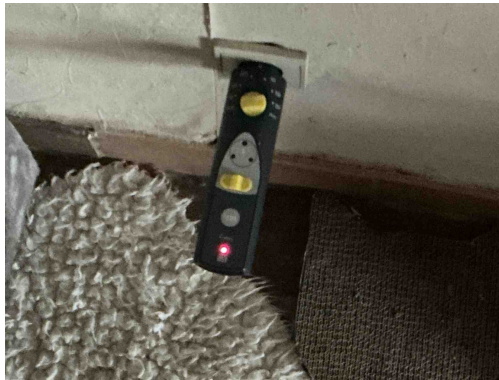
A16 - Er is geen continuïteit van de beschermingsgeleider van de contactdoos (Boek 1: 5.4.3.4).

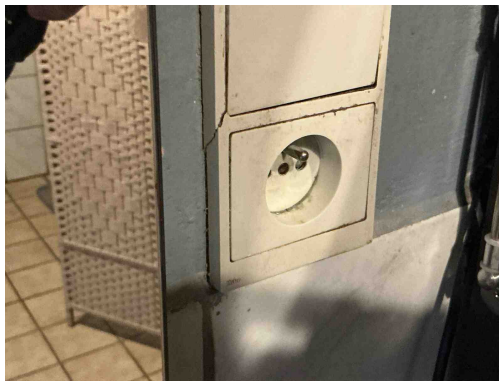
T23 - Het elektrisch materiaal is beschadigd. (Boek 1: 1.4.1.3).

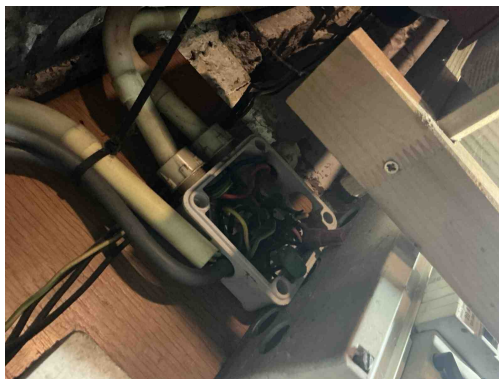
C31 - De deksels van de aftakdoos/aftakdozen sluiten onvoldoende af (Boek 1: 4.2.2.1, 5.2.6.1).

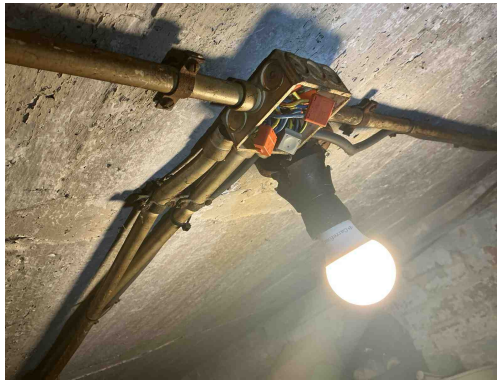
C31 - De deksels van de aftakdoos/aftakdozen sluiten onvoldoende af (Boek 1: 4.2.2.1, 5.2.6.1).

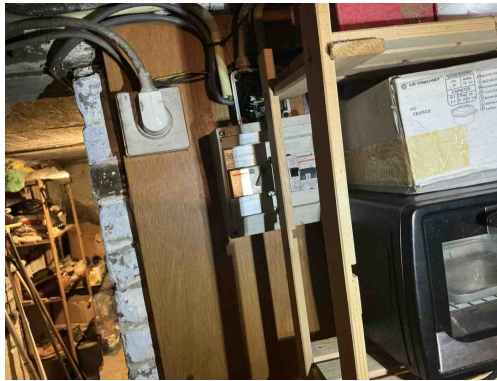
B29 - Het elektrisch verdeelbord in een huishoudelijke ruimte is niet voorzien van een deur (Boek1: 5.3.5.1).

B02 - Het elektrisch verdeelbord is onvoldoende bereikbaar (Boek 1: 5.3.5.1).

B26 - Het elektrisch bord kon niet gedemonteerd worden (Boek 1: 5.3.5.1).
