# Asbestinventarisatetest

24422E0061/00A005

Attestnummer : 20250205-000320.000

## Zone 1: Bijgebouw

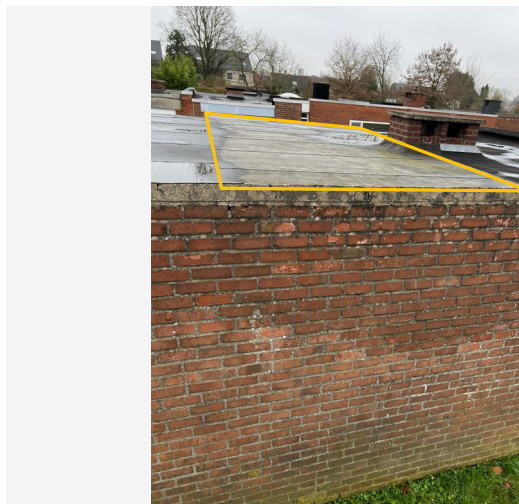
| Fiche 1: Roofing plat dak..... | 10 |

Overzichtsfoto

Detailfoto

Voor er ooit eens werken worden uitgevoerd aan het dak, laat dan een destructief onderzoek doen. Zodat het dak kan uitgesloten worden. Nu is er kans op lekkage na staalname en werd dit niet uitgevoerd.

| Eindbeoordeling materiaalrisico | Zeer laag materiaalrisico en/of zeer lage kans op vezelvrijgave |

| Gebondenheid | Categorie 1: hechtgebonden in oorsprong |
| Asbestsoort (vezeltype) | Alleen chrysotiel |
| Asbestconcentratie | Laag (< 50%) |
| Afschermingsgraad van het gehele materiaal | Geheel of deels vrij aan de buitenlucht |
| Toestand van het materiaal | Onbeschadigd, niet verweerd |

| Beschrijving | Roofing plat dak |
| Asbestmateriaal | Dak- en gevelbekleding - Roofing |
| Hoeveelheid (oppervlakte - aantal) | • 21,00 m <sup>2</sup> - 1 stuk |
| Identificatiemethode | Vaststelling zonder monstername<br><br>Motivatie: Groot risico op structurele gevolgschade (lekschade, werking installatie,...) |

Het asbestmateriaal valt onder de mijlpaal van 2040.

Zorgvuldig beheren

- Zorg voor een veilig beheer. Vermijd het beschadigen van het asbestmateriaal. Controleer de toestand jaarlijks op wijzigingen.

- Eenvoudige handelingen: mag via doe-het-zelf of door werknemer(s) met opleidingsattest eenvoudige handelingen  
Roofing mag men zelf verwijderen/vernieuwen of door werknemers met opleidingsattest asbestverwijdering eenvoudige handelingen. Bij verwijdering worden de minimale PMD gebruikt (zoals stofmasker FFP3, wegwerpoveral Cat III Type 5/6, wegwerphandschoenen). Hoe andere personen uit de buurt en zeker minderjarige. Zie ook site [ovam.vlaanderen.be/wie-mag-wat-verwijderen](http://ovam.vlaanderen.be/wie-mag-wat-verwijderen) en klik door op "voorzorgmaatregelen bij verwijderen van asbest". Alles dient in afvalzakken die men kan bekomen bij de gemeente of bij het containerpark. Zoek op de site van de gemeente voor het verwijderen van asbest. Zie toelichting onderaan het attest.
