Asbestinventarisatetest

Aarschotsesteenweg 147, 3111 Rotselaar

Attestnummer : 20250918-000011.000

Uitgegeven op : 18.09.2025

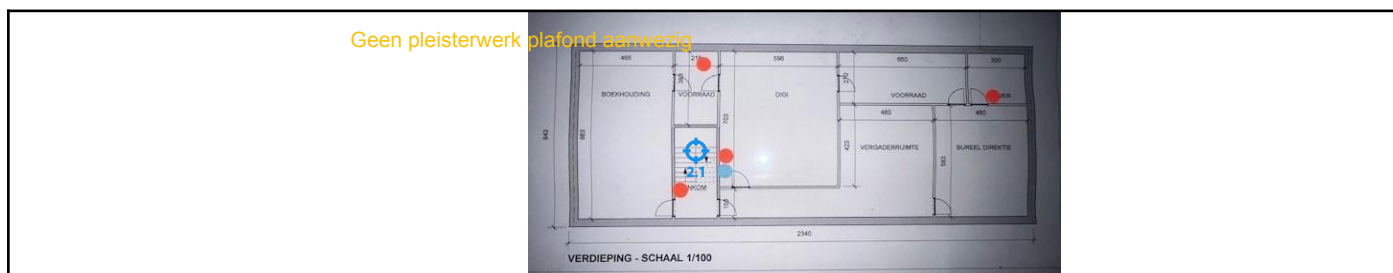
Plan 1.1: VERDIEPING

Beschrijving	Type	Actie
1. GEEN PLEISTERWERK PLAFONDS AANWEZIG	Advies	-
2. PLEISTERWERK WAND	Geen asbest	-
2.1 Code: M01	Mengmonster	-
