**Verslag huishoudelijke elektrische installatie op laagspanning en zeer lage spanning****Algemeen:**

| Referentie: <b>008-20260708-03</b> | Datum controle: <b>08/07/2026</b> |

| Adres installatie: <b>Pastoor Dergentstraat 25, 3200 - Aarschot</b> | Nummer teller(s): <b>1SAG3200167164</b> |

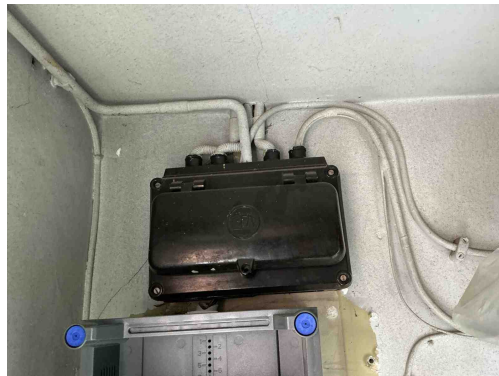
**B17** - De voedingsspanning is niet op elk bord vermeld (Boek 1: 3.1.3.3).  
*Opmerking: Oa bord 1*

| <b>Aarding</b> | |
|---|---|
| <b>B17</b> | De voedingsspanning is niet op elk bord vermeld (Boek 1: 3.1.3.3).<br><i>Opmerking: Oa bord 1</i> |

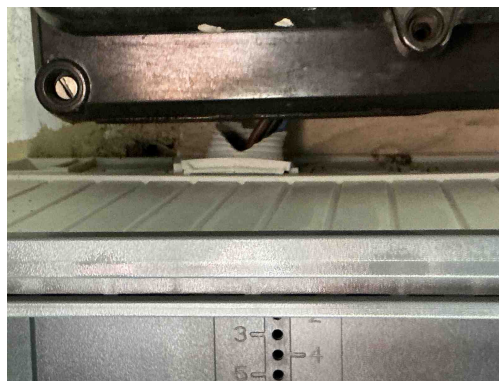
**B34** - Het kabeltype van de meterbord verbinding aan de oorsprong van de installatie beantwoordt niet aan de minimale vereisten vastgelegd door de distributienet beheerder. (Boek1: 1.5 + SYNERGRID C1/107)  
*Opmerking: Oa VOB niet intern*

| <b>Aarding</b> | |
|---|---|
| <b>B34</b> | Het kabeltype van de meterbord verbinding aan de oorsprong van de installatie beantwoordt niet aan de minimale vereisten vastgelegd door de distributienet beheerder. (Boek1: 1.5 + SYNERGRID C1/107)<br><i>Opmerking: Oa VOB niet intern</i> |

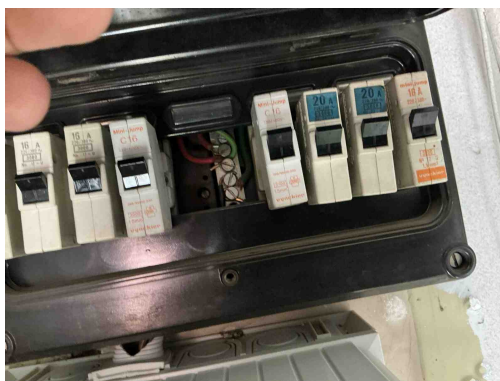
**B06** - Het elektrisch verdeelbord heeft niet de minimale beschermingsgraad IPXX-B in een gewone ruimte (Boek 1: 4.2.2.3).  
*Opmerking: Oa bord 1*

| <b>Aarding</b> | |
|---|---|
| <b>B06</b> | Het elektrisch verdeelbord heeft niet de minimale beschermingsgraad IPXX-B in een gewone ruimte (Boek 1: 4.2.2.3).<br><i>Opmerking: Oa bord 1</i> |

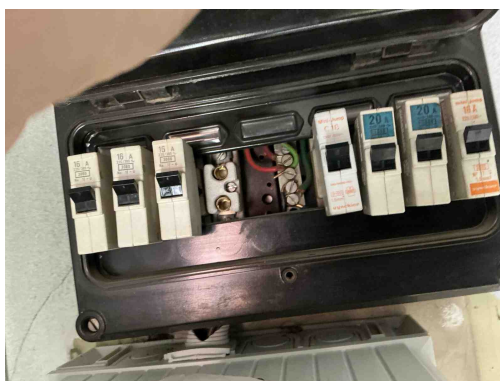
**B30** - De houder van de beveiliging in een huishoudelijke ruimte is niet voorzien van aangepaste kalibreerelementen (Boek1: 5.3.5.5).  
*Opmerking: Oa bord 1*

| <b>Aarding</b> | |
|---|---|
| <b>B30</b> | De houder van de beveiliging in een huishoudelijke ruimte is niet voorzien van aangepaste kalibreerelementen (Boek1: 5.3.5.5).<br><i>Opmerking: Oa bord 1</i> |

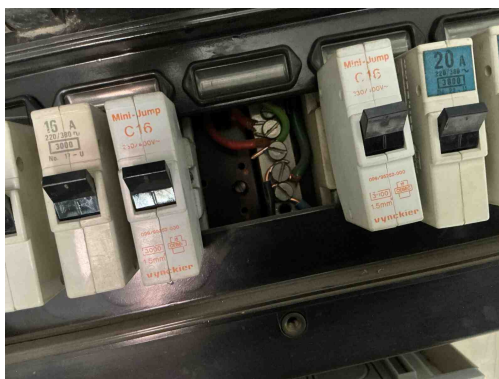
**C18** - Het gebruik van een geïsoleerde geleider met de geel/groene kleurencombinatie als actieve geleider is niet toegestaan (Boek 1: 5.1.6.2).  
*Opmerking: Oa bord 1*

| <b>Aarding</b> | |
|---|---|
| <b>C18</b> | Het gebruik van een geïsoleerde geleider met de geel/groene kleurencombinatie als actieve geleider is niet toegestaan (Boek 1: 5.1.6.2).<br><i>Opmerking: Oa bord 1</i> |

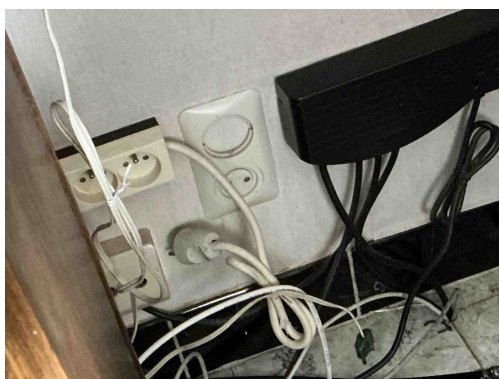
**T11** - De contactdozen waarvan de toegekende stroomsterkte maximaal 16A en de toegekende spanning maximaal 250V bedraagt en niet bedoeld zijn voor de voeding van een of meerdere verbruikstoestellen voor een specifiek doel en niet geplaatst zijn in of op schakel- en verdeelborden, beschikken niet of IPXX-D (incl. gemeenschappelijke delen residentieel geheel) (Boek 1: 4.2.2.3/5.3.5.2).  
*Opmerking: Oa garage, Keuken, eetkamer,....*

**A20** - Er bevindt zich een contactdoos zonder beschermingsgeleider in de elektrische installatie. Deze is niet geplaatst achter een differentieelstroombeschermingsinrichting met grote (max. 30mA) of zeer grote (max. 10mA) gevoeligheid.  
*Opmerking: Oa garage, living, keuken,....*

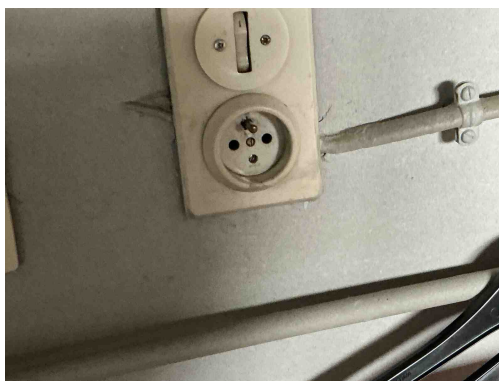
**T11** - De contactdozen waarvan de toegekende stroomsterkte maximaal 16A en de toegekende spanning maximaal 250V bedraagt en niet bedoeld zijn voor de voeding van een of meerdere verbruikstoestellen voor een specifiek doel en niet geplaatst zijn in of op schakel- en verdeelborden, beschikken niet of IPXX-D (incl. gemeenschappelijke delen residentieel geheel) (Boek 1: 4.2.2.3/5.3.5.2).

*Opmerking: Oa garage, Keuken, eetkamer,....*

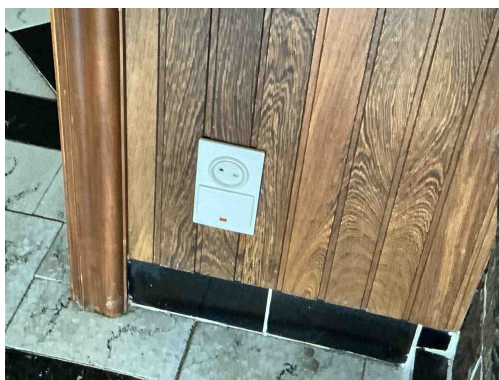
**T11** - De contactdozen waarvan de toegekende stroomsterkte maximaal 16A en de toegekende spanning maximaal 250V bedraagt en niet bedoeld zijn voor de voeding van een of meerdere verbruikstoestellen voor een specifiek doel en niet geplaatst zijn in of op schakel- en verdeelborden, beschikken niet of IPXX-D (incl. gemeenschappelijke delen residentieel geheel) (Boek 1: 4.2.2.3/5.3.5.2).

*Opmerking: Oa garage, Keuken, eetkamer,....*

**A20** - Er bevindt zich een contactdoos zonder beschermingsgeleider in de elektrische installatie. Deze is niet geplaatst achter een differentieelstroombeschermingsinrichting met grote (max. 30mA) of zeer grote (max. 10mA) gevoeligheid.

*Opmerking: Oa garage, living, keuken,...*

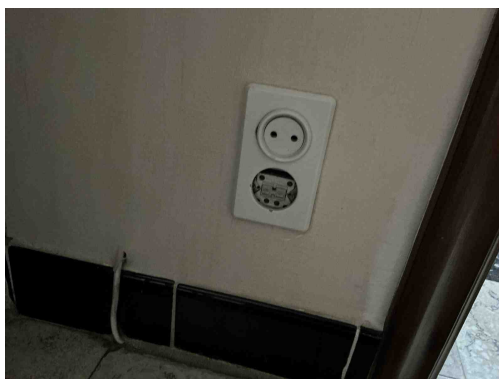
**T11** - De contactdozen waarvan de toegekende stroomsterkte maximaal 16A en de toegekende spanning maximaal 250V bedraagt en niet bedoeld zijn voor de voeding van een of meerdere verbruikstoestellen voor een specifiek doel en niet geplaatst zijn in of op schakel- en verdeelborden, beschikken niet of IPXX-D (incl. gemeenschappelijke delen residentieel geheel) (Boek 1: 4.2.2.3/5.3.5.2).

*Opmerking: Oa garage, Keuken, eetkamer,....*

**A20** - Er bevindt zich een contactdoos zonder beschermingsgeleider in de elektrische installatie. Deze is niet geplaatst achter een differentieelstroombeschermingsinrichting met grote (max. 30mA) of zeer grote (max. 10mA) gevoeligheid.

*Opmerking: Oa garage, living, keuken,...*

**T10** - Bepaalde contactdozen en/of schakelaars zijn niet degelijk bevestigd (Boek 1: 1.4.1.3).

*Opmerking: Oa keuken,*

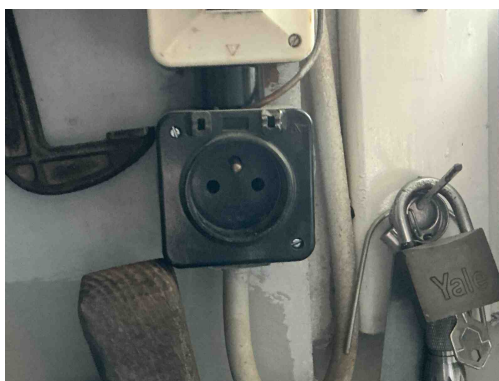
**T11** - De contactdozen waarvan de toegekende stroomsterkte maximaal 16A en de toegekende spanning maximaal 250V bedraagt en niet bedoeld zijn voor de voeding van een of meerdere verbruikstoestellen voor een specifiek doel en niet geplaatst zijn in of op schakel- en verdeelborden, beschikken niet of IPXX-D (incl. gemeenschappelijke delen residentieel geheel) (Boek 1: 4.2.2.3/5.3.5.2).

*Opmerking: Oa garage, Keuken, eetkamer,....*

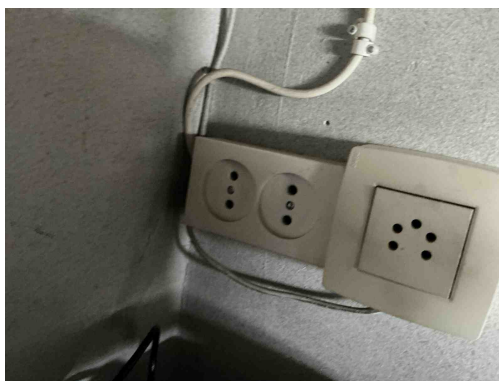
**T11** - De contactdozen waarvan de toegekende stroomsterkte maximaal 16A en de toegekende spanning maximaal 250V bedraagt en niet bedoeld zijn voor de voeding van een of meerdere verbruikstoestellen voor een specifiek doel en niet geplaatst zijn in of op schakel- en verdeelborden, beschikken niet of IPXX-D (incl. gemeenschappelijke delen residentieel geheel) (Boek 1: 4.2.2.3/5.3.5.2).

*Opmerking: Oa garage, Keuken, eetkamer,....*

**A20** - Er bevindt zich een contactdoos zonder beschermingsgeleider in de elektrische installatie. Deze is niet geplaatst achter een differentieelstroombeschermingsinrichting met grote (max. 30mA) of zeer grote (max. 10mA) gevoeligheid.

*Opmerking: Oa garage, living, keuken,...*

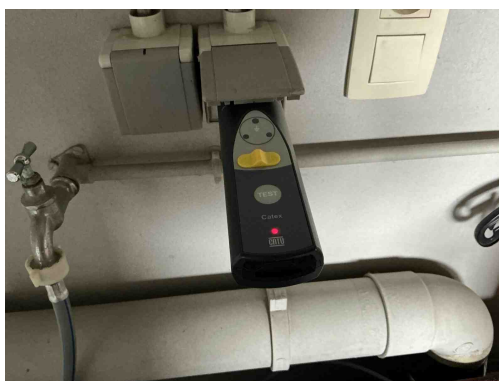
**A16** - Er is geen continuïteit van de beschermingsgeleider van de contactdoos (Boek 1: 5.4.3.4).

*Opmerking: Oa garage, badkamer, slaapkamer 1,..."*

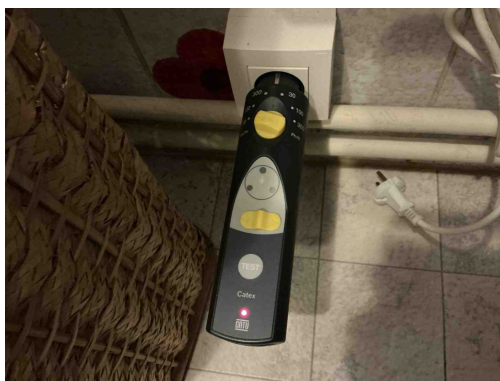
**A16** - Er is geen continuïteit van de beschermingsgeleider van de contactdoos (Boek 1: 5.4.3.4).  
*Opmerking: Oa garage, badkamer, slaapkamer 1,."*

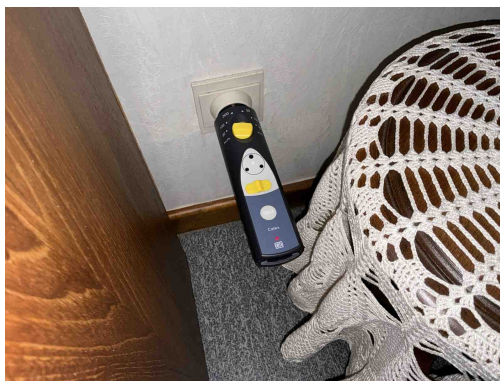
**A16** - Er is geen continuïteit van de beschermingsgeleider van de contactdoos (Boek 1: 5.4.3.4).  
*Opmerking: Oa garage, badkamer, slaapkamer 1,."*

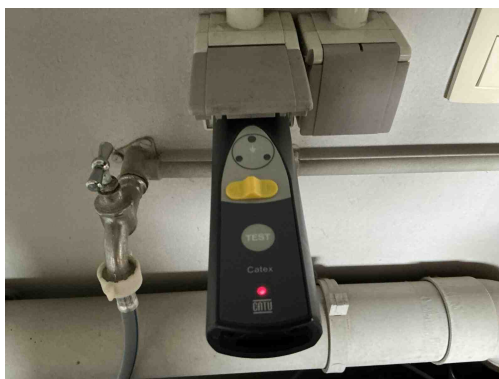
**A16** - Er is geen continuïteit van de beschermingsgeleider van de contactdoos (Boek 1: 5.4.3.4).  
*Opmerking: Oa garage, badkamer, slaapkamer 1,."*

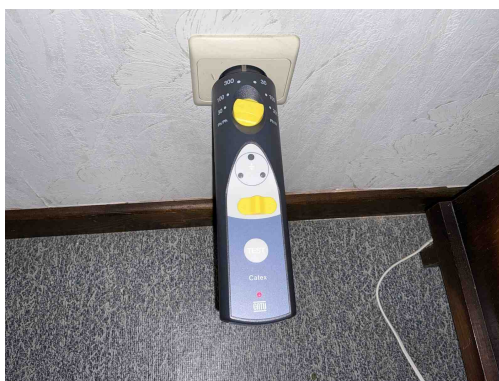
**A16** - Er is geen continuïteit van de beschermingsgeleider van de contactdoos (Boek 1: 5.4.3.4).  
*Opmerking: Oa garage, badkamer, slaapkamer 1,."*

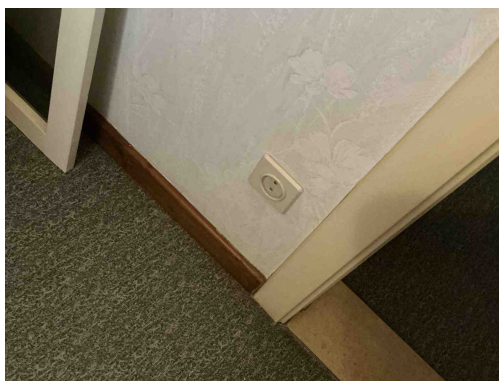
**A20** - Er bevindt zich een contactdoos zonder beschermingsgeleider in de elektrische installatie. Deze is niet geplaatst achter een differentieelstroombeschermingsinrichting met grote (max. 30mA) of zeer grote (max. 10mA) gevoeligheid.

*Opmerking: Oa garage, living, keuken,...*

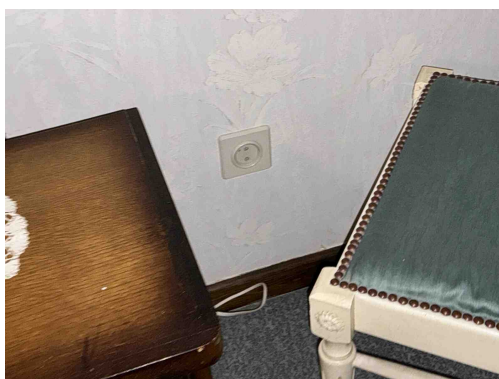
**A20** - Er bevindt zich een contactdoos zonder beschermingsgeleider in de elektrische installatie. Deze is niet geplaatst achter een differentieelstroombeschermingsinrichting met grote (max. 30mA) of zeer grote (max. 10mA) gevoeligheid.

*Opmerking: Oa garage, living, keuken,...*

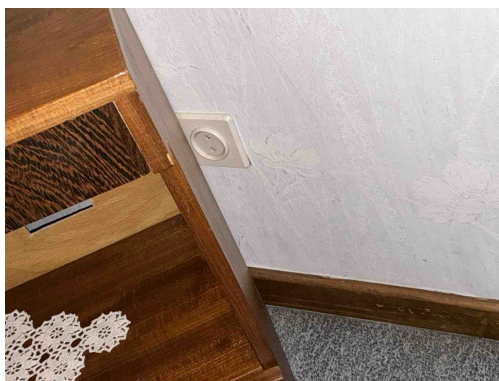
**A20** - Er bevindt zich een contactdoos zonder beschermingsgeleider in de elektrische installatie. Deze is niet geplaatst achter een differentieelstroombeschermingsinrichting met grote (max. 30mA) of zeer grote (max. 10mA) gevoeligheid.

*Opmerking: Oa garage, living, keuken,...*

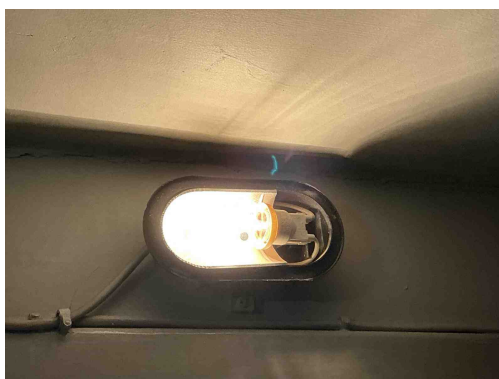
**T23** - Het elektrisch materiaal is beschadigd. (Boek 1: 1.4.1.3).

*Opmerking: Oa lamp garage*

| <b>Aarding</b> | |
|---|---|
| <b>T23</b> | Het elektrisch materiaal is beschadigd. (Boek 1: 1.4.1.3).<br><i>Opmerking: Oa lamp garage</i> |
