# Asbestinventarisatetest

Oude Boomstraat 4, 3140 Keerbergen

Attestnummer : 20260504-000119.000

Uitgegeven op : 04.05.2026

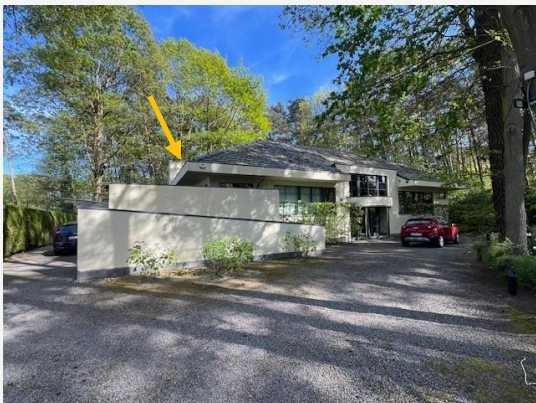
*Situeringfoto*

### Tijdelijke beperking

**Reden:** Het te onderzoeken materiaal situeert zich hoger dan 3,50 m te rekenen vanaf een veilige ondergrond

**Uitleg van de asbestdeskundige:** Mits aanwending van een hoogwerker kunnen de rookkanalen gedeeltelijk worden geïnspecteerd.

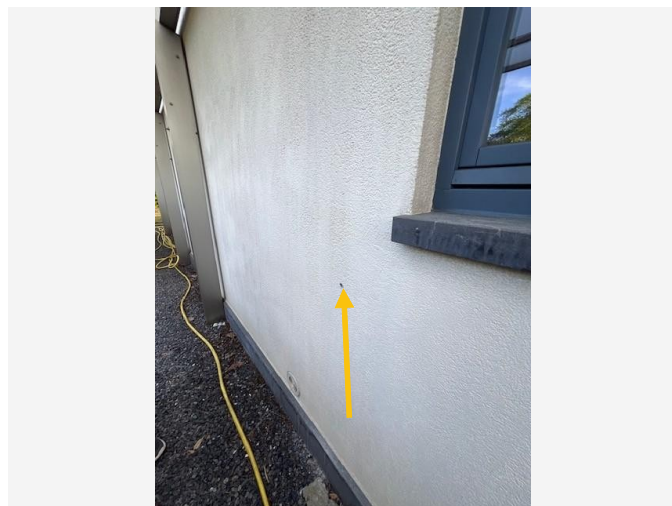
## Fiche 3: Crepi gevel

Geen asbest

#	Type	Referentie	Resultaat
3.1	Puntmonster	M02	Geen asbest

<b>Beschrijving</b>	Crepi gevel
<b>Omgeving</b>	Buiten
<b>Primaire drager</b>	Wand buitenschil
<b>Bindmiddel van materiaal</b>	Cement
<b>Gebondenheid op basis van bindmiddel</b>	Hecht
<b>Hoeveelheid (gewicht - aantal)</b>	<ul style="list-style-type: none"><li>• 220,00 kg - 1 stuk</li></ul>
<b>Totaal gewicht</b>	220,00 kg
<b>Identificatiemethode</b>	Een monstername door de asbestdeskundige met laboanalyse door een asbestlabo.
<b>Destructieve handeling voor identificatie</b>	Nee

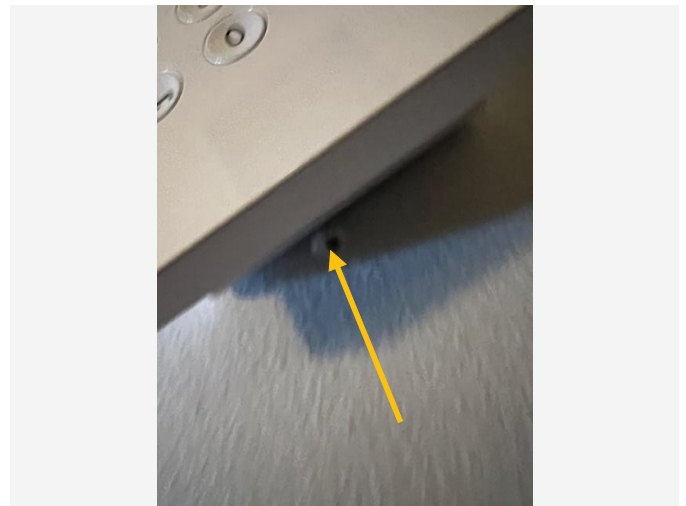
## Fiche 4: pleisterwerk wand

Geen asbest

#	Type	Referentie	Resultaat
4.1	Mengmonster	M01	Geen asbest

<b>Beschrijving</b>	pleisterwerk wand
<b>Omgeving</b>	Binnen
<b>Primaire drager</b>	Binnenwand
<b>Bindmiddel van materiaal</b>	Gips - kalk
<b>Gebondenheid op basis van bindmiddel</b>	Niet-hechtgebonden
<b>Hoeveelheid (oppervlakte - dikte - aantal)</b>	• 700,00 m <sup>2</sup> - 0,60 cm - 1 stuk
<b>Totaal volume</b>	4,20 m <sup>3</sup>
<b>Identificatiemethode</b>	Een monstername door de asbestdeskundige met laboanalyse door een asbestlabo.
<b>Destructieve handeling voor identificatie</b>	Nee
