**Verslag huishoudelijke elektrische installatie op laagspanning en zeer lage spanning****Algemeen:**

Referentie: <b>009-20260506-05</b>	Datum controle: <b>06/05/2026</b>
Keurder: <b>009</b>

Eigenaar: <b>Onbekend</b>	EAN-code: <b>541448820059416485</b>
Adres installatie: <b>Oude Boomstraat 4, 3140 - Keerbergen</b>	Nummer teller(s): <b>1sag1100877092</b>
Distributienetbeheerder installatie: <b>Fluvius</b>	
Datum uitvoering installatie:	<input type="checkbox"/> Vóór 01/10/1981 <input checked="" type="checkbox"/> Tussen 01/10/1981 en 01/06/2020 <input type="checkbox"/> Vanaf 01/06/2020
Type:	<input checked="" type="checkbox"/> Woonenheid <input type="checkbox"/> Niet-huishoudelijk <input type="checkbox"/> PV <input type="checkbox"/> Batterij <input type="checkbox"/> Laadpaal

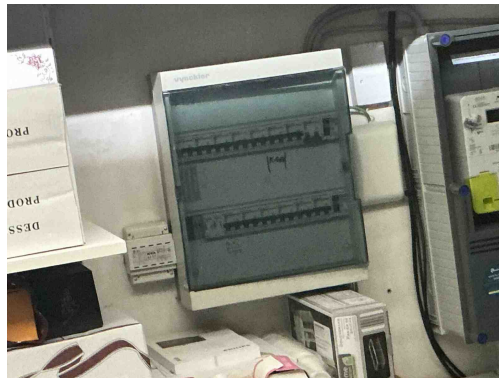
Inbreuk(en):

**B17** - De voedingsspanning is niet op elk bord vermeld (Boek 1: 3.1.3.3).

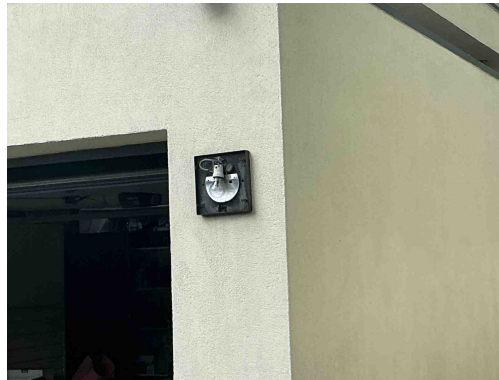
Inbreuk(en):

**T23** - Het elektrisch materiaal is beschadigd. (Boek 1: 1.4.1.3).
