**Verslag huishoudelijke elektrische installatie op laagspanning en zeer lage spanning****Algemeen:**

Referentie: 009-20260526-04	Datum controle: 26/05/2026
Keurder: 009

Eigenaar: Onbekend	EAN-code: Onbekend
Adres installatie: Haltestraat 36, 3130 - Begijnendijk	Nummer teller(s): 37084980 43393188-96
Distributienetbeheerder installatie: Fluvius	
Datum uitvoering installatie:	<input type="checkbox"/> Vóór 01/10/1981 <input checked="" type="checkbox"/> Tussen 01/10/1981 en 01/06/2020 <input type="checkbox"/> Vanaf 01/06/2020
Type:	<input checked="" type="checkbox"/> Wooneenheid <input type="checkbox"/> Niet-huishoudelijk <input type="checkbox"/> PV <input type="checkbox"/> Batterij <input type="checkbox"/> Laadpaal

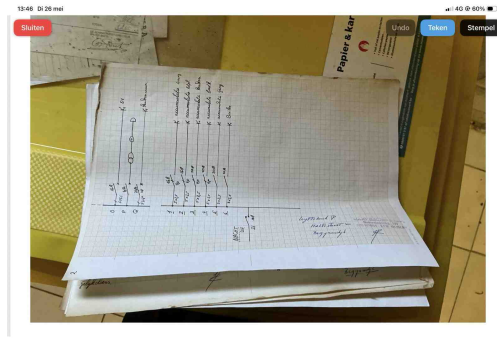
S04 - De spanning en/of de aard van de stroom is niet vermeld op het ééndraadsschema (Boek 1: 3.1.2.1).

S32 - Niet alle verplichte gegevens staan op het ééndraadsschema (Boek 1: 3.1.2.2).
Opmerking: Type Diff, Plaatsingwijze

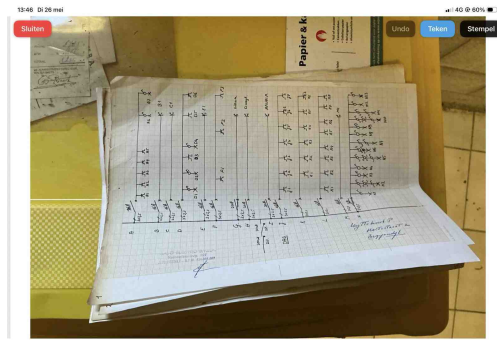
S04 - De spanning en/of de aard van de stroom is niet vermeld op het ééndraadsschema (Boek 1: 3.1.2.1).

S32 - Niet alle verplichte gegevens staan op het ééndraadsschema (Boek 1: 3.1.2.2).
Opmerking: Type Diff, Plaatsingwijze

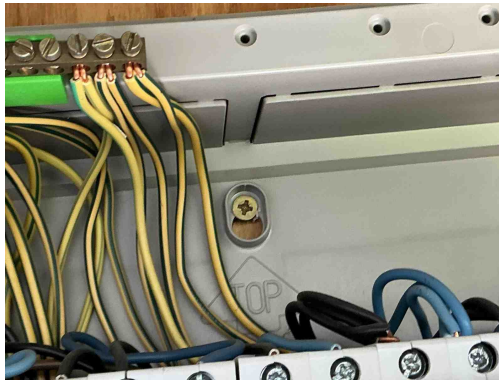
T21 - Het elektrisch materieel is niet geplaatst volgens de voorschriften van de fabrikant/ regels van goed vakmanschap . (Boek 1: 1.4.1.3)

Opmerking: Ophanging vijzen niet afgedekt, meerdere geleiders op een aansluiting, onvolledige sectie,

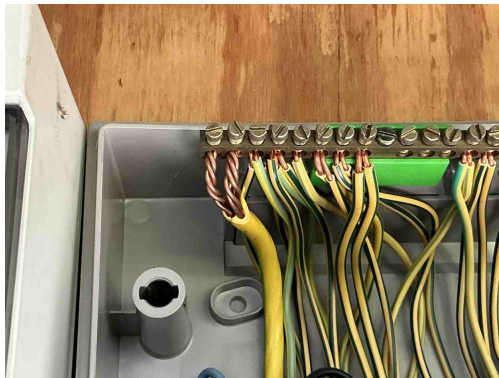
T21 - Het elektrisch materieel is niet geplaatst volgens de voorschriften van de fabrikant/ regels van goed vakmanschap . (Boek 1: 1.4.1.3)

Opmerking: Ophanging vijzen niet afgedekt, meerdere geleiders op een aansluiting, onvolledige sectie,

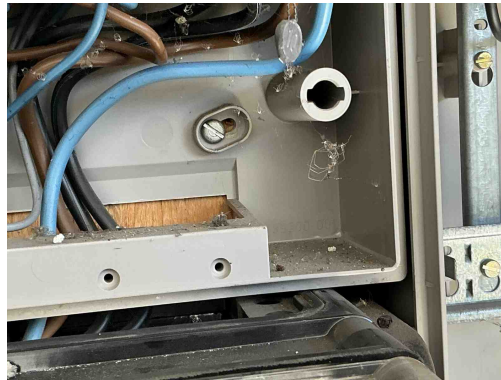
T21 - Het elektrisch materieel is niet geplaatst volgens de voorschriften van de fabrikant/ regels van goed vakmanschap . (Boek 1: 1.4.1.3)

Opmerking: Ophanging vijzen niet afgedekt, meerdere geleiders op een aansluiting, onvolledige sectie,

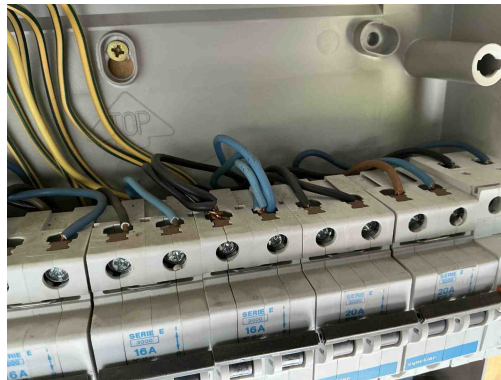
T21 - Het elektrisch materieel is niet geplaatst volgens de voorschriften van de fabrikant/ regels van goed vakmanschap . (Boek 1: 1.4.1.3)

Opmerking: Ophanging vijzen niet afgedekt, meerdere geleiders op een aansluiting, onvolledige sectie,

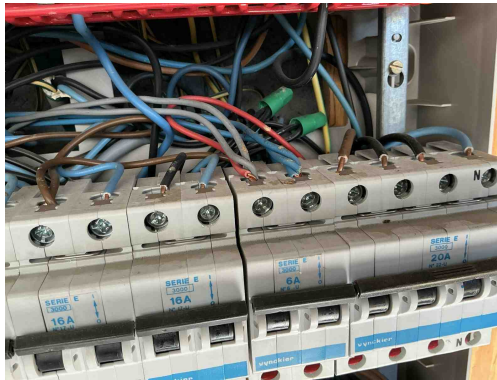
T21 - Het elektrisch materieel is niet geplaatst volgens de voorschriften van de fabrikant/ regels van goed vakmanschap . (Boek 1: 1.4.1.3)

Opmerking: Ophanging vijzen niet afgedekt, meerdere geleiders op een aansluiting, onvolledige sectie,

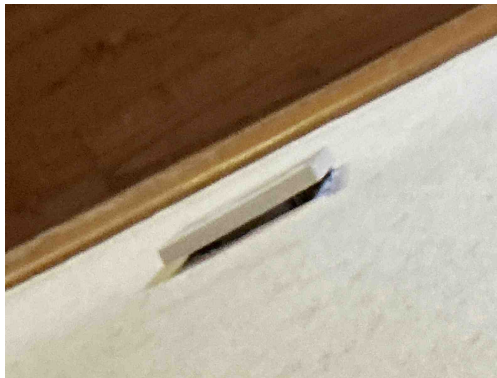
T10 - Bepaalde contactdozen en/of schakelaars zijn niet degelijk bevestigd (Boek 1: 1.4.1.3).

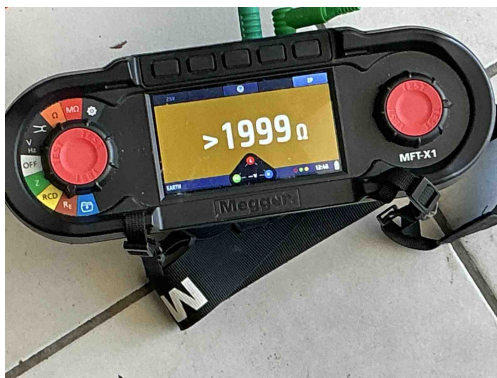
Spreidingsweerstand van de aardverbinding:	1999 Ω	Meetmethode:	ZE
Algemene isolatieweerstand:	0,80 MΩ	Meetspanning:	500V
Test differentieelstroominrichting(en):	<input checked="" type="checkbox"/> OK <input type="checkbox"/> NOK <input type="checkbox"/> Niet uitgevoerd	Foutlus:	<input checked="" type="checkbox"/> OK <input type="checkbox"/> NOK <input type="checkbox"/> Niet uitgevoerd
Continuïteit van de beschermingsgeleiders:	<input checked="" type="checkbox"/> OK <input type="checkbox"/> NOK	Continuïteit van de equipotentiale verbindingen:	<input checked="" type="checkbox"/> OK <input type="checkbox"/> NOK
Bescherming tegen onrechtstreekse aanraking:	<input type="checkbox"/> OK <input checked="" type="checkbox"/> NOK	Bescherming tegen rechtstreekse aanraking:	<input checked="" type="checkbox"/> OK <input type="checkbox"/> NOK
Staat van het vast materiaal:	<input type="checkbox"/> OK <input checked="" type="checkbox"/> NOK	Staat van het verplaatsbare materiaal:	<input checked="" type="checkbox"/> OK <input type="checkbox"/> NOK

A05 - De waarde van de spreidingsweerstand van de aardverbinding is te hoog (Boek 1: 5.4.2).
