# Asbestinventarisatetest

Haltestraat 36, 3130 Begijnendijk

Attestnummer : 20260601-000029.001

Uitgegeven op : 01.06.2026

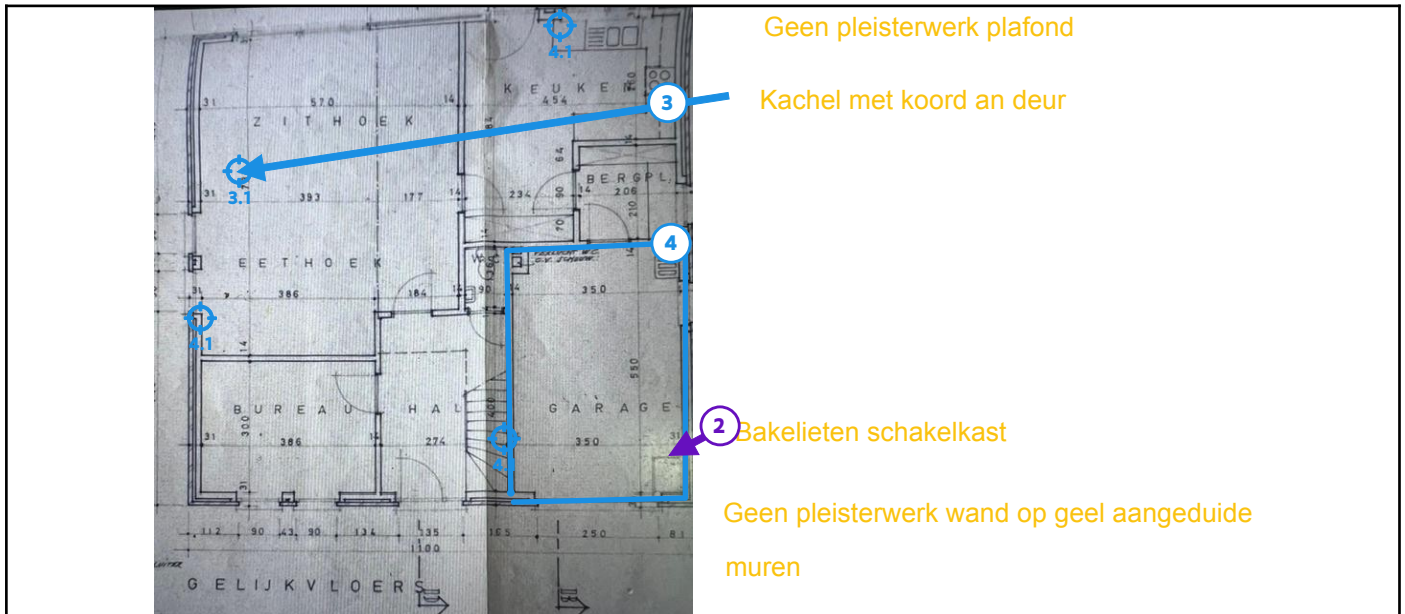
# Plan 1.1: Gelijkvloers

Beschrijving	Type	Actie
2. Bakelieten schakelkast in garage	Advies	-
3. Koord in kachem	Geen asbest	-
3.1 Code: 2	Puntmonster	-
4. Pleisterwerk wand	Geen asbest	-
4.1 Code: 1	Mengmonster	-
11. Geen pleisterwerk plafond aanwezig	Overige ruimte of materiaal	-

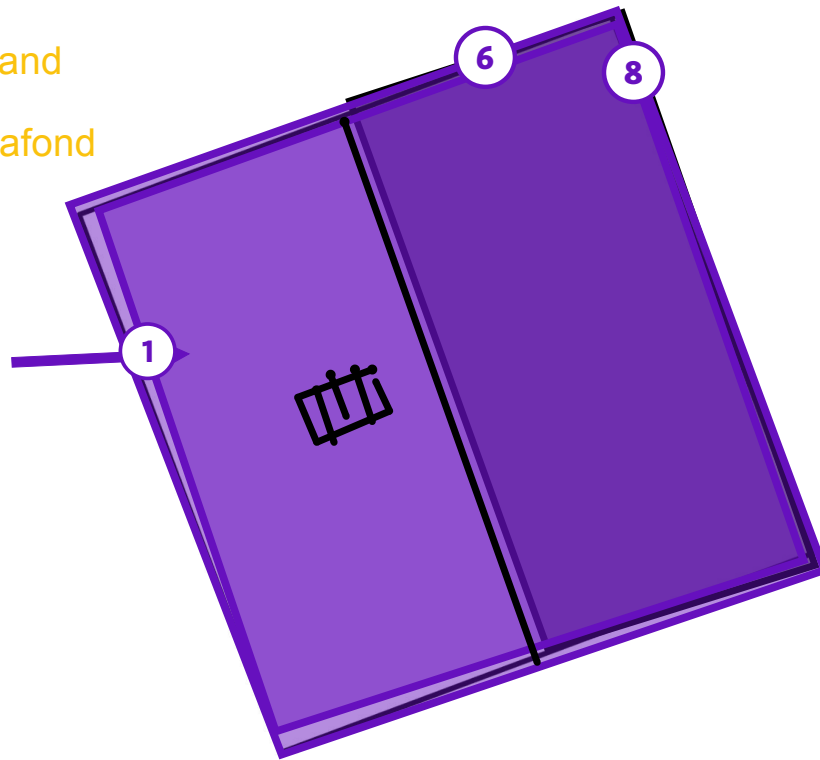
## Plan 1.3: Zolder

Geen pleisterwerk wand

Geen pleisterwerk plafond

Beschrijving	Type	Actie
1. Materialen van rookgaskanalen	Beperking	-
4. Pleisterwerk wand	Geen asbest	-
6. Dakbedekking	Overige ruimte of materiaal	-
8. Materialen onder de dakbedekking (onderdak, ...)	Overige ruimte of materiaal	-
11. Geen pleisterwerk plafond aanwezig	Overige ruimte of materiaal	-

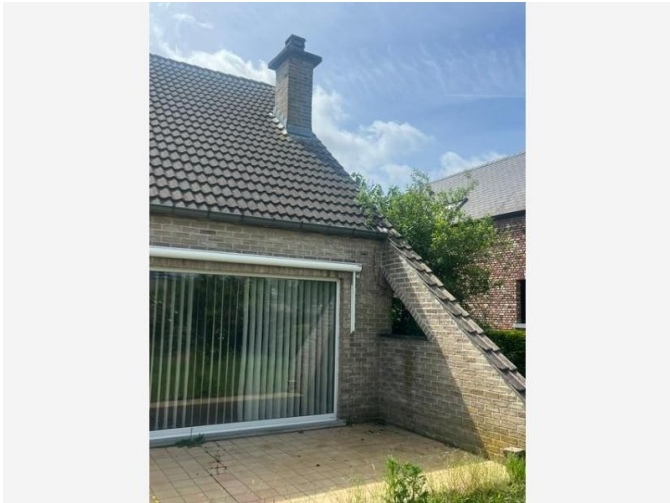
*Situeringfoto*

### Tijdelijke beperking

**Reden:** Het te onderzoeken materiaal situeert zich hoger dan 3,50 m te rekenen vanaf een veilige ondergrond

**Uitleg van de asbestdeskundige:** Op middellangetermijn kunnen de rookgaskanalen worden geïnspecteerd met behulp van hoogwerker. Een volledige risicobeoordeling is dan evenwel nog niet mogelijk

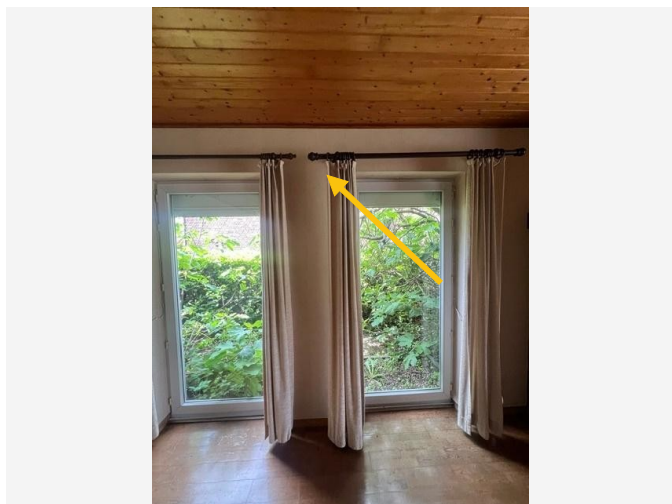
## Fiche 4: Pleisterwerk wand

Geen asbest

#	Type	Referentie	Resultaat
4.1	Mengmonster	1	Geen asbest

<b>Beschrijving</b>	Pleisterwerk wand
<b>Omgeving</b>	Binnen
<b>Primaire drager</b>	Binnenwand
<b>Bindmiddel van materiaal</b>	Gips - kalk
<b>Gebondenheid op basis van bindmiddel</b>	Niet-hechtgebonden
<b>Hoeveelheid (oppervlakte - dikte - aantal)</b>	• 400,00 m <sup>2</sup> - 0,70 cm - 1 stuk
<b>Totaal volume</b>	2,80 m <sup>3</sup>
<b>Identificatiemethode</b>	Een monstername door de asbestdeskundige met laboanalyse door een asbestlabo.
<b>Destructieve handeling voor identificatie</b>	Nee
