**Verslag huishoudelijke elektrische installatie op laagspanning en zeer lage spanning****Algemeen:**

Referentie: 008-20260417-02	Datum controle: 17/04/2026
Keurder: 008

Eigenaar: Onbekend	EAN-code: 541448820061410648
Adres installatie: Stationsstraat 224, 3110 - Rotselaar	Nummer teller(s): 1SAG3200058277
Distributienetbeheerder installatie: Fluvius	
Datum uitvoering installatie:	<input checked="" type="checkbox"/> Vóór 01/10/1981 <input type="checkbox"/> Tussen 01/10/1981 en 01/06/2020 <input type="checkbox"/> Vanaf 01/06/2020
Type:	<input checked="" type="checkbox"/> Wooneenheid <input type="checkbox"/> Niet-huishoudelijk <input type="checkbox"/> PV <input type="checkbox"/> Batterij <input type="checkbox"/> Laadpaal

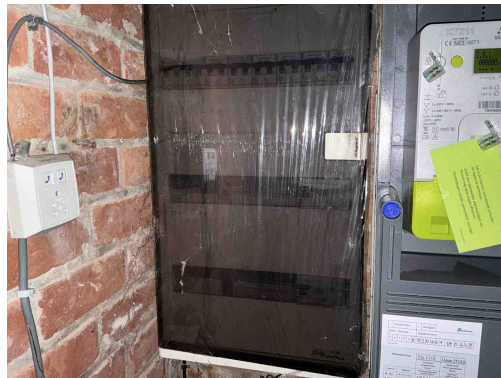
B17 - De voedingsspanning is niet op elk bord vermeld (Boek 1: 3.1.3.3).
Opmerking: Oa bord 1

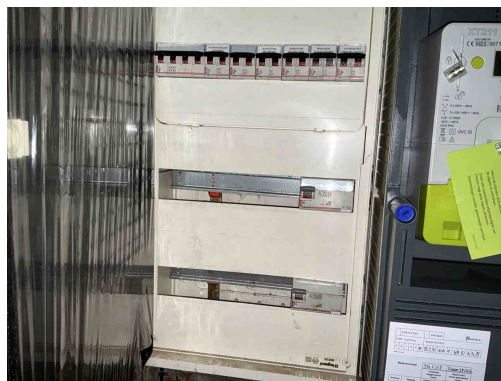
B17 - De voedingsspanning is niet op elk bord vermeld (Boek 1: 3.1.3.3).
Opmerking: Oa bord 1

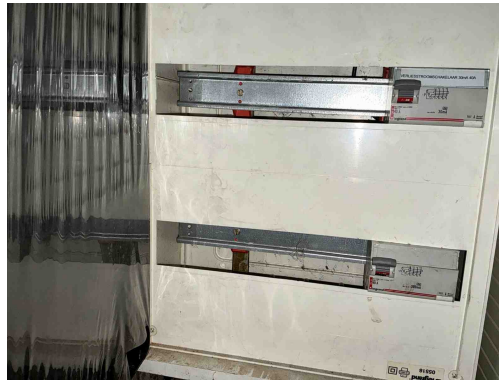
B06 - Het elektrisch verdeelbord heeft niet de minimale beschermingsgraad IPXX-B in een gewone ruimte (Boek 1: 4.2.2.3).
Opmerking: Oa bord 1

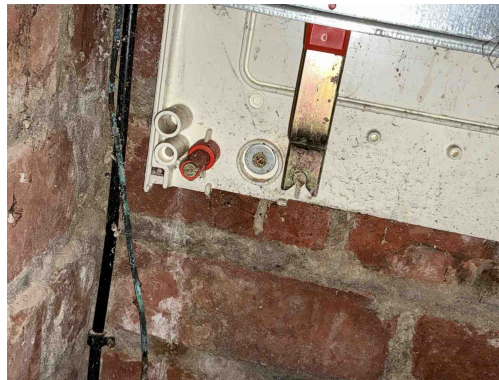
T21 - Het elektrisch materiaal is niet geplaatst volgens de voorschriften van de fabrikant/ regels van goed vakmanschap . (Boek 1: 1.4.1.3)
Opmerking: Oa ophangingsvijzen niet afgedekt bord 1, bevestiging lamp living en slaapkamer 4,

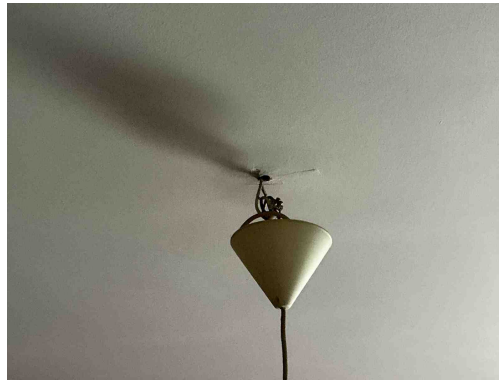
T21 - Het elektrisch materieel is niet geplaatst volgens de voorschriften van de fabrikant/ regels van goed vakmanschap . (Boek 1: 1.4.1.3)

Opmerking: Oa ophangingsvijzen niet afgedekt bord 1, bevestiging lamp living en slaapkamer 4,

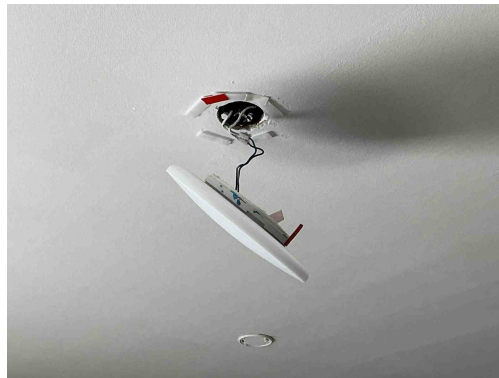
T21 - Het elektrisch materieel is niet geplaatst volgens de voorschriften van de fabrikant/ regels van goed vakmanschap . (Boek 1: 1.4.1.3)

Opmerking: Oa ophangingsvijzen niet afgedekt bord 1, bevestiging lamp living en slaapkamer 4,

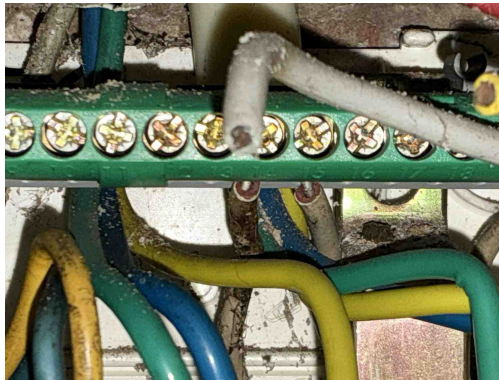
A09 - De isolatie van de aardgeleider en/of beschermingsgeleider is niet gekenmerkt door de geel / groene kleurencombinatie (Boek 1: 5.4.3.3).
Opmerking: Oa bord 1

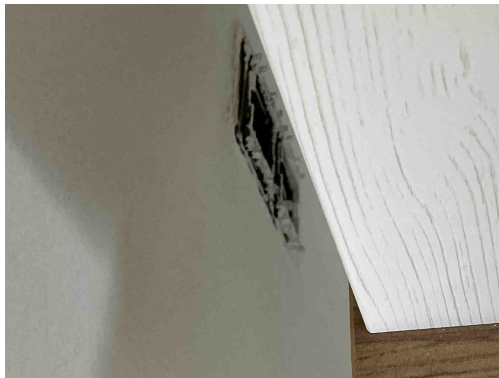
T11 - De contactdozen waarvan de toegekende stroomsterkte maximaal 16A en de toegekende spanning maximaal 250V bedraagt en niet bedoeld zijn voor de voeding van een of meerdere verbruikstoestellen voor een specifiek doel en niet geplaatst zijn in of op schakel- en verdeelborden, beschikken niet of IPXX-D (incl. gemeenschappelijke delen residentieel geheel) (Boek 1: 4.2.2.3/5.3.5.2).
Opmerking: Oa kelder, garage, living,...

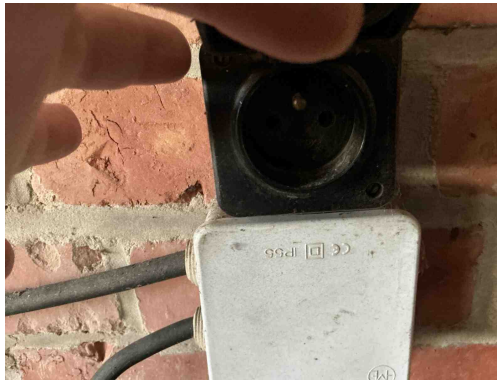
T11 - De contactdozen waarvan de toegekende stroomsterkte maximaal 16A en de toegekende spanning maximaal 250V bedraagt en niet bedoeld zijn voor de voeding van een of meerdere verbruikstoestellen voor een specifiek doel en niet geplaatst zijn in of op schakel- en verdeelborden, beschikken niet of IPXX-D (incl. gemeenschappelijke delen residentieel geheel) (Boek 1: 4.2.2.3/5.3.5.2).

Opmerking: Oa kelder, garage, living,...

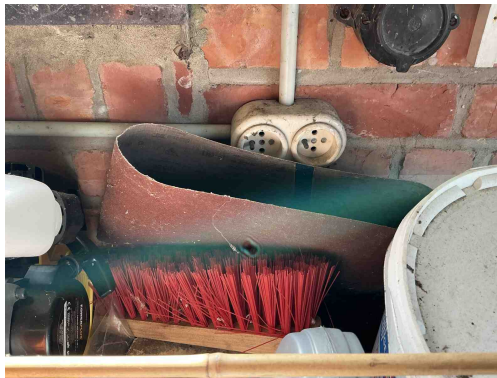
T11 - De contactdozen waarvan de toegekende stroomsterkte maximaal 16A en de toegekende spanning maximaal 250V bedraagt en niet bedoeld zijn voor de voeding van een of meerdere verbruikstoestellen voor een specifiek doel en niet geplaatst zijn in of op schakel- en verdeelborden, beschikken niet of IPXX-D (incl. gemeenschappelijke delen residentieel geheel) (Boek 1: 4.2.2.3/5.3.5.2).

Opmerking: Oa kelder, garage, living,...

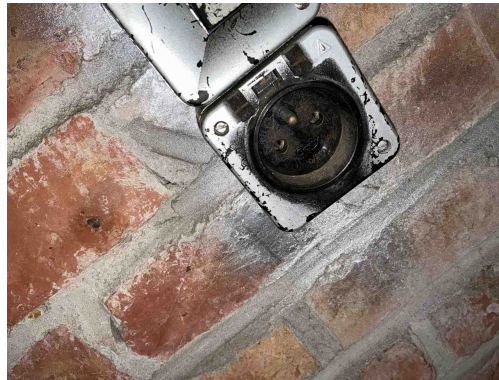
T11 - De contactdozen waarvan de toegekende stroomsterkte maximaal 16A en de toegekende spanning maximaal 250V bedraagt en niet bedoeld zijn voor de voeding van een of meerdere verbruikstoestellen voor een specifiek doel en niet geplaatst zijn in of op schakel- en verdeelborden, beschikken niet of IPXX-D (incl. gemeenschappelijke delen residentieel geheel) (Boek 1: 4.2.2.3/5.3.5.2).

Opmerking: Oa kelder, garage, living,...

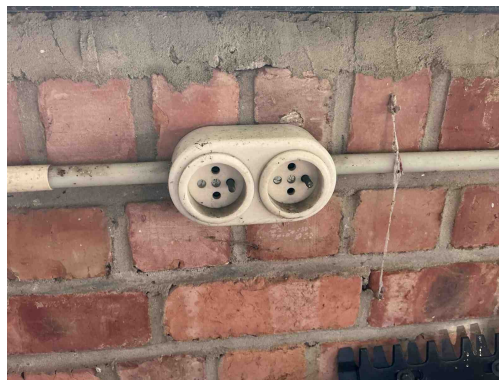
T11 - De contactdozen waarvan de toegekende stroomsterkte maximaal 16A en de toegekende spanning maximaal 250V bedraagt en niet bedoeld zijn voor de voeding van een of meerdere verbruikstoestellen voor een specifiek doel en niet geplaatst zijn in of op schakel- en verdeelborden, beschikken niet of IPXX-D (incl. gemeenschappelijke delen residentieel geheel) (Boek 1: 4.2.2.3/5.3.5.2).

Opmerking: Oa kelder, garage, living,...

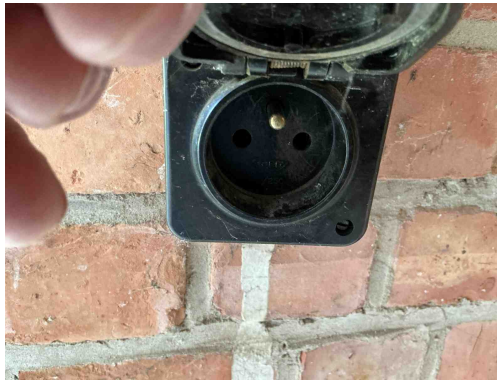
T11 - De contactdozen waarvan de toegekende stroomsterkte maximaal 16A en de toegekende spanning maximaal 250V bedraagt en niet bedoeld zijn voor de voeding van een of meerdere verbruikstoestellen voor een specifiek doel en niet geplaatst zijn in of op schakel- en verdeelborden, beschikken niet of IPXX-D (incl. gemeenschappelijke delen residentieel geheel) (Boek 1: 4.2.2.3/5.3.5.2).

Opmerking: Oa kelder, garage, living,...

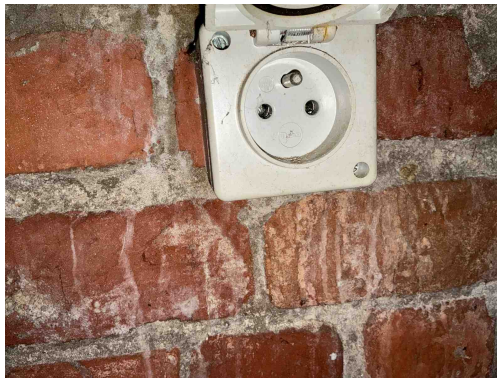
T11 - De contactdozen waarvan de toegekende stroomsterkte maximaal 16A en de toegekende spanning maximaal 250V bedraagt en niet bedoeld zijn voor de voeding van een of meerdere verbruikstoestellen voor een specifiek doel en niet geplaatst zijn in of op schakel- en verdeelborden, beschikken niet of IPXX-D (incl. gemeenschappelijke delen residentieel geheel) (Boek 1: 4.2.2.3/5.3.5.2).

Opmerking: Oa kelder, garage, living,...

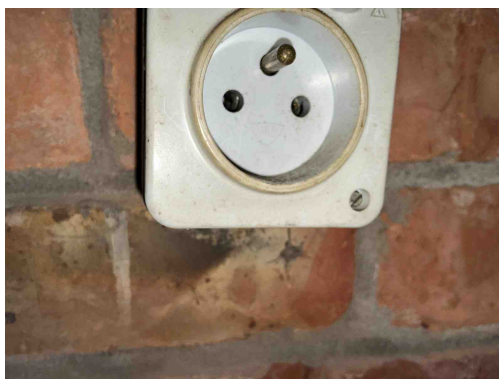
T11 - De contactdozen waarvan de toegekende stroomsterkte maximaal 16A en de toegekende spanning maximaal 250V bedraagt en niet bedoeld zijn voor de voeding van een of meerdere verbruikstoestellen voor een specifiek doel en niet geplaatst zijn in of op schakel- en verdeelborden, beschikken niet of IPXX-D (incl. gemeenschappelijke delen residentieel geheel) (Boek 1: 4.2.2.3/5.3.5.2).

Opmerking: Oa kelder, garage, living,...

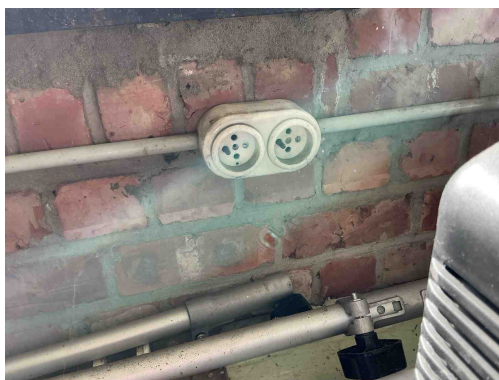
T11 - De contactdozen waarvan de toegekende stroomsterkte maximaal 16A en de toegekende spanning maximaal 250V bedraagt en niet bedoeld zijn voor de voeding van een of meerdere verbruikstoestellen voor een specifiek doel en niet geplaatst zijn in of op schakel- en verdeelborden, beschikken niet of IPXX-D (incl. gemeenschappelijke delen residentieel geheel) (Boek 1: 4.2.2.3/5.3.5.2).

Opmerking: Oa kelder, garage, living,...

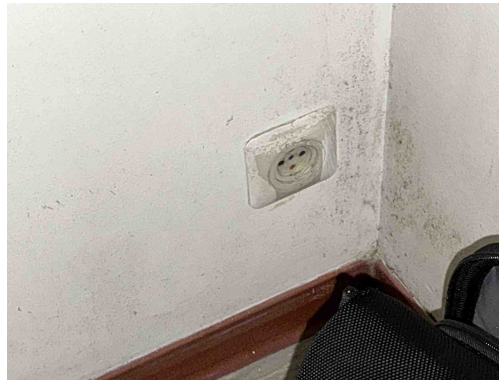
T11 - De contactdozen waarvan de toegekende stroomsterkte maximaal 16A en de toegekende spanning maximaal 250V bedraagt en niet bedoeld zijn voor de voeding van een of meerdere verbruikstoestellen voor een specifiek doel en niet geplaatst zijn in of op schakel- en verdeelborden, beschikken niet of IPXX-D (incl. gemeenschappelijke delen residentieel geheel) (Boek 1: 4.2.2.3/5.3.5.2).

Opmerking: Oa kelder, garage, living,...

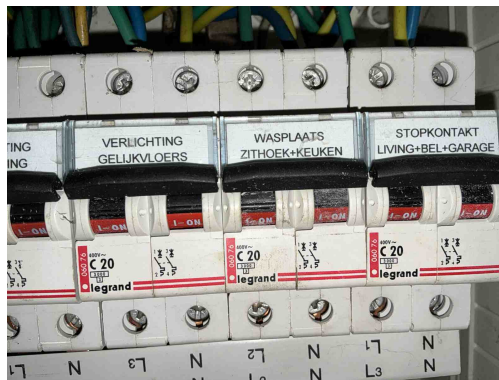
I01 - De waarde van de isolatieweerstand per kring dient tenminste 0,50 Mohm (1000 x Utest) te zijn (Boek 1: 6.4.5.1).

Opmerking: Oa automaat wasplaats geeft een waarde van 0,09Mohm

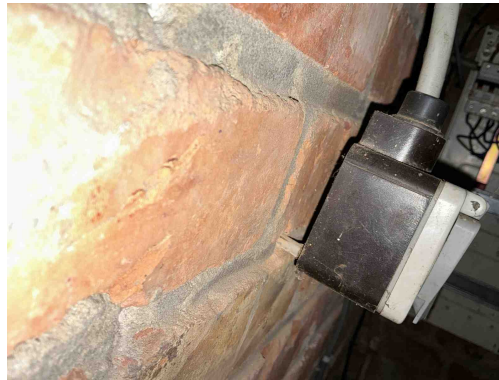
T10 - Bepaalde contactdozen en/of schakelaars zijn niet degelijk bevestigd (Boek 1: 1.4.1.3).
Opmerking: Oa kelder,garage,

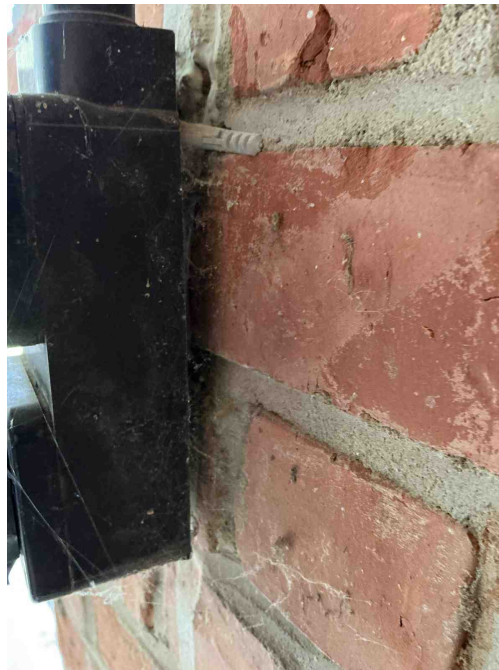
T10 - Bepaalde contactdozen en/of schakelaars zijn niet degelijk bevestigd (Boek 1: 1.4.1.3).
Opmerking: Oa kelder,garage,

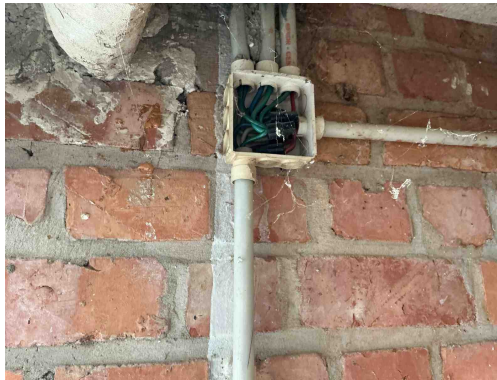
C21 - Het gebruik van geleiders van het type VOB, zonder bijkomende afscherming is niet toegestaan (Boek 1: 5.2.9.6).
Opmerking: Oa garage, living,

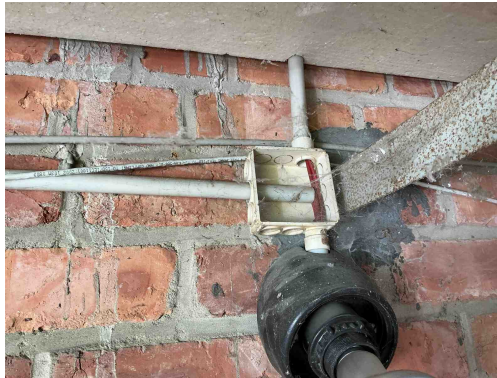
C21 - Het gebruik van geleiders van het type VOB, zonder bijkomende afscherming is niet toegestaan (Boek 1: 5.2.9.6).
Opmerking: Oa garage, living,

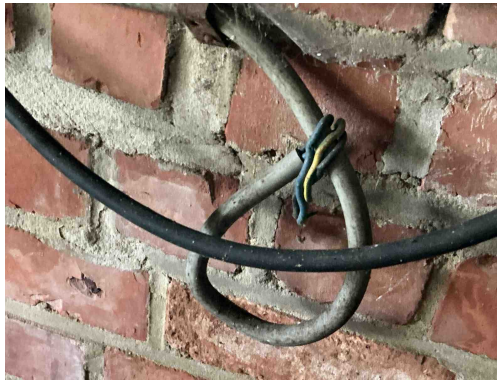
C21 - Het gebruik van geleiders van het type VOB, zonder bijkomende afscherming is niet toegestaan (Boek 1: 5.2.9.6).
Opmerking: Oa garage, living,

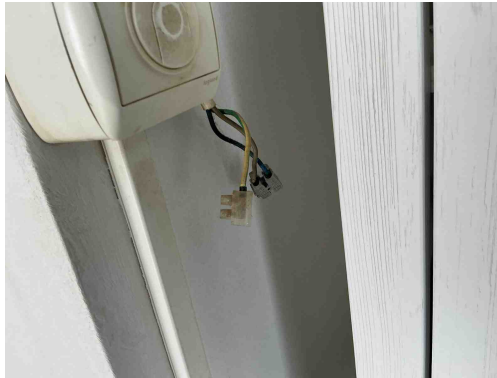
C21 - Het gebruik van geleiders van het type VOB, zonder bijkomende afscherming is niet toegestaan (Boek 1: 5.2.9.6).
Opmerking: Oa garage, living,

C26 - De verbindingen zijn niet gebeurd in borden, in aftakdozen, aan de klemmen van contactdozen, schakelaars of in de verlichtingstoestellen (Boek 1: 5.2.6.1).
Opmerking: Oa living
