**Verslag huishoudelijke elektrische installatie op laagspanning en zeer lage spanning****Algemeen:**

| Referentie: <b>008-20260630-05</b> | Datum controle: <b>30/06/2026</b> |

| Adres installatie: | <b>Meesberg 28, 3220 - Holsbeek</b> | Nummer teller(s): | <b>1SAG3205064656</b> |

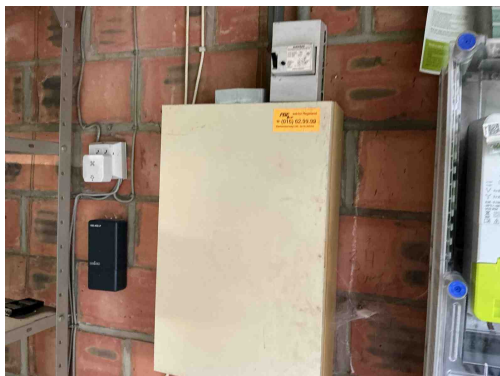
| <b>Aarding</b> | |
|---|---|
| <b>B17</b> | De voedingsspanning is niet op elk bord vermeld (Boek 1: 3.1.3.3).<br><i>Opmerking: Oa. Bord 1 en 2</i> |

**B17** - De voedingsspanning is niet op elk bord vermeld (Boek 1: 3.1.3.3).  
*Opmerking: Oa. Bord 1 en 2*

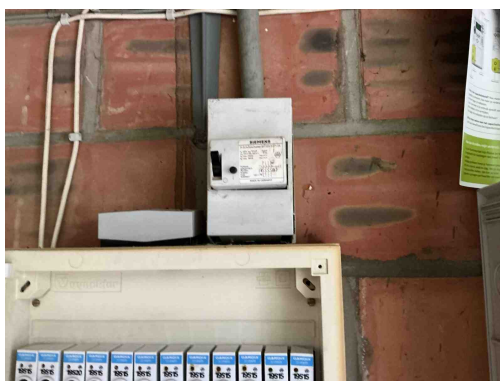
| <b>Aarding</b> | |
|---|---|
| <b>B29</b> | Het elektrisch verdeelbord in een huishoudelijke ruimte is niet voorzien van een deur (Boek1: 5.3.5.1).<br><i>Opmerking: Oa bord 1, bord ketel</i> |

**B29** - Het elektrisch verdeelbord in een huishoudelijke ruimte is niet voorzien van een deur (Boek1: 5.3.5.1).  
*Opmerking: Oa bord 1, bord ketel*

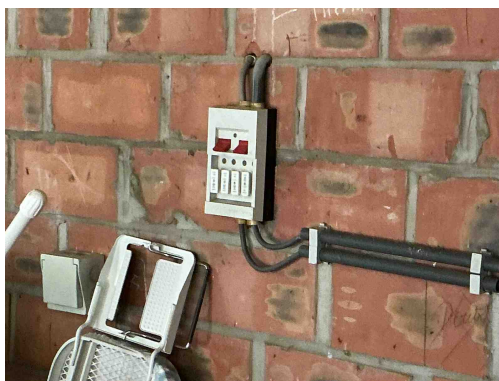
**B29** - Het elektrisch verdeelbord in een huishoudelijke ruimte is niet voorzien van een deur (Boek1: 5.3.5.1).

*Opmerking: Oa bord 1, bord ketel*

**B30** - De houder van de beveiliging in een huishoudelijke ruimte is niet voorzien van aangepaste kalibreerelementen (Boek1: 5.3.5.5).

*Opmerking: Oa bord 2, bord ketel*

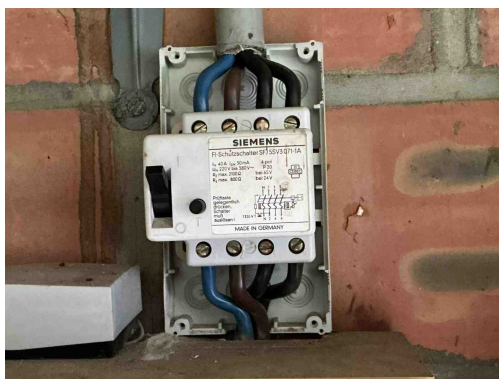
**D24** - De differentieelstroombeschermingsinrichtingen die worden geplaatst in huishoudelijke installaties dienen tenminste van het type A te zijn (Boek 1: 5.3.5.3).

*Opmerking: Oa bord 1*

**D04** - De hoofddifferentieelstroominrichting is niet verzegelbaar (Boek 1: 4.2.4.3).

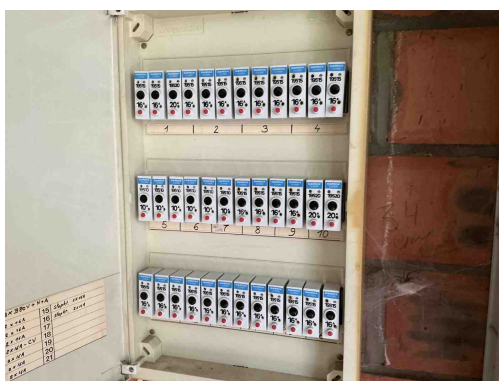
| <b>Aarding</b> | |
|---|---|
| <b>D08</b> | De nodige markeringen op de beveiligingstoestellen ontbreken of zijn onleesbaar (Boek 1: 5.3.5.5).<br><i>Opmerking: Oa bord 2</i> |

**D08** - De nodige markeringen op de beveiligingstoestellen ontbreken of zijn onleesbaar (Boek 1: 5.3.5.5).  
*Opmerking: Oa bord 2*

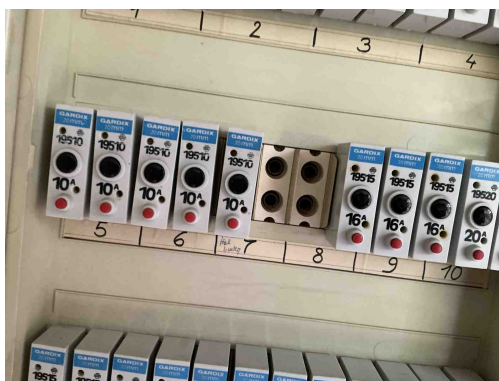
| <b>Aarding</b> | |
|---|---|
| <b>B30</b> | De houder van de beveiliging in een huishoudelijke ruimte is niet voorzien van aangepaste kalibreerelementen (Boek1: 5.3.5.5).<br><i>Opmerking: Oa bord 2, bord ketel</i> |

**B30** - De houder van de beveiliging in een huishoudelijke ruimte is niet voorzien van aangepaste kalibreerelementen (Boek1: 5.3.5.5).  
*Opmerking: Oa bord 2, bord ketel*

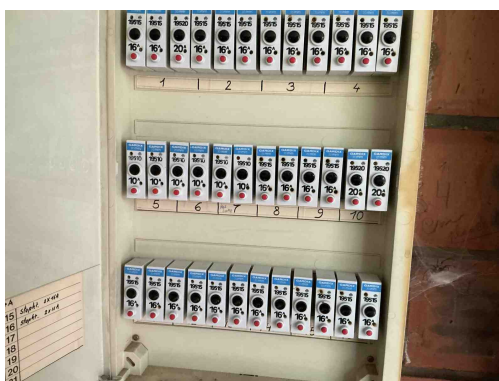
**B26** - Het elektrisch bord kon niet gedemonteerd worden (Boek 1: 5.3.5.1).

*Opmerking: Oa bord 2 automaten zeer strak vast*

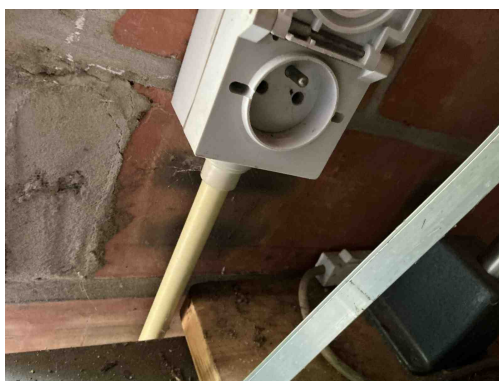
**T11** - De contactdozen waarvan de toegekende stroomsterkte maximaal 16A en de toegekende spanning maximaal 250V bedraagt en niet bedoeld zijn voor de voeding van een of meerdere verbruikstoestellen voor een specifiek doel en niet geplaatst zijn in of op schakel- en verdeelborden, beschikken niet of IPXX-D (incl. gemeenschappelijke delen residentieel geheel) (Boek 1: 4.2.2.3/5.3.5.2).

*Opmerking: Oa garage*

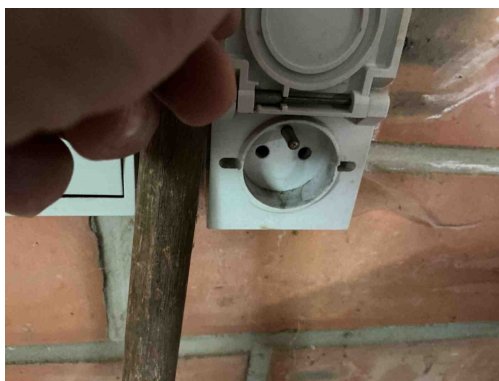
**T11** - De contactdozen waarvan de toegekende stroomsterkte maximaal 16A en de toegekende spanning maximaal 250V bedraagt en niet bedoeld zijn voor de voeding van een of meerdere verbruikstoestellen voor een specifiek doel en niet geplaatst zijn in of op schakel- en verdeelborden, beschikken niet of IPXX-D (incl. gemeenschappelijke delen residentieel geheel) (Boek 1: 4.2.2.3/5.3.5.2).

*Opmerking: Oa garage*

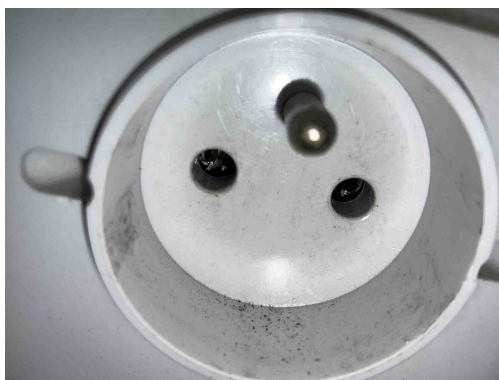
**T11** - De contactdozen waarvan de toegekende stroomsterkte maximaal 16A en de toegekende spanning maximaal 250V bedraagt en niet bedoeld zijn voor de voeding van een of meerdere verbruikstoestellen voor een specifiek doel en niet geplaatst zijn in of op schakel- en verdeelborden, beschikken niet of IPXX-D (incl. gemeenschappelijke delen residentieel geheel) (Boek 1: 4.2.2.3/5.3.5.2).

*Opmerking: Oa garage*

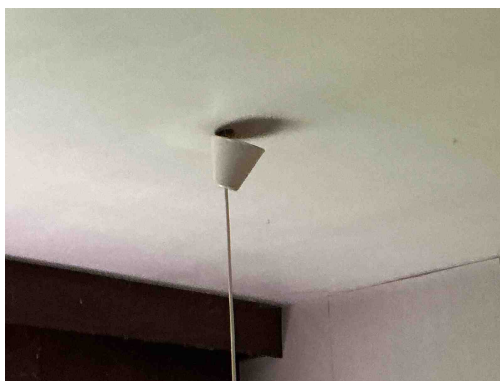
**T21** - Het elektrisch materieel is niet geplaatst volgens de voorschriften van de fabrikant/ regels van goed vakmanschap . (Boek 1: 1.4.1.3)

*Opmerking: Oa bevestiging lamp eetkamer*

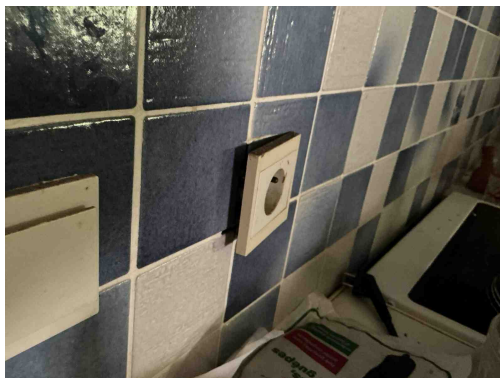
**T10** - Bepaalde contactdozen en/of schakelaars zijn niet degelijk bevestigd (Boek 1: 1.4.1.3).

*Opmerking: Oa keuken,*

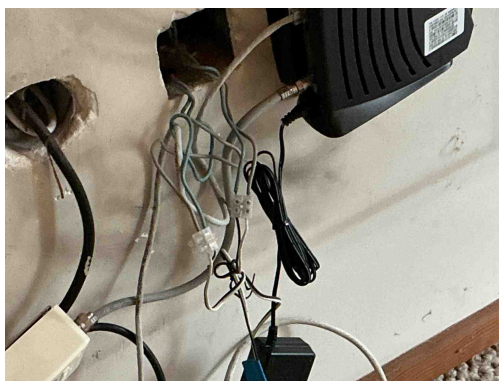
**C26** - De verbindingen zijn niet gebeurd in borden, in aftakdozen, aan de klemmen van contactdozen, schakelaars of in de verlichtingstoestellen (Boek 1: 5.2.6.1).

*Opmerking: Oa living,*

**C21** - Het gebruik van geleiders van het type VOB, zonder bijkomende afscherming is niet toegestaan (Boek 1: 5.2.9.6).

*Opmerking: Oa living*
