## Verlag huishoudelijke elektrische installatie op laagspanning en zeer lage spanning

Referentie: <b>008-20260602-02</b>	Datum controle: <b>02/06/2026</b>
Keurder: <b>008</b>

Eigenaar: <b>Pierard Amandine</b>	EAN-code: <b>541448820059781309</b>
Adres installatie: <b>Korte Dolagestraat 12, 3018 - Leuven</b>	Nummer teller(s): <b>1SAG3105191683</b>
Distributienetbeheerder installatie: <b>Fluvius</b>	
Datum uitvoering installatie:	<input checked="" type="checkbox"/> Vóór 01/10/1981 <input type="checkbox"/> Tussen 01/10/1981 en 01/06/2020 <input type="checkbox"/> Vanaf 01/06/2020
Type:	<input checked="" type="checkbox"/> Wooneenheid <input type="checkbox"/> Niet-huishoudelijk <input type="checkbox"/> PV <input type="checkbox"/> Batterij <input type="checkbox"/> Laadpaal

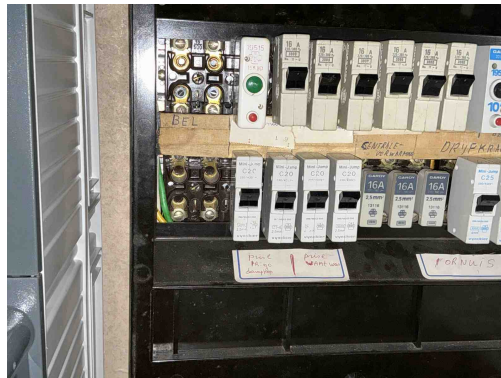
**B30** - De houder van de beveiliging in een huishoudelijke ruimte is niet voorzien van aangepaste kalibreerelementen (Boek1: 5.3.5.5).

*Opmerking: Oa bord 1*

**B06** - Het elektrisch verdeelbord heeft niet de minimale beschermingsgraad IPXX-B in een gewone ruimte (Boek 1: 4.2.2.3).

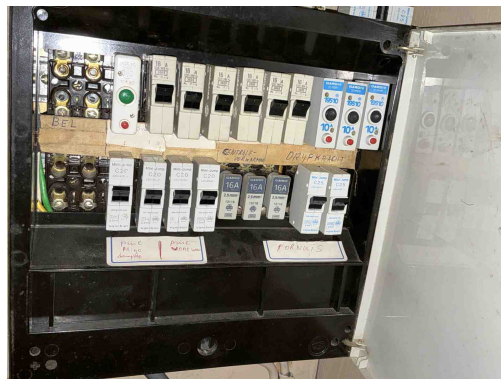
**D08** - De nodige markeringen op de beveiligingstoestellen ontbreken of zijn onleesbaar (Boek 1: 5.3.5.5).

*Opmerking: Oa bord 1*

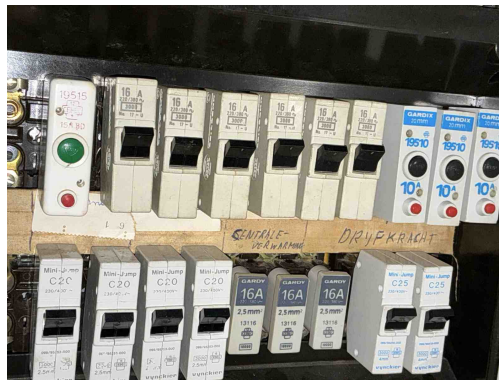
**B26** - Het elektrisch bord kon niet gedemonteerd worden (Boek 1: 5.3.5.1).  
*Opmerking: Oa automaat 16A zitten zeer strak vast*

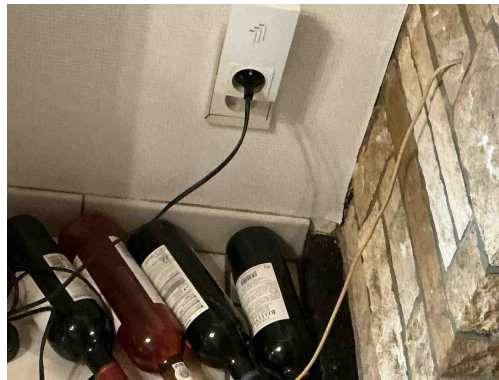
**T09** - Bepaalde contactdozen en/of schakelaars zijn beschadigd (Boek 1: 1.4.1.3).  
*Opmerking: Oa living*

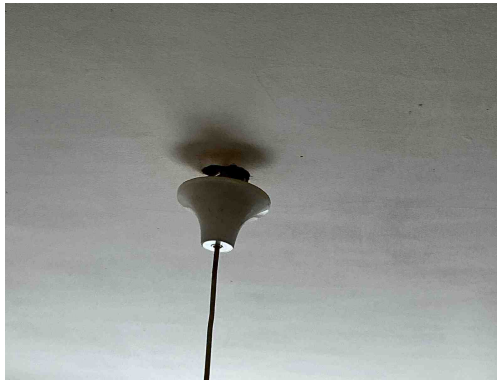
**T21** - Het elektrisch materieel is niet geplaatst volgens de voorschriften van de fabrikant/ regels van goed vakmanschap . (Boek 1: 1.4.1.3)

*Opmerking: Oa bevestiging lamp kamer 1 en slaapkamer 2*

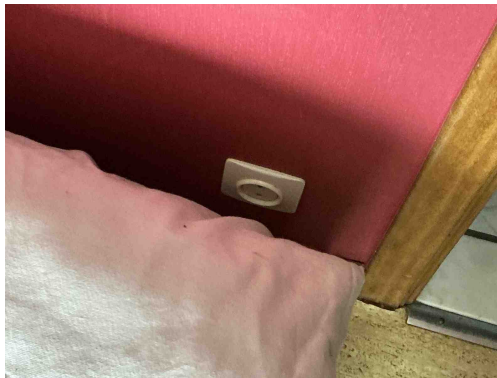
**T21** - Het elektrisch materieel is niet geplaatst volgens de voorschriften van de fabrikant/ regels van goed vakmanschap . (Boek 1: 1.4.1.3)

*Opmerking: Oa bevestiging lamp kamer 1 en slaapkamer 2*

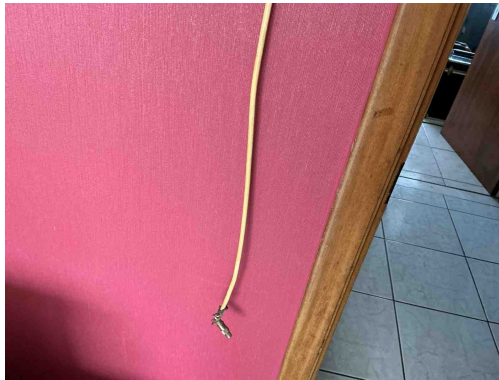
**T21** - Het elektrisch materieel is niet geplaatst volgens de voorschriften van de fabrikant/ regels van goed vakmanschap . (Boek 1: 1.4.1.3)

*Opmerking: Oa bevestiging lamp kamer 1 en slaapkamer 2*

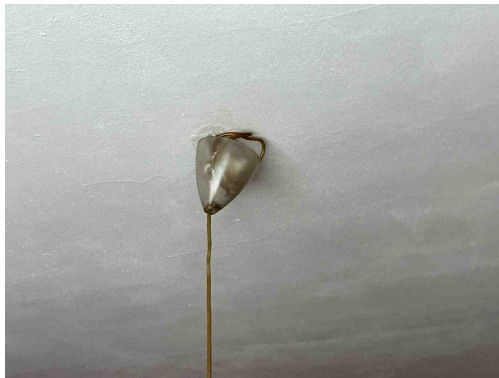
**T21** - Het elektrisch materieel is niet geplaatst volgens de voorschriften van de fabrikant/ regels van goed vakmanschap . (Boek 1: 1.4.1.3)

*Opmerking: Oa bevestiging lamp kamer 1 en slaapkamer 2*

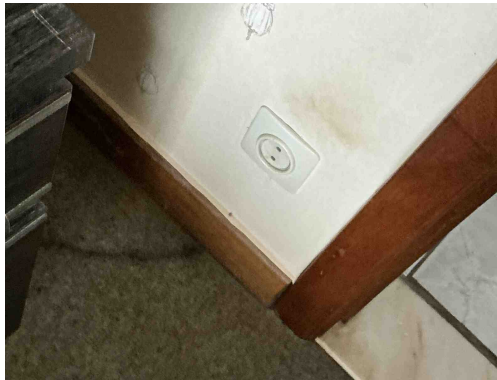
**A20** - Er bevindt zich een contactdoos zonder beschermingsgeleider in de elektrische installatie. Deze is niet geplaatst achter een differentieelstroombeschermingsinrichting met grote (max. 30mA) of zeer grote (max. 10mA) gevoeligheid.

*Opmerking: Oa kamer 1*

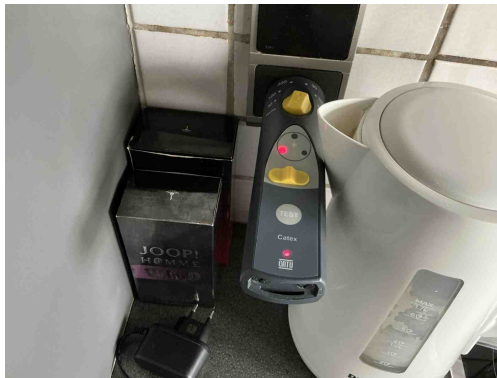
**A16** - Er is geen continuïteit van de beschermingsgeleider van de contactdoos (Boek 1: 5.4.3.4).

*Opmerking: Oa keuken*

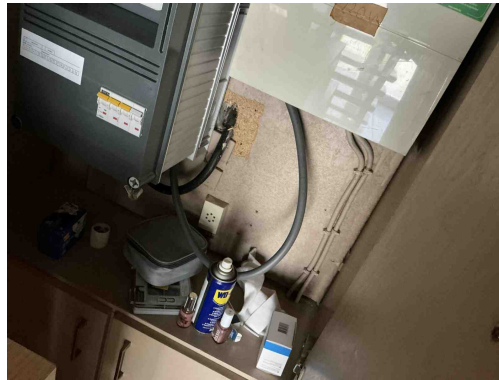
**C13** - Onvoldoende bevestiging van de leiding(en) (Boek 1: 5.2.9.5).  
*Opmerking: Oa inkom*
