# Asbestinventarisatetest

Ooievaarstraat 9/2, 3300 Tienen

Attestnummer : 20241208-000012.000

**Asbestveilig** (maar mogelijk niet asbestvrij)

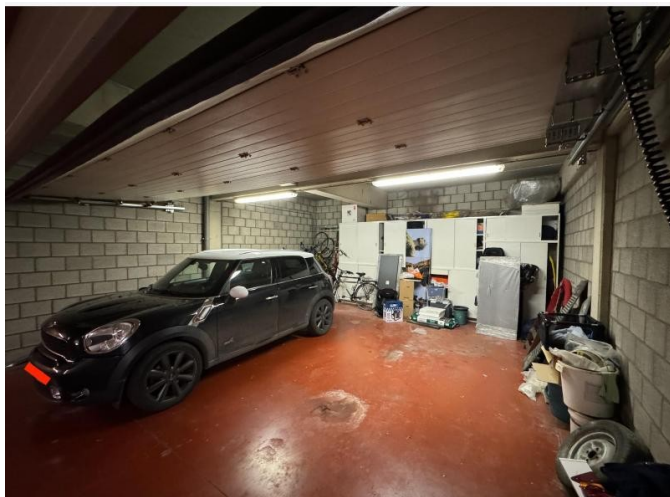
Vrije foto

Na inspectie kon worden vastgesteld dat de garage geen asbestverdachte materialen bevat.

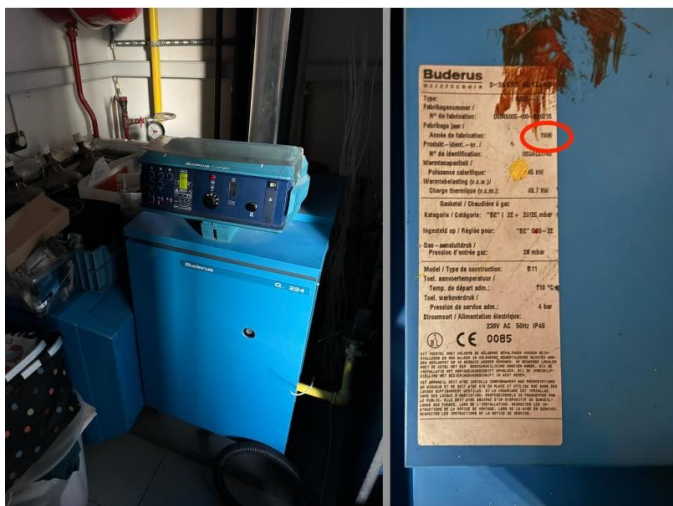
Vrije foto

Daar het gaat over een CV-ketel met als bouwjaar 1996, bestaat er een kans dat deze asbesthoudende pakkingen/dichtingen bevat. Daar het een niet destructief onderzoek omvat, konden deze niet worden vastgesteld.

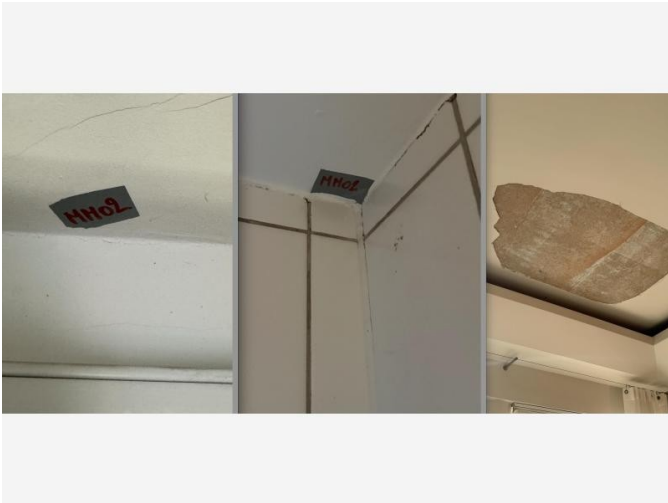
## Fiche 5: Pleister plafonds

Geen asbest

#	Type	Referentie	Resultaat
5.1	Mengmonster	MM02	Geen asbest

Beschrijving	Pleister plafonds
Omgeving	Binnen
Primaire drager	Plafond
Bindmiddel van materiaal	Gips - kalk
Gebondenheid op basis van bindmiddel	Niet-hechtgebonden
Hoeveelheid (oppervlakte - dikte - aantal)	• 217,00 m <sup>2</sup> - 1,00 cm - 1 stuk
Totaal volume	2,17 m <sup>3</sup>
Identificatiemethode	Vaststelling met monstername
Destructieve handeling voor identificatie	Nee
Opmerking	Het betreft een ruwe schatting van de hoeveelheid.
