**Verslag huishoudelijke elektrische installatie op laagspanning en zeer lage spanning****Algemeen:**

| Referentie: <b>004-20260730-03</b> | Datum controle: <b>30/07/2026</b> |

| Adres installatie: <b>Oplintersesteenweg 403, 3300 - Tienen</b> | Nummer teller(s): <b>1sag3105234545</b> |

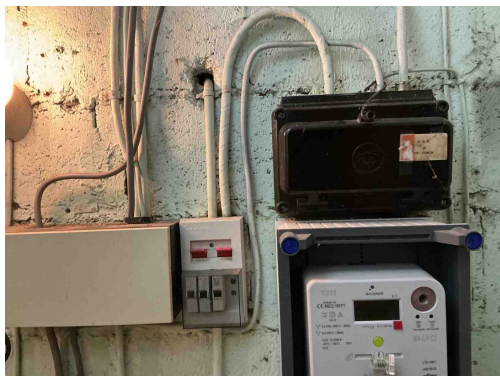
**B17** - De voedingsspanning is niet op elk bord vermeld (Boek 1: 3.1.3.3).  
*Opmerking: Oa bord 1,2,3*

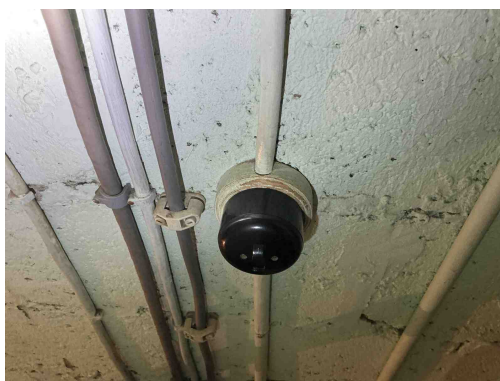
**T13** - Opbouwcontactdozen en/of -schakelaars zonder achterplaatje mogen niet rechtstreeks op een brandbare ondergrond bevestigd worden (Boek 1: 4.3.3.5).  
*Opmerking: Oa kelder*

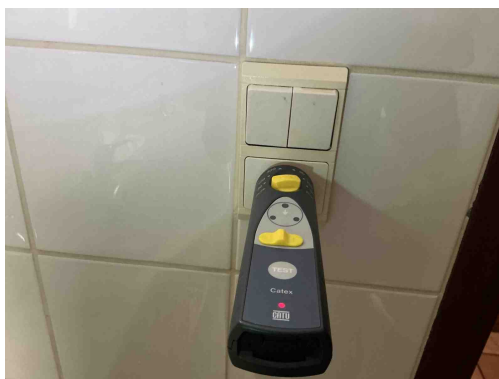
**A16** - Er is geen continuïteit van de beschermingsgeleider van de contactdoos (Boek 1: 5.4.3.4).  
*Opmerking: Oa badkamer*

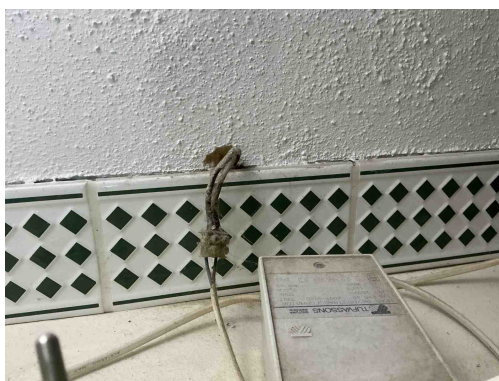
**C21** - Het gebruik van geleiders van het type VOB, zonder bijkomende afscherming is niet toegestaan (Boek 1: 5.2.9.6).  
*Opmerking: Oa badkamer*

**C26** - De verbindingen zijn niet gebeurd in borden, in aftakdozen, aan de klemmen van contactdozen, schakelaars of in de verlichtingstoestellen (Boek 1: 5.2.6.1).  
*Opmerking: Oa badkamer*

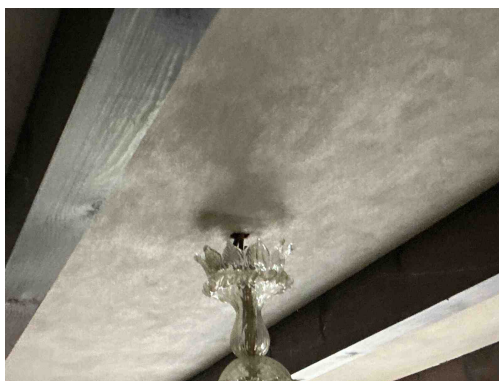
**T23** - Het elektrisch materiaal is beschadigd. (Boek 1: 1.4.1.3).  
*Opmerking: Oa badkamer*

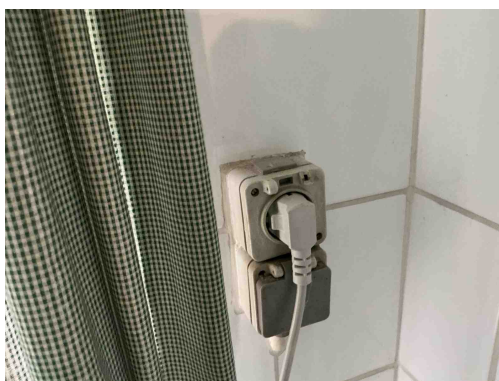
**T23** - Het elektrisch materiaal is beschadigd. (Boek 1: 1.4.1.3).  
*Opmerking: Oa badkamer*

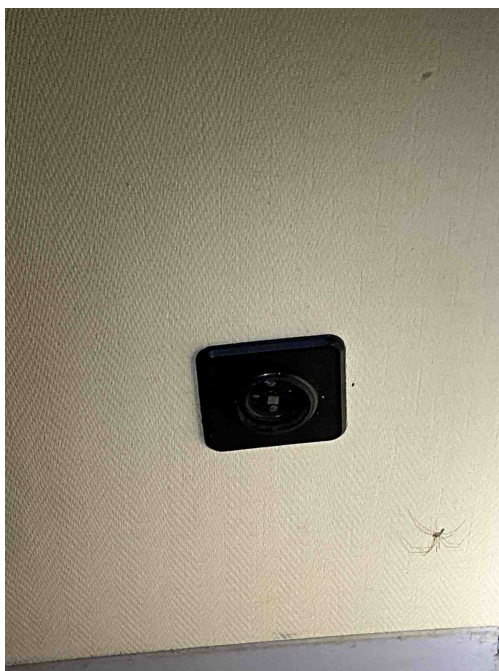
**T11** - De contactdozen waarvan de toegekende stroomsterkte maximaal 16A en de toegekende spanning maximaal 250V bedraagt en niet bedoeld zijn voor de voeding van een of meerdere verbruikstoestellen voor een specifiek doel en niet geplaatst zijn in of op schakel- en verdeelborden, beschikken niet of IPXX-D (incl. gemeenschappelijke delen residentieel geheel) (Boek 1: 4.2.2.3/5.3.5.2).

*Opmerking: Oa slaapkamer 2*

**A20** - Er bevindt zich een contactdoos zonder beschermingsgeleider in de elektrische installatie. Deze is niet geplaatst achter een differentieelstroombeschermingsinrichting met grote (max. 30mA) of zeer grote (max. 10mA) gevoeligheid.

*Opmerking: Oa slaapkamer 2, living*

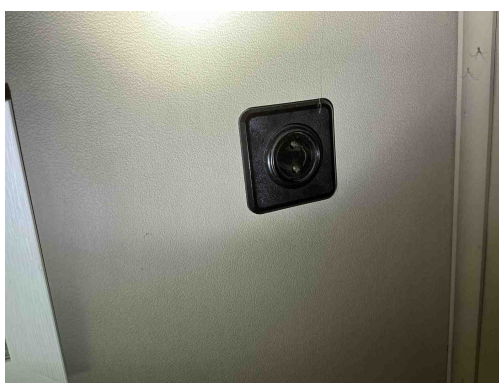
**A20** - Er bevindt zich een contactdoos zonder beschermingsgeleider in de elektrische installatie. Deze is niet geplaatst achter een differentieelstroombeschermingsinrichting met grote (max. 30mA) of zeer grote (max. 10mA) gevoeligheid.

*Opmerking: Oa slaapkamer 2, living*

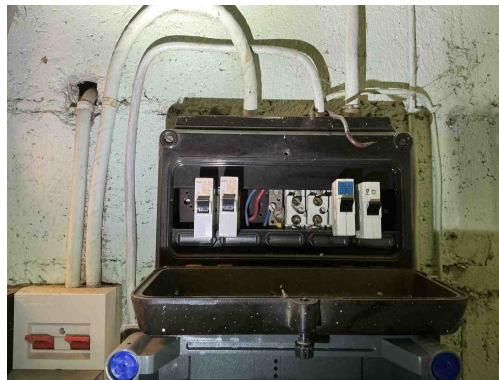
**B06** - Het elektrisch verdeelbord heeft niet de minimale beschermingsgraad IPXX-B in een gewone ruimte (Boek 1: 4.2.2.3).  
*Opmerking: Oa bord 1*

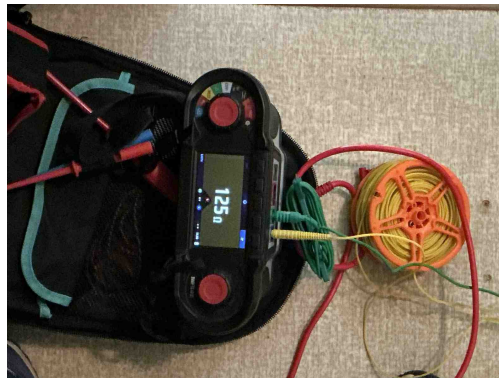
| Spreidingsweerstand van de aardverbinding: | <b>125 Ω</b> | Meetmethode: | <b>ZE</b> |

**A05** - De waarde van de spreidingsweerstand van de aardverbinding is te hoog (Boek 1: 5.4.2).

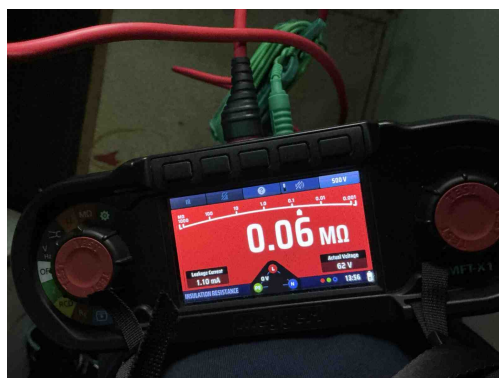
| Algemene isolatieweerstand: | <b>0,06 MΩ</b> | Meetspanning: | <b>500V</b> |

**I01** - De waarde van de isolatieweerstand per kring dient tenminste 0,50 Mohm (1000 x Utest) te zijn (Boek 1: 6.4.5.1).  
*Opmerking: Oa bord 1*

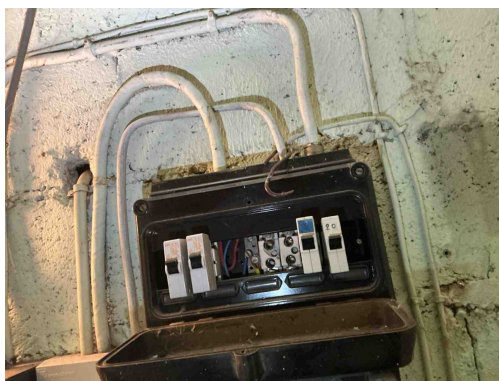
**I01** - De waarde van de isolatieweerstand per kring dient tenminste 0,50 Mohm ( $1000 \times U_{\text{test}}$ ) te zijn (Boek 1: 6.4.5.1).  
*Opmerking: Oa bord 1*

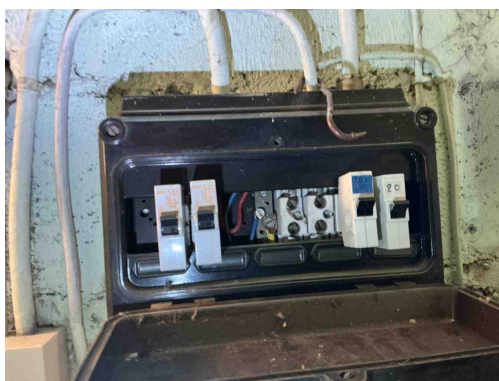
**D08** - De nodige markeringen op de beveiligingstoestellen ontbreken of zijn onleesbaar (Boek 1: 5.3.5.5).  
*Opmerking: Oa bord 1,2,3*

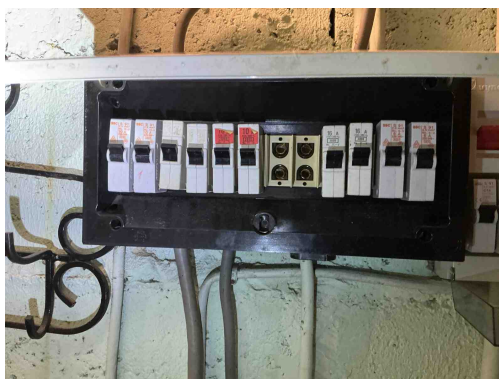
**D08** - De nodige markeringen op de beveiligingstoestellen ontbreken of zijn onleesbaar (Boek 1: 5.3.5.5).  
*Opmerking: Oa bord 1,2,3*

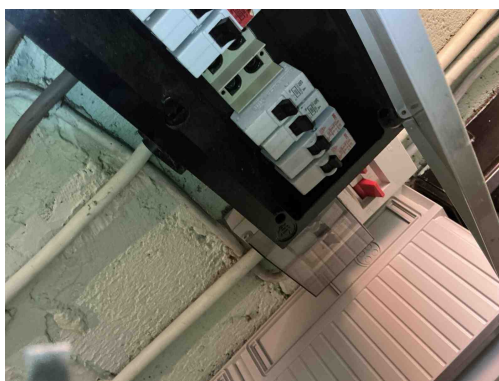
**B26** - Het elektrisch bord kon niet gedemonteerd worden (Boek 1: 5.3.5.1).  
*Opmerking: Oa 2,3*
