Keuringsverslag van een elektrische laagspanning- en zeer lage spanningsinstallatie

NIET CONFORM

Datum keuring: 12/03/2024

Type : woning

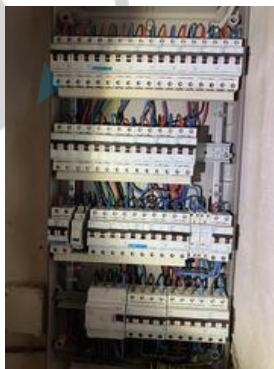
Afbeelding schakel- en verdeelbord:

15.01 Het verdeelbord is niet makkelijk toegankelijk. (Boek 1 Onderafdeling 5.3.5.1.C.)

Kon de plexiglas van het bord boven niet verwijderen

15.07 Verdeelbord dient vervangen te worden, de beschermingsgraad tegen rechtstreekse aanraking is onvoldoende. (Boek 1 Onderafdeling 4.2.2.3.)

15.09 De genaakbare, naakte onder spanning staande delen zijn onvoldoende afgeschermd. (Boek 1 Afdeling 5.1.4. en 4.2.2.3.)
