**Verslag huishoudelijke elektrische installatie op laagspanning en zeer lage spanning****Algemeen:**

Referentie: 008-20260528-02	Datum controle: 28/05/2026
Keurder: 008

Eigenaar: Wouter Apers	EAN-code: Onbekend
Adres installatie: Donystraat 30, 3300 - Tienen	Nummer teller(s): 1LGZ0586539142
Distributienetbeheerder installatie: Fluvius	
Datum uitvoering installatie:	<input type="checkbox"/> Vóór 01/10/1981 <input checked="" type="checkbox"/> Tussen 01/10/1981 en 01/06/2020 <input type="checkbox"/> Vanaf 01/06/2020
Type:	<input checked="" type="checkbox"/> Woonenheid <input type="checkbox"/> Niet-huishoudelijk <input type="checkbox"/> PV <input type="checkbox"/> Batterij <input type="checkbox"/> Laadpaal

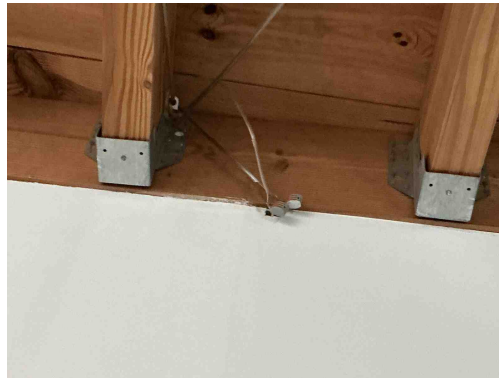
C26 - De verbindingen zijn niet gebeurd in borden, in aftakdozen, aan de klemmen van contactdozen, schakelaars of in de verlichtingstoestellen (Boek 1: 5.2.6.1).

Opmerking: Oa zolder

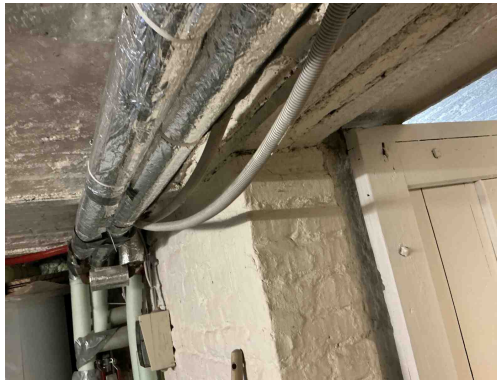
C13 - Onvoldoende bevestiging van de leiding(en) (Boek 1: 5.2.9.5).
Opmerking: Oa zolder,kelder,

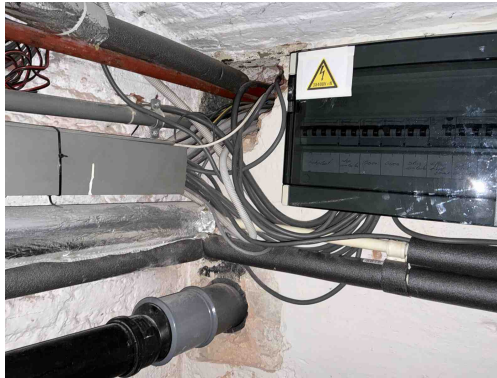
C13 - Onvoldoende bevestiging van de leiding(en) (Boek 1: 5.2.9.5).
Opmerking: Oa zolder,kelder,

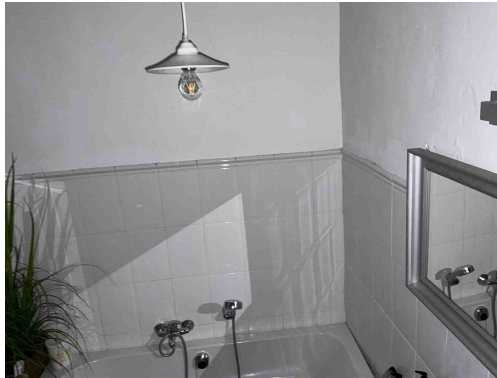
T22 - Het elektrisch materieel in volume 2 van de ruimte die een bad en/of douche bevat is niet in overeenstemming met het toegelaten materieel (nl. vaste machines of toestellen (incl. de contactdozen en bedieningstoestellen), contactdozen individueel beschermd door een beschermingstransformator met een vermogen van maximaal 100W, contactdozen beschermd door een differentieelstroominrichting met zeer grote gevoeligheid (10mA) en bedieningstoestellen gevoed op laagspanning). (Boek 1, Onderafdeling 7.1.5.3. (d))
Opmerking: Oa lamp badkamer

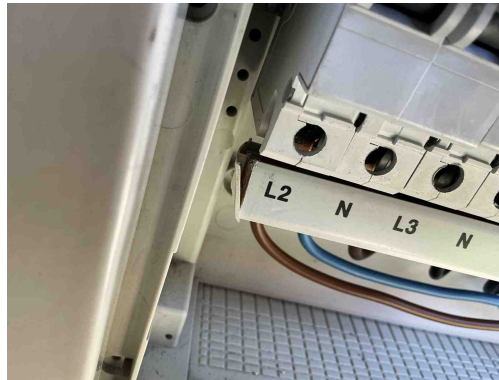
T21 - Het elektrisch materieel is niet geplaatst volgens de voorschriften van de fabrikant/ regels van goed vakmanschap . (Boek 1: 1.4.1.3)

Opmerking: Oa verbindingsklemmen niet afgedekt bord 1
