# Asbestinventarisatetest

Leuvensestraat 4, 3051 Oud-Heverlee

Attestnummer : 20260309-000098.000

Uitgegeven op : 09.03.2026

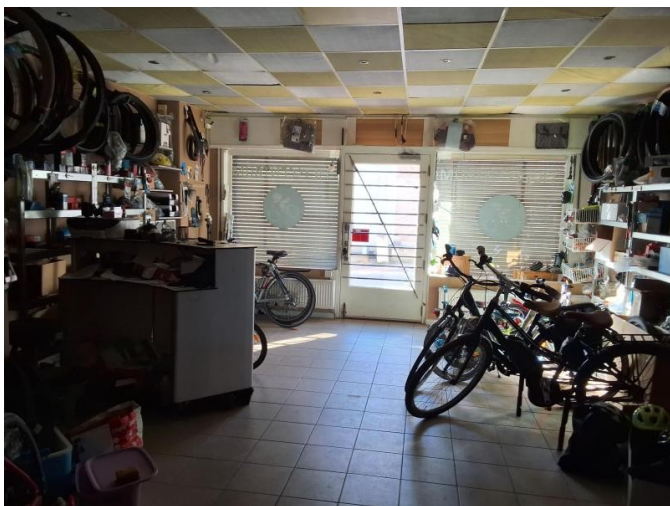
Situeringfoto

De plafonds werden afgewerkt met niet-asbestverdachte voorzetpanelen die inspectie van de bedekte structuur (opbouw, pleisterwerk) verhinderen.

Basis voor advies	De asbestdeskundige beoordeelt het materiaal als niet-asbestverdacht.
Primaire drager	Plafond
