Asbestinventarisatetest

Tervuursesteenweg 162/0001, 3001 Leuven

Attestnummer : **20240419-000397.000**

Zone 1: Appartement 0001

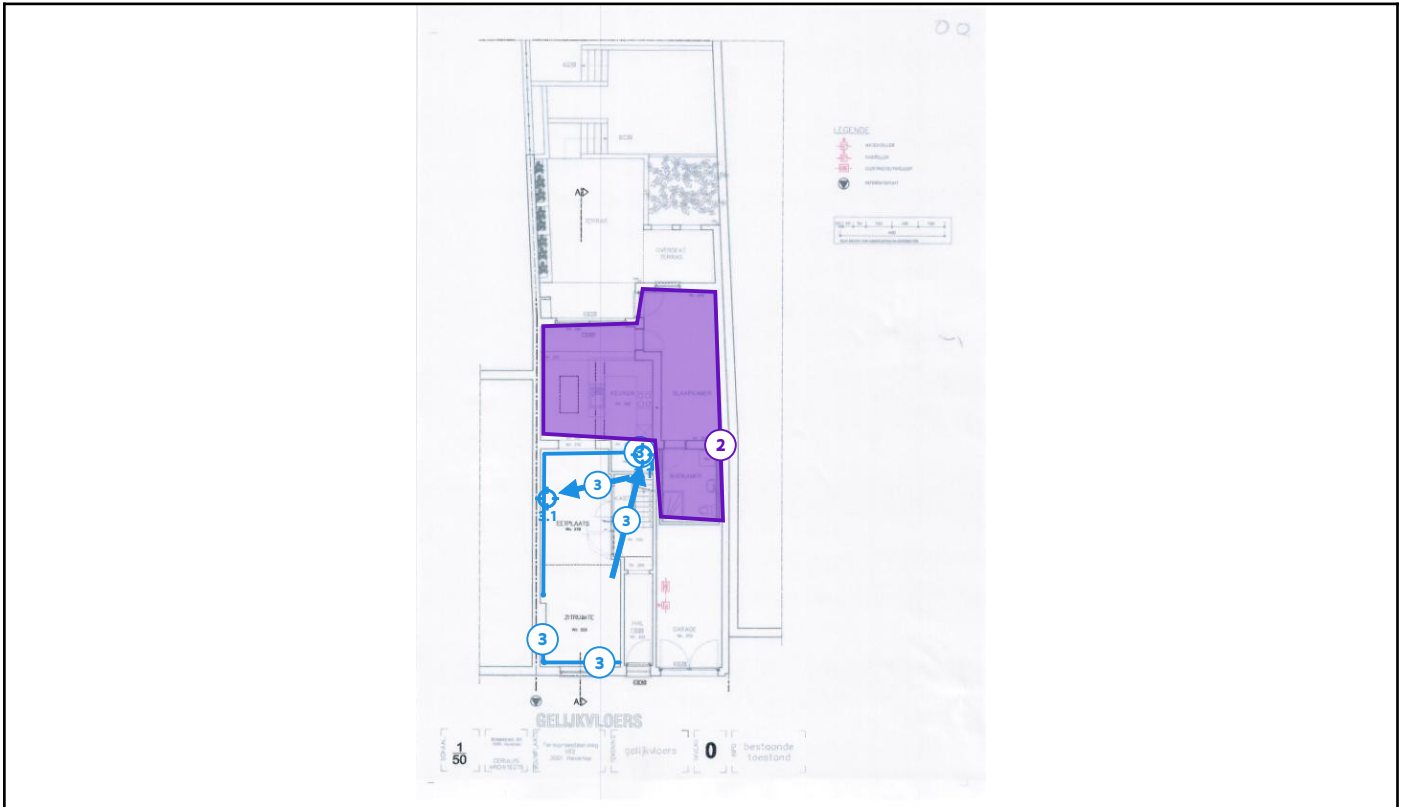
Plan 1.1: Gelijkvloers

Beschrijving	Type	Actie
2. Keuken ,badkamer en slaapkamer	Advies	-
3. Pleisterwerk muren	Geen asbest	-
3.1 Code: MM 01	Mengmonster	-

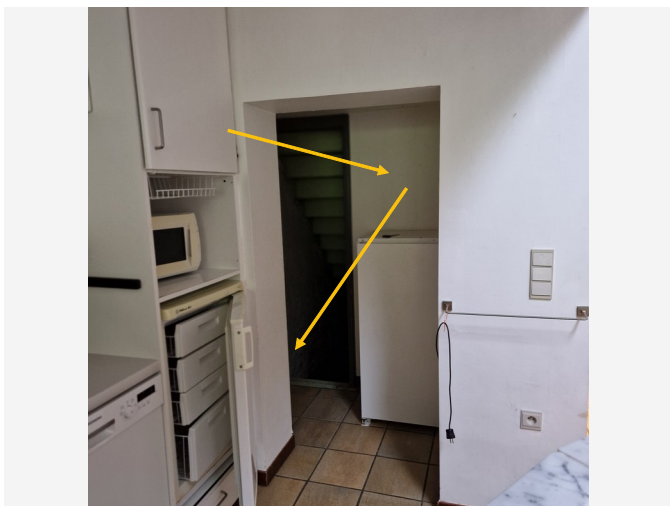
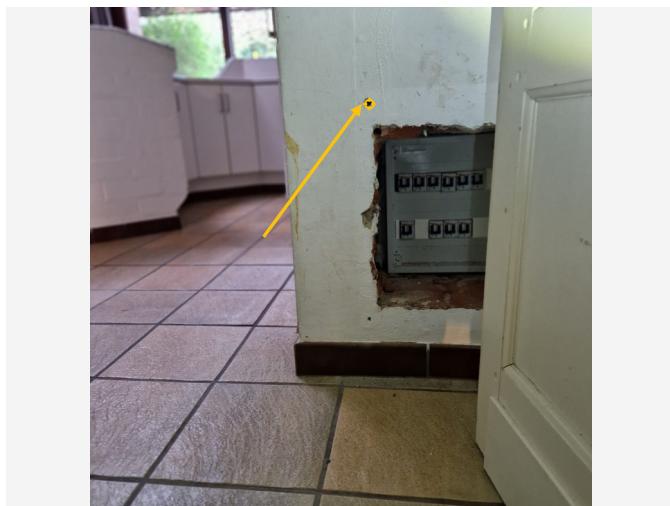
Fiche 3: Pleisterwerk muren

Geen asbest

#	Type	Referentie	Resultaat
3.1	Mengmonster	MM 01	Geen asbest

Beschrijving	Pleisterwerk muren
Omgeving	Binnen
Primaire drager	Binnenwand
Bindmiddel van materiaal	Gips - kalk

Gebondenheid op basis van bindmiddel	Niet-hechtgebonden
Hoeveelheid (oppervlakte - dikte - aantal)	• 18,00 m ² - 0,80 cm - 1 stuk
Totaal volume	0,144 m ³
Identificatiemethode	Vaststelling met monstername
Destructieve handeling voor identificatie	Nee

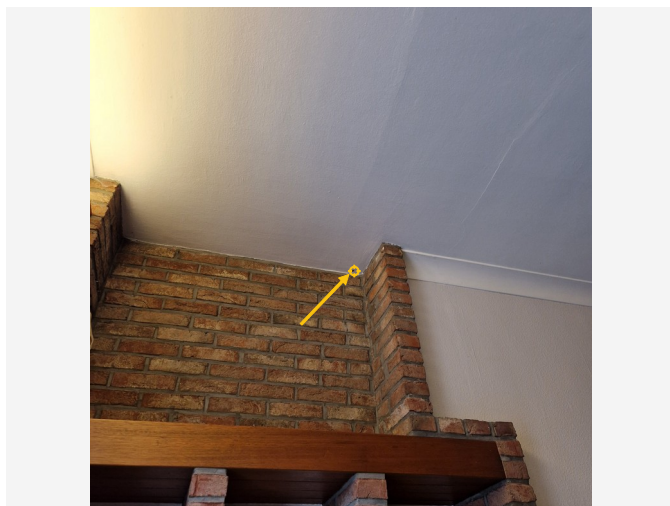
Fiche 4: Pleisterwerk plafond

Geen asbest

#	Type	Referentie	Resultaat
4.1	Mengmonster	MM 02 ,	Geen asbest

Beschrijving	Pleisterwerk plafond
Omgeving	Binnen
Primaire drager	Plafond
Bindmiddel van materiaal	Gips - kalk

Gebondenheid op basis van bindmiddel	Niet-hechtgebonden
Hoeveelheid (oppervlakte - dikte - aantal)	• 24,00 m ² - 0,80 cm - 1 stuk
Totaal volume	0,192 m ³
Identificatiemethode	Vaststelling met monstername
Destructieve handeling voor identificatie	Nee
