Asbestinventarisatetest

Vogelzang 6, 3140 Keerbergen

Attestnummer : 20231123-000160.000

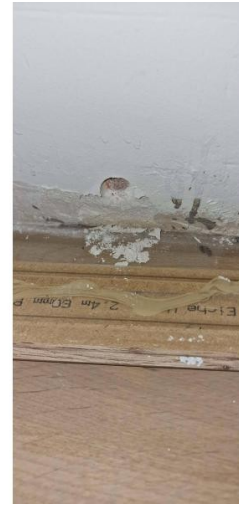
Fiche 1: Pleister muren

Geen asbest

Overzichtsfoto

Detailfoto

#	Type	Referentie	Resultaat
1.1	Mengmonster	231287_1	Geen asbest

Beschrijving	Pleister muren
Omgeving	Binnen
Primaire drager	Binnenwand
Bindmiddel van materiaal	Gips - kalk

Gebondenheid op basis van bindmiddel	Niet-hechtgebonden
Hoeveelheid (oppervlakte - dikte - aantal)	• 300,00 m ² - 1,00 cm - 1 stuk
Totaal volume	3,00 m ³
Identificatiemethode	Vaststelling met monstername
Destructieve handeling voor identificatie	Nee
