**Verslag huishoudelijke elektrische installatie op laagspanning en zeer lage spanning****Algemeen:**

| Referentie: <b>008-20260417-03</b> | Datum controle: <b>17/04/2026</b> |

| Adres installatie: | <b>Duivebergen 13B, 3140 - Keerbergen</b> | Nummer teller(s): | <b>5210134-2006</b> |

| <input checked="" type="checkbox"/> 8.4.2 (Controlebezoek van een oude installatie bij verkoop) |

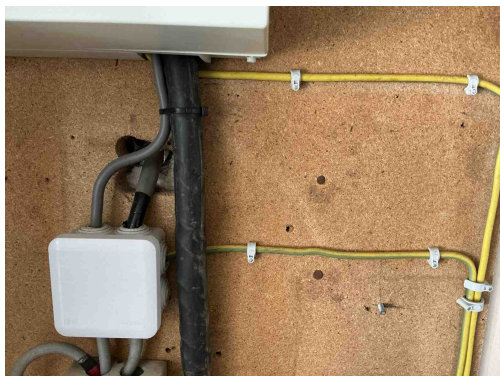
**B34** - Het kabeltype van de meterbord verbinding aan de oorsprong van de installatie beantwoordt niet aan de minimale vereisten vastgelegd door de distributienet beheerder. (Boek1: 1.5 + SYNERGRID C1/107)  
*Opmerking: Oa EXVB heeft geen ondergrondse tracé*

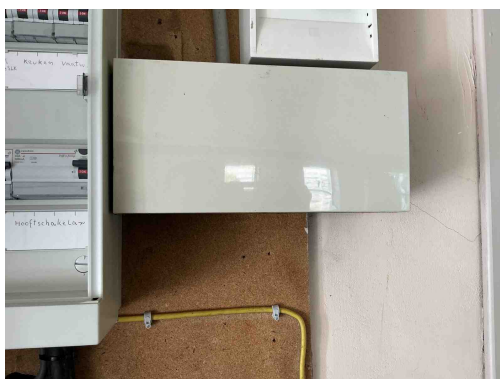
**B17** - De voedingsspanning is niet op elk bord vermeld (Boek 1: 3.1.3.3).  
*Opmerking: Oa bord 2*

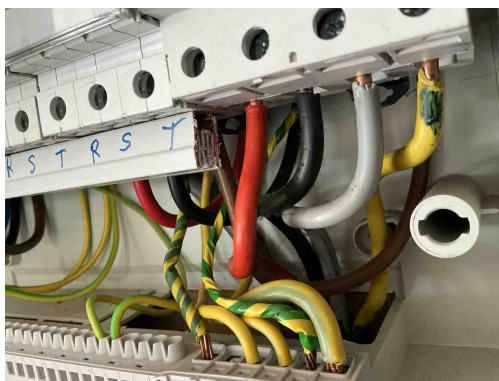
**T21** - Het elektrisch materieel is niet geplaatst volgens de voorschriften van de fabrikant/ regels van goed vakmanschap . (Boek 1: 1.4.1.3)

*Opmerking: Oa ophangingsvijzen niet afgedekt bord 1, verbindingsteklemmen niet afgedekt bord 1,*

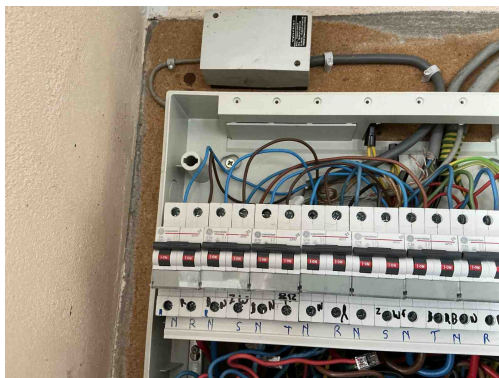
**T21** - Het elektrisch materieel is niet geplaatst volgens de voorschriften van de fabrikant/ regels van goed vakmanschap . (Boek 1: 1.4.1.3)

*Opmerking: Oa ophangingsvijzen niet afgedekt bord 1, verbindingsteklemmen niet afgedekt bord 1,*

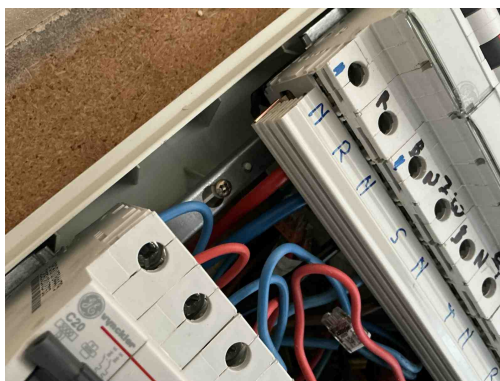
**T21** - Het elektrisch materieel is niet geplaatst volgens de voorschriften van de fabrikant/ regels van goed vakmanschap . (Boek 1: 1.4.1.3)

*Opmerking: Oa ophangingsvijzen niet afgedekt bord 1, verbindingsteklemmen niet afgedekt bord 1,*

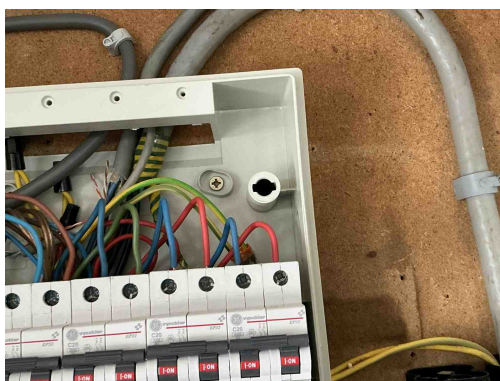
**T21** - Het elektrisch materieel is niet geplaatst volgens de voorschriften van de fabrikant/ regels van goed vakmanschap . (Boek 1: 1.4.1.3)

*Opmerking: Oa ophangingsvijzen niet afgedekt bord 1, verbindingsteklemmen niet afgedekt bord 1,*

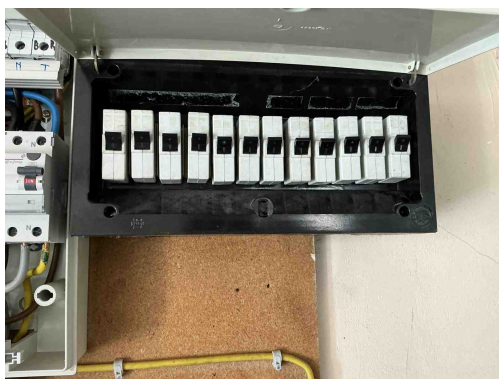
**D08** - De nodige markeringen op de beveiligingstoestellen ontbreken of zijn onleesbaar (Boek 1: 5.3.5.5).  
*Opmerking: Oa bord 2*

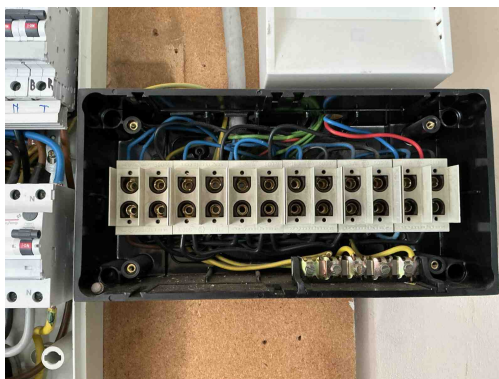
**B30** - De houder van de beveiliging in een huishoudelijke ruimte is niet voorzien van aangepaste kalibreerelementen (Boek1: 5.3.5.5).  
*Opmerking: Oa bord 2*

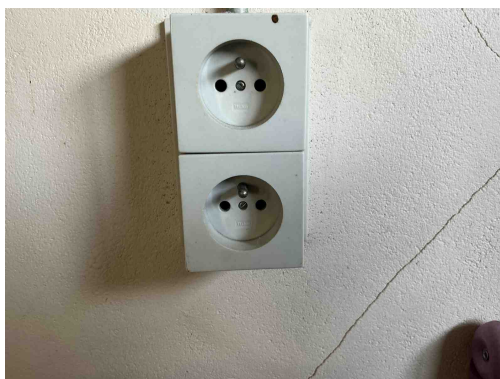
**T11** - De contactdozen waarvan de toegekende stroomsterkte maximaal 16A en de toegekende spanning maximaal 250V bedraagt en niet bedoeld zijn voor de voeding van een of meerdere verbruikstoestellen voor een specifiek doel en niet geplaatst zijn in of op schakel- en verdeelborden, beschikken niet of IPXX-D (incl. gemeenschappelijke delen residentieel geheel) (Boek 1: 4.2.2.3/5.3.5.2).

*Opmerking: Oa garage*
