# Asbestinventarisat attest

Kapt. M. Cuypersstraat 5/0, 3271 Scherpenheuvel-Zichem

Attestnummer : 20260414-000080.000

Uitgegeven op : 14.04.2026

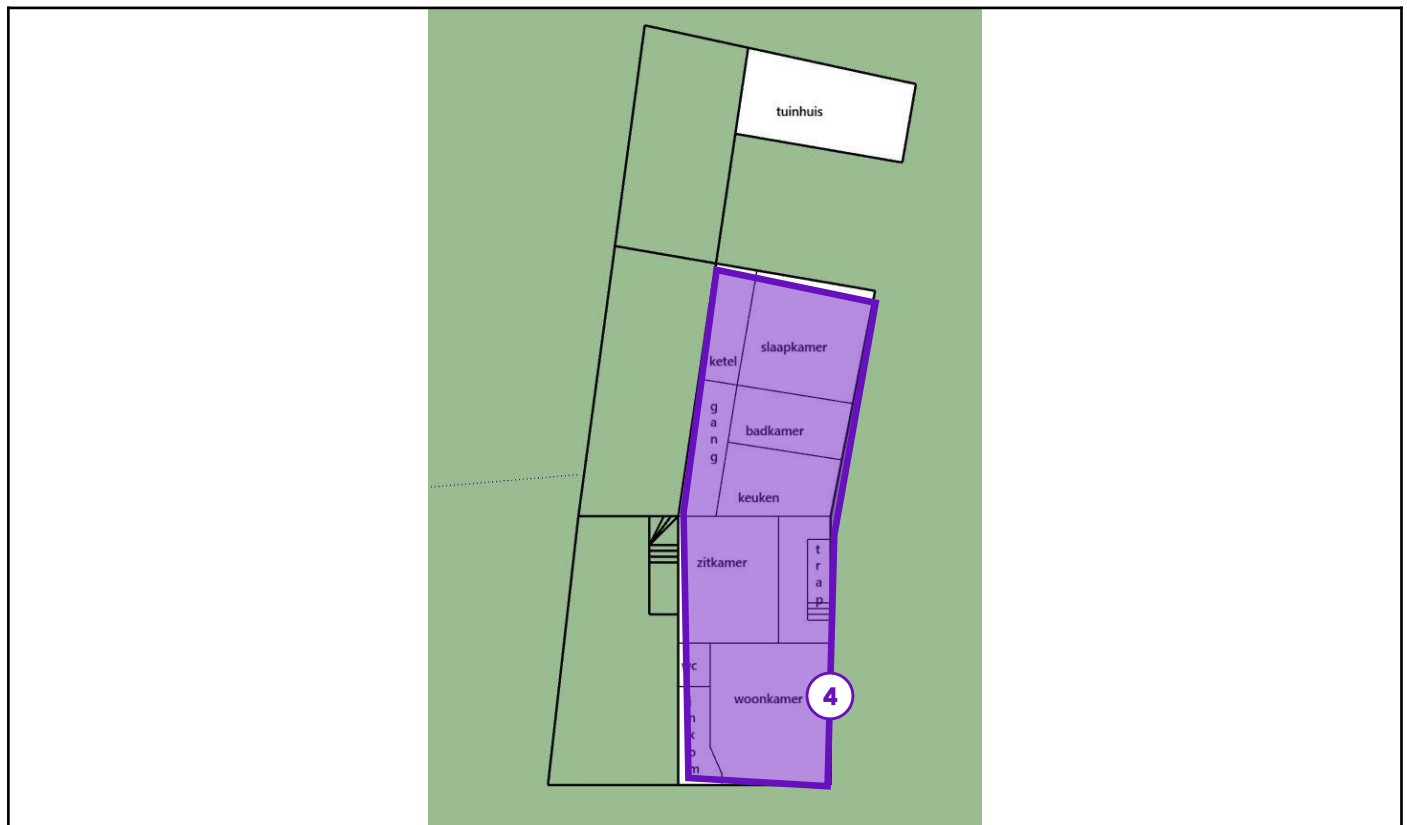
De plafonds zijn gemaakt van niet-asbestverdachte materialen (bijvoorbeeld laminaat, gyproc, ...), deze toepassingen zijn niet asbestverdacht. We hebben echter niet kunnen vaststellen of er mogelijk asbestverdachte of asbesthoudende materialen achter deze toepassingen aanwezig zijn. Bij renovatie of sloop is het aangeraden om een destructief onderzoek te laten uitvoeren van deze toepassingen.

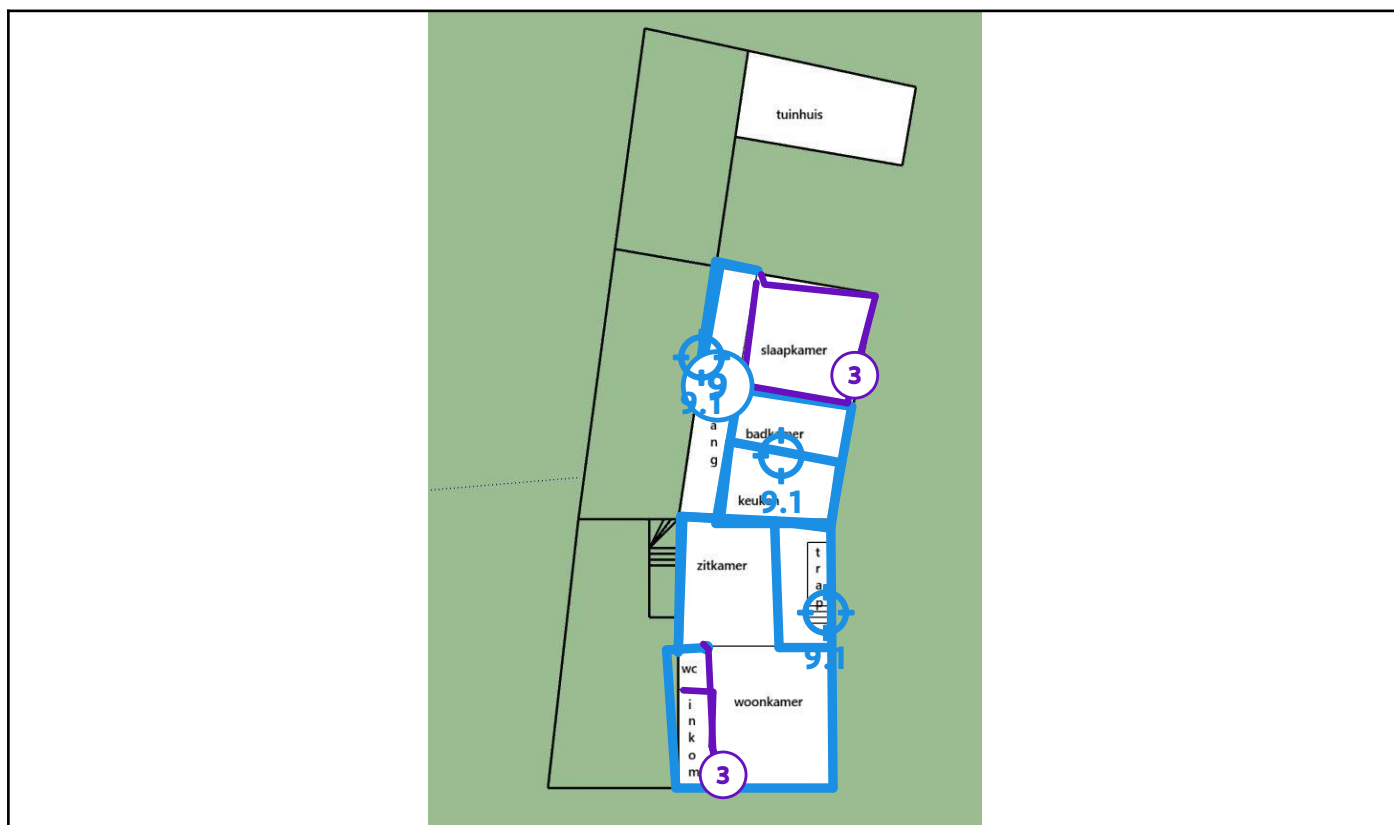
Er werden voorzetwanden (valse muren) aangebracht. Als deskundige kan ik geen uitspraak doen over eventuele asbestverdachte toepassingen die aanwezig zijn of verborgen zitten achter de voorzetwanden. Bij renovaties, sloop of verbouwingen is het aan te raden een destructieve asbestinventaris op te stellen voor deze ruimtes.

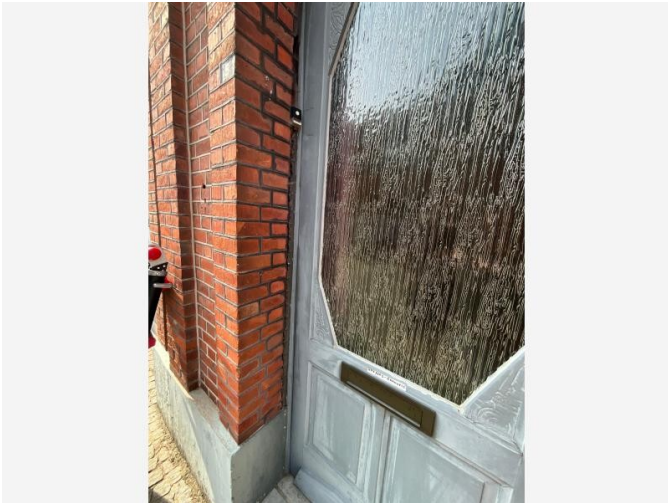
## Fiche 7: Mastiek profiel - muur

Geen asbest

| # | Type | Referentie | Resultaat |
|---|---|---|---|
| 7.1 | Mengmonster | Monster GD mastiek P-M voorgevel | Geen asbest |

| Beschrijving | Mastiek profiel - muur |
| Hoeveelheid (gewicht - aantal) | <ul style="list-style-type: none"><li>• 50,00 kg - 1 stuk</li></ul> |

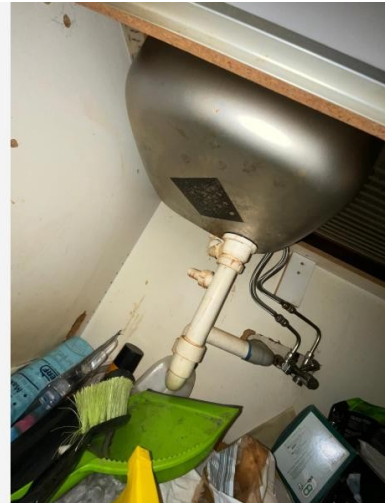
## Fiche 8: Antidreunplaat gootsteen

Geen asbest
