# Asbestinventarisatetest

Houwaartstraat 314, 3270 Scherpenheuvel-Zichem

Attestnummer : 20250923-000092.000

**Niet-asbestveilig**

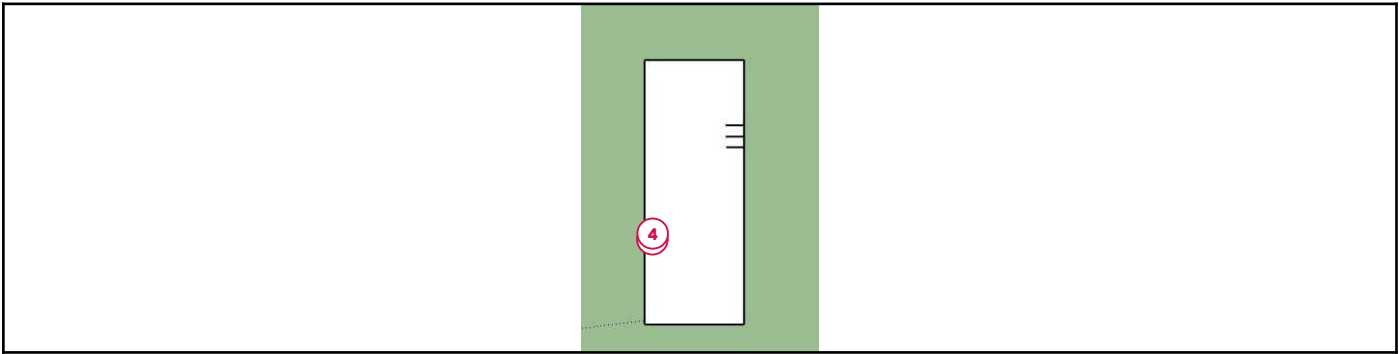
# Plan 1.8: Zolder aanbouw

| Beschrijving | Type | Actie |
|---|---|---|
| 3. Afval cementplaten | Asbestmateriaal | Dringend verwijderen |
| 4. Afval golfplaten | Asbestmateriaal | Dringend verwijderen |

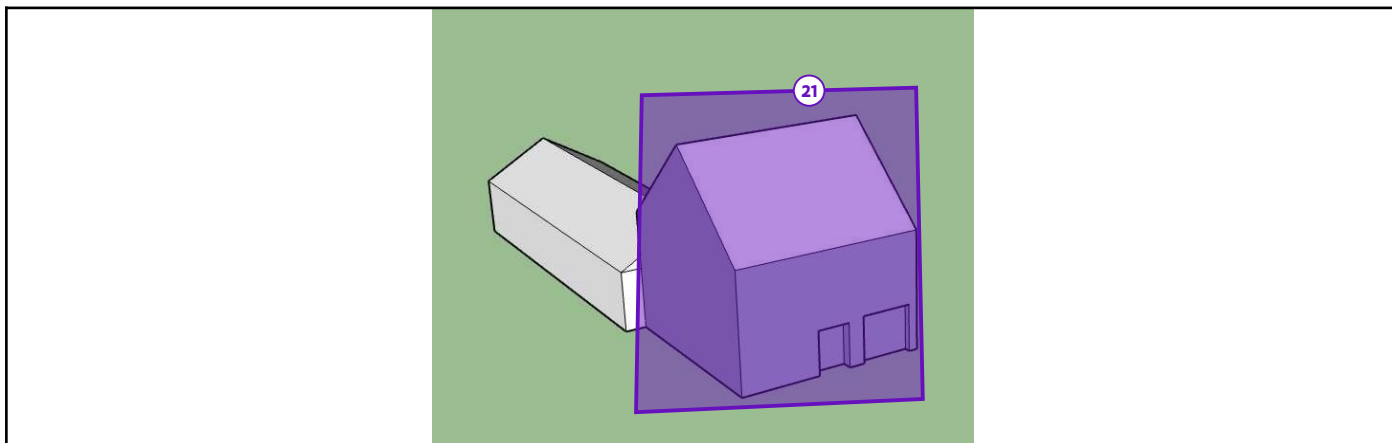
## Plan 1.15: Volledige woning + aanbouw

| Beschrijving | Type | Actie |
|---|---|---|
| 21. Tegellijm vloertegels | Advies | - |

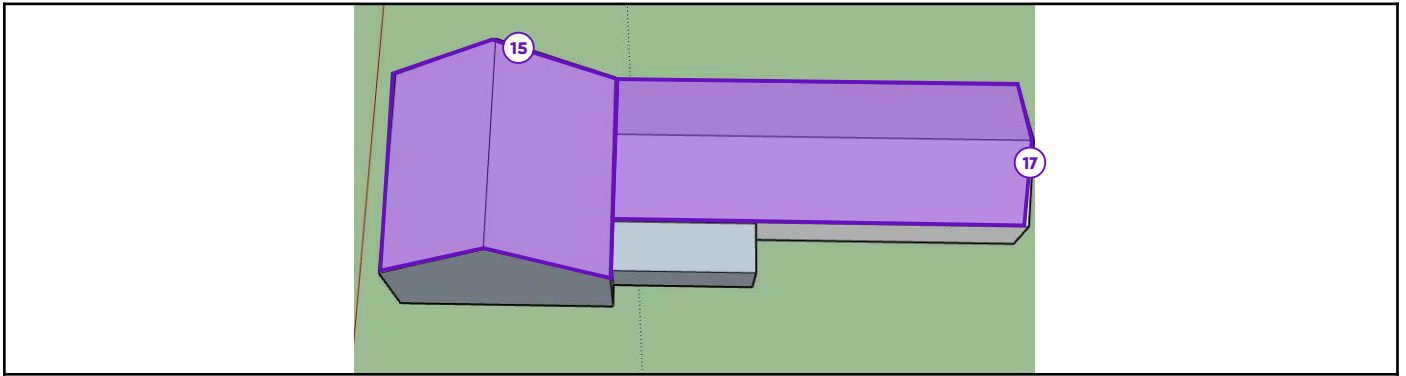
## Plan 1.16: Dak hoofdbouw en aanbouw

| Beschrijving | Type | Actie |
|---|---|---|
| 5. Golfplaten grijs | Asbestmateriaal | Dringend verwijderen |

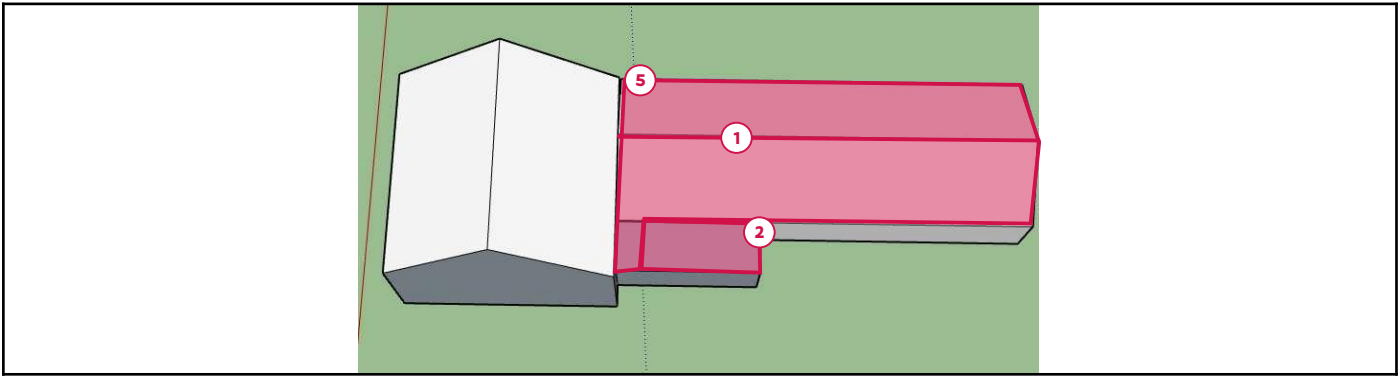
# Plan 1.17: Dak hoofdbouw en aanbouw

| Beschrijving | Type | Actie |
|---|---|---|
| 1. Nokstukken | Asbestmateriaal | Dringend verwijderen |
| 2. Golfplaten rood | Asbestmateriaal | Dringend verwijderen |

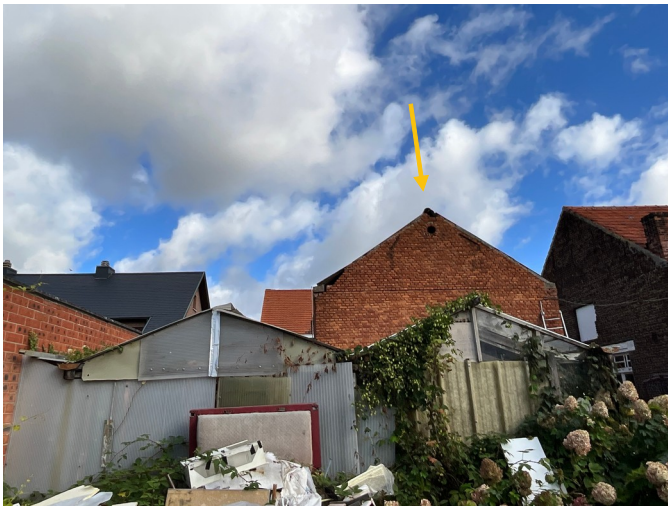
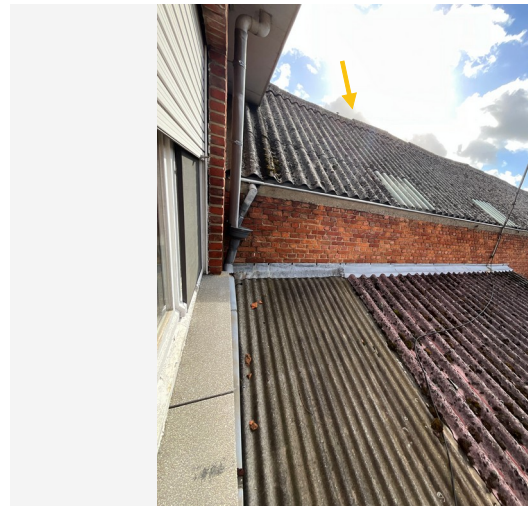
Overzichtsfoto

Detailfoto

| Eindbeoordeling materiaalrisico | Hoog materiaalrisico en/of hoge kans op vezelvrijgave |

| Gebondenheid | Categorie 1: hechtgebonden in oorsprong |
| Asbestsoort (vezeltype) | Crocidoliet aanwezig |
| Toestand van het materiaal | Zwaar beschadigd, zwaar verweerd |

| Beschrijving | Nokstukken |
| Asbestmateriaal | Dak- en gevelbekleding - Nok, windveer, boeiboord |
| Hoeveelheid (oppervlakte - aantal) | • 15,00 m <sup>2</sup> - 1 stuk |

**Dringend verwijderen**

- Verwijder dit asbestmateriaal zo snel mogelijk. Volg de toestand goed op.

Nooit zagen, breken of slijpen, gebruik enkel handgereedschap en geen elektrisch aangedreven gereedschap. Nokstukken volledig en onbeschadigd verwijderen. Werk nat om stofvorming te beperken. Afzetting werkzone met waarschuwingsborden ("Asbest – Verboden toegang"). Gebruik van geschikte PBM's verplicht: Type 5/6 overall, P3-masker, handschoenen. Verwijderde toepassingen direct verpakken in dubbele asbestfolie of -zakken, goed afsluiten en etiketteren. Afvoer naar erkende verwerker.
- Eenvoudige handelingen: enkel door erkend asbestverwijderaar  
Hoewel deze eventueel door eenvoudige handelingen verwijderd kunnen worden, adviseer ik als deskundige

om de verwijdering te laten uitvoeren door een erkende asbestverwijderaar. Dit garandeert de veiligheid van zowel de bewoners als de burens

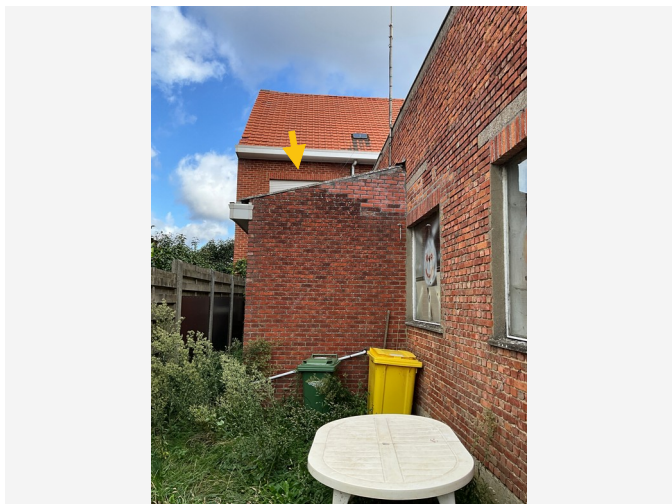
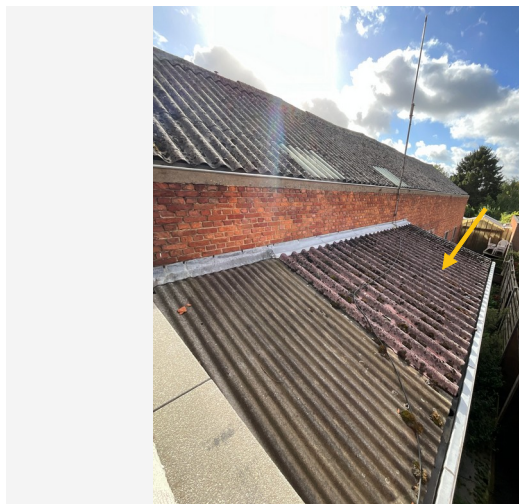
Overzichtsfoto

Detailfoto

| Eindbeoordeling materiaalrisico | Hoog materiaalrisico en/of hoge kans op vezelvrijgave |

**Dringend verwijderen**

- Verwijder dit asbestmateriaal zo snel mogelijk. Volg de toestand goed op.
- Hemelwater dat afspoelt van asbestcement daken of gevels kan asbestdeeltjes bevatten. Gebruik het enkel voor gesloten circuits (bv. spoelen toiletten). Reinig na het vervangen van het dak of de gevel de dakgoten en regenwaterput of -ton om asbesthoudend sediment of slib te verwijderen

Nooit zagen, breken of slijpen, gebruik enkel handgereedschap en geen elektrisch aangedreven gereedschap. Golfplaten volledig en onbeschadigd verwijderen. Werk nat om stofvorming te beperken. Afzetting werkzone met waarschuwingsborden ("Asbest – Verboden toegang"). Gebruik van geschikte PBM's verplicht: Type 5/6 overall, P3-masker, handschoenen. Verwijderde toepassingen direct verpakken in dubbele asbestfolie of -zakken, goed afsluiten en etiketteren. Afvoer naar erkende verwerker.

- Eenvoudige handelingen: enkel door erkend asbestverwijderaar  
Hoewel deze eventueel door eenvoudige handelingen verwijderd kunnen worden, adviseer ik als deskundige om de verwijdering te laten uitvoeren door een erkende asbestverwijderaar. Dit garandeert de veiligheid van zowel de bewoners als de burens

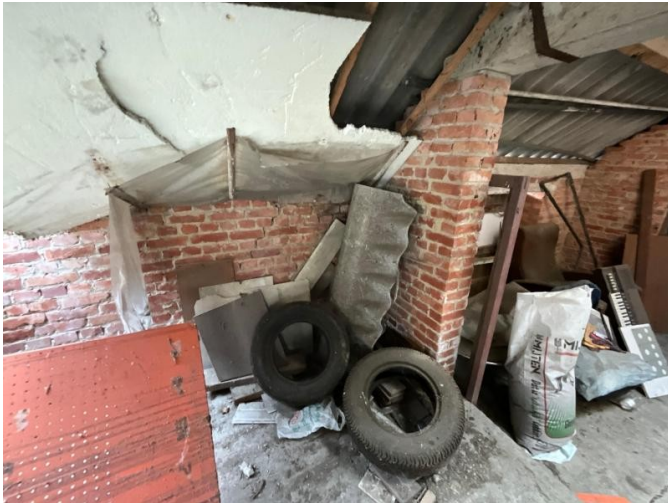
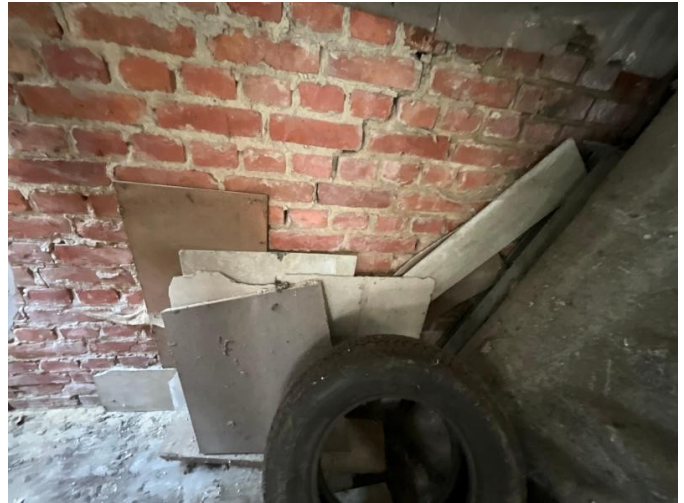
Overzichtsfoto

Detailfoto

| Opmerking | Deze oppervlakte, volumes en gewichten zijn niet gemeten, maar geschat op basis van een benadering van het aanwezige afval (de opgegeven hoeveelheden mogen niet gebruikt worden als maatstaf voor heffingen). |

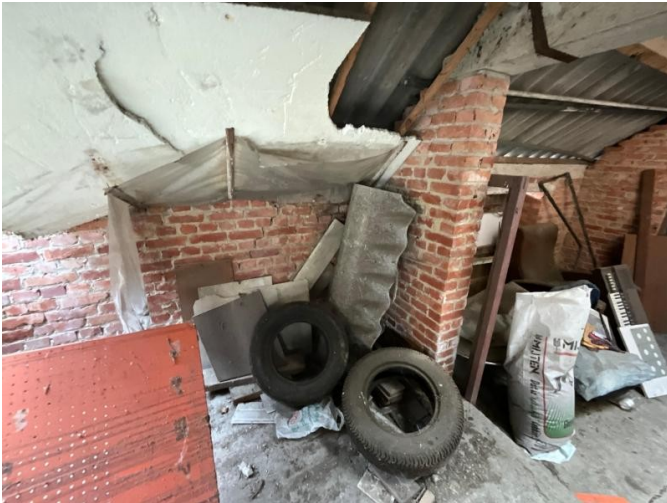
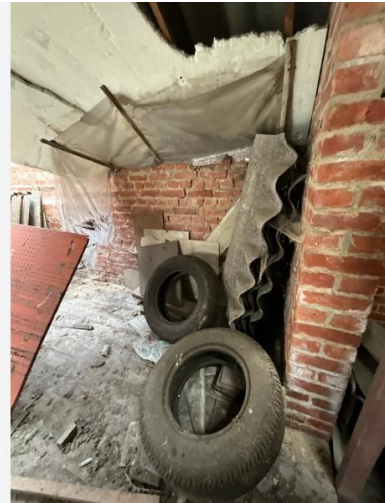
Overzichtsfoto

Detailfoto

| Opmerking | Deze oppervlakte, volumes en gewichten zijn niet gemeten, maar geschat op basis van een benadering van het aanwezige afval (de opgegeven hoeveelheden mogen niet gebruikt worden als maatstaf voor heffingen). |

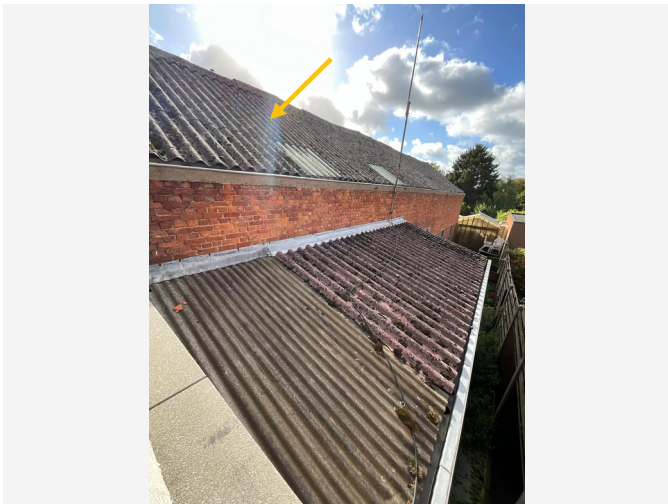
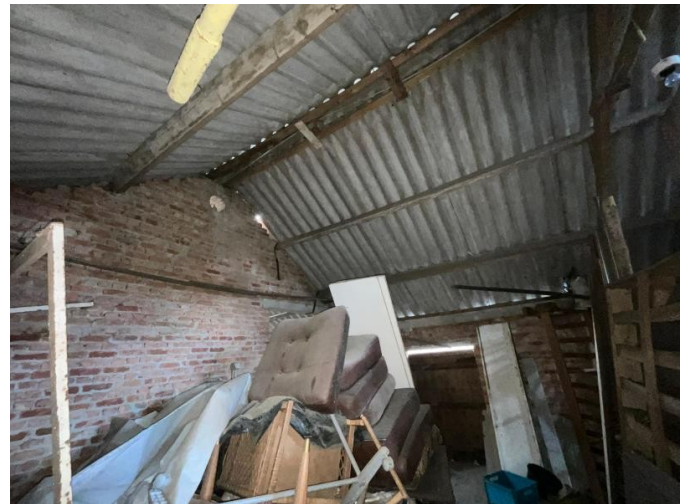
Overzichtsfoto

Detailfoto

| Opmerking | Deze oppervlakte, volumes en gewichten zijn niet gemeten, maar geschat op basis van een benadering van de aanwezige golfplaten (de opgegeven hoeveelheden mogen niet gebruikt worden als maatstaf voor heffingen). |

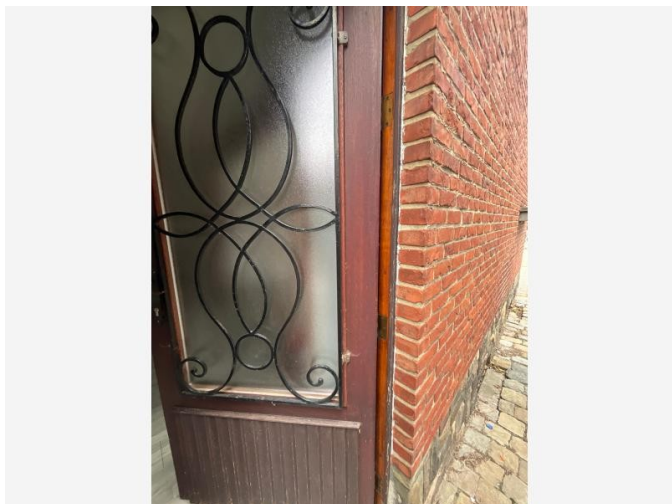
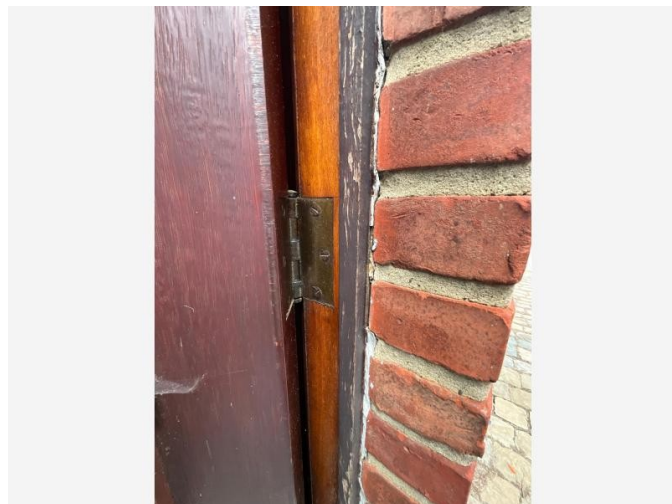
Overzichtsfoto

Detailfoto

| Opmerking | Deze oppervlakte, volumes en gewichten zijn niet gemeten, maar geschat op basis van een benadering van de aanwezige mastiek (de opgegeven hoeveelheden mogen niet gebruikt worden als maatstaf voor heffingen). |

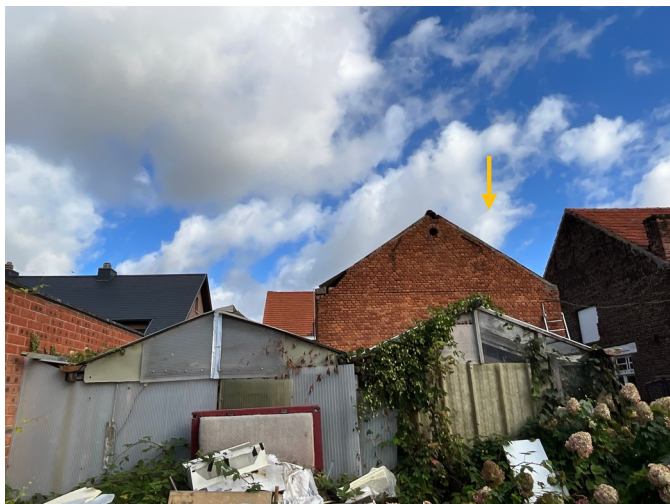
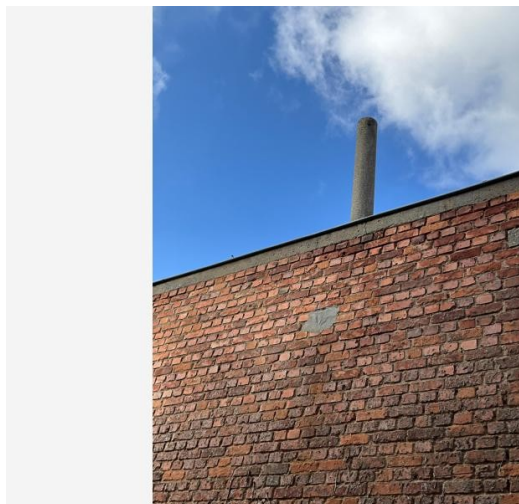
Overzichtsfoto

Detailfoto

| Opmerking | Deze oppervlakte werd niet gemeten, maar geschat op basis van een benadering voor alle aanwezige rookgaskanalen. Deze schatting mag niet worden gebruikt als maatstaf voor heffingen. |

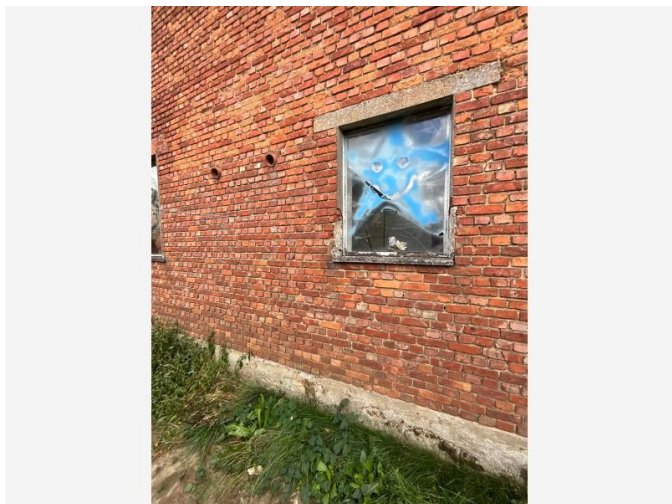
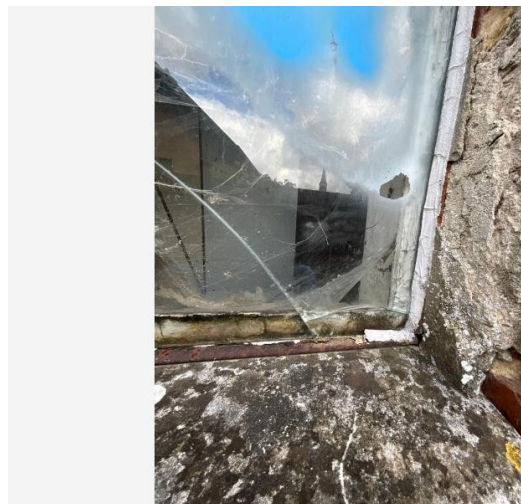
Overzichtsfoto

Detailfoto

| Opmerking | Deze oppervlakte, volumes en gewichten zijn niet gemeten, maar geschat op basis van een benadering van de aanwezige mastiek (de opgegeven hoeveelheden mogen niet gebruikt worden als maatstaf voor heffingen). |

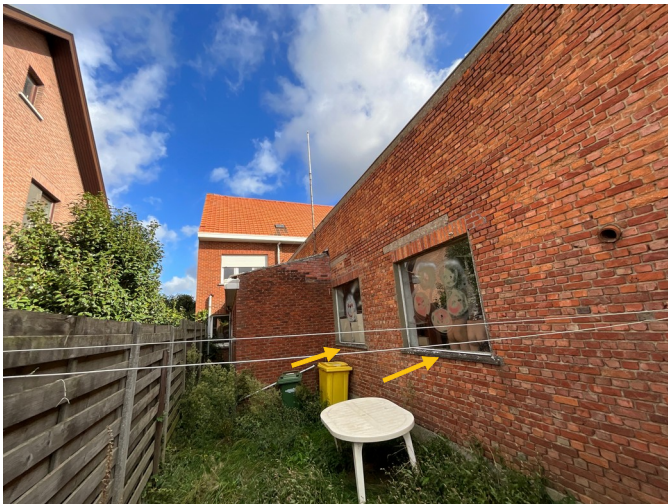
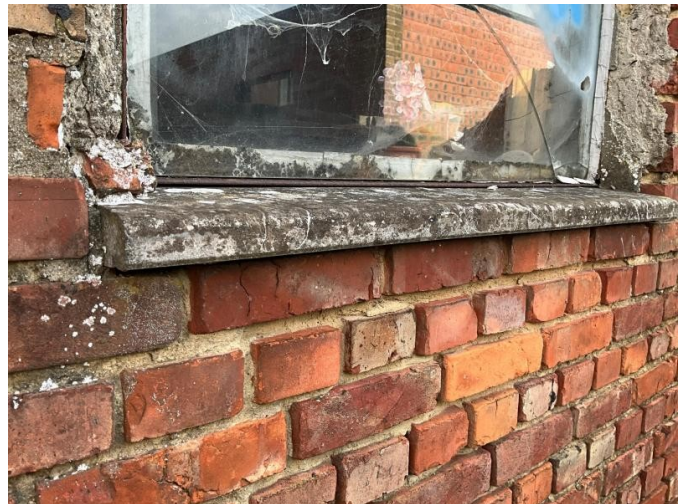
Overzichtsfoto

Detailfoto

| Opmerking | <p>Deze oppervlakte, volumes en gewichten zijn niet gemeten, maar geschat op basis van een benadering van de aanwezige vensterbanken (de opgegeven hoeveelheden mogen niet gebruikt worden als maatstaf voor heffingen).</p> <p>Betreft alle vensterbanken aan de buitenzijde van de aanbouw.</p> |

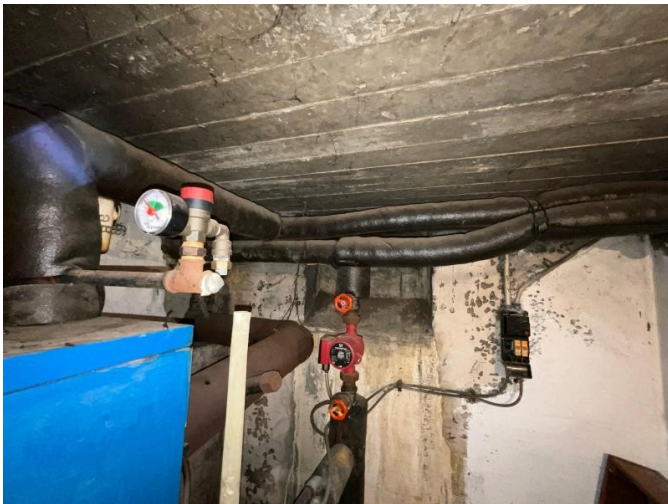
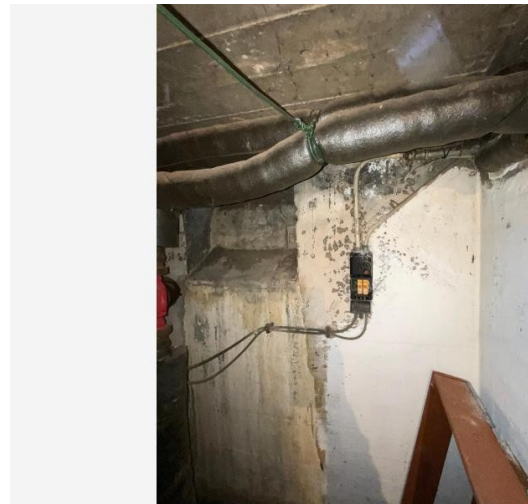
Overzichtsfoto

Detailfoto

| Opmerking | Deze oppervlakte werd niet gemeten, maar geschat op basis van een benadering voor alle elektrische installaties. Deze schatting mag niet worden gebruikt als maatstaf voor heffingen. Als deskundige hebben wij geverifieerd dat het materiaal inderdaad bakeliet betreft en geen harde PVC. Bakeliet wordt door ons beschouwd als een asbestverdachte toepassing, aangezien het in veel gevallen asbesthoudend is. We hebben echter geen staalname uitgevoerd om de functionaliteit van de schakelaars niet in gevaar te brengen. |

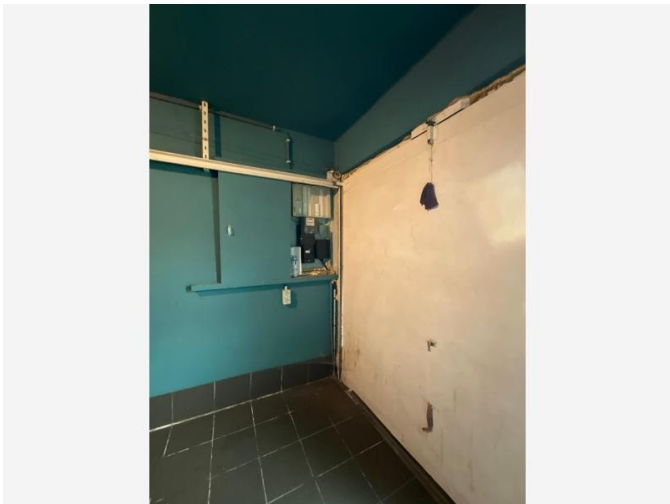
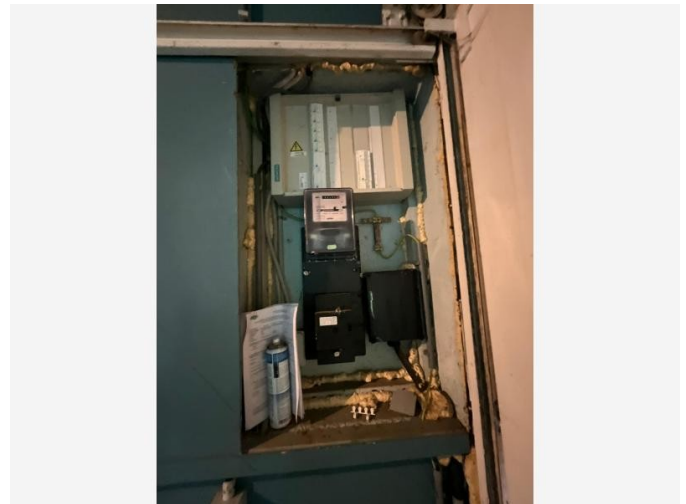
Overzichtsfoto

Detailfoto

| Opmerking | <p>Deze oppervlakte werd niet gemeten, maar geschat op basis van een benadering van de aanwezige tellerkast. Deze schatting mag niet worden gebruikt als maatstaf voor heffingen. Als deskundigen hebben wij vastgesteld dat het materiaal daadwerkelijk bakeliet betreft en geen harde pvc. Bakeliet wordt door ons beschouwd als een asbestverdachte toepassing, aangezien het in veel gevallen asbesthoudend is. We hebben geen staalname uitgevoerd om de functionaliteit van de tellerkast niet in gevaar te brengen. Daarnaast is staalname verboden, aangezien de tellerkast eigendom is van de nutsvoorzieningsmaatschappij.</p> |

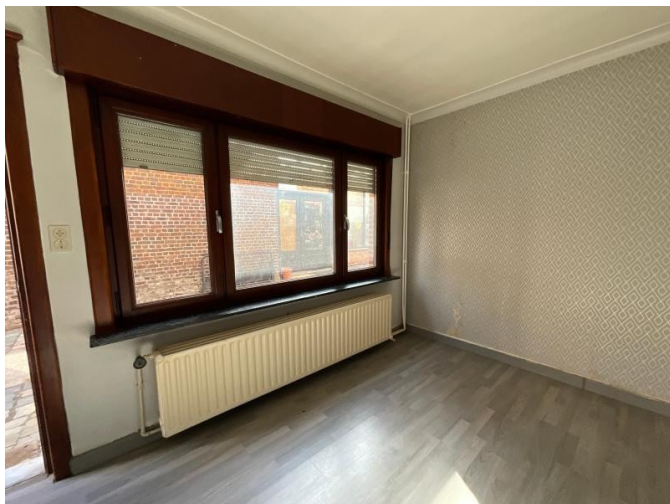
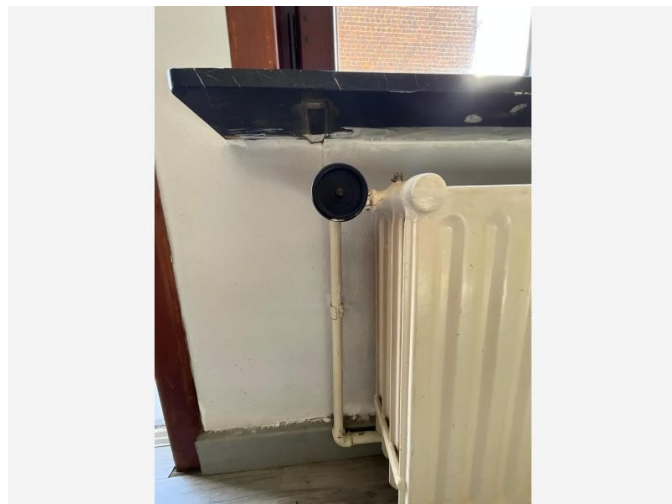
Overzichtsfoto

Detailfoto

| Opmerking | <p>Deze oppervlakte werd niet gemeten, maar geschat op basis van een benadering voor alle aanwezige radiatorknoppen. Deze schatting mag niet worden gebruikt als maatstaf voor heffingen. Als deskundige hebben wij geverifieerd dat het materiaal inderdaad bakeliet betreft en geen harde PVC. Bakeliet wordt door ons beschouwd als een asbestverdachte toepassing, aangezien het in veel gevallen asbesthoudend is. We hebben echter geen staalname uitgevoerd om de functionaliteit van de radiatorknoppen niet in gevaar te brengen.</p> <p>Het gaat om alle radiatorknoppen type bakeliet doorheen het huis</p> |

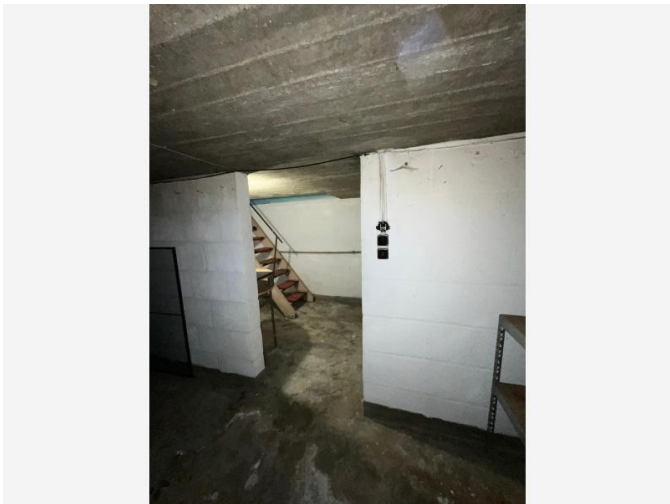
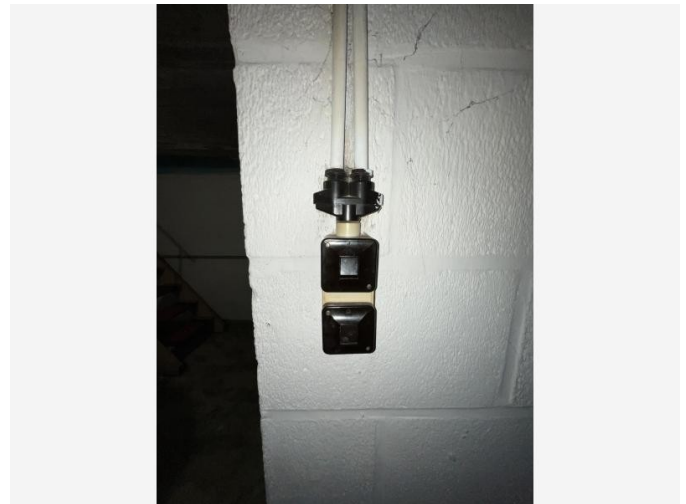
Overzichtsfoto

Detailfoto

| Opmerking | <p>Deze oppervlakte werd niet gemeten, maar geschat op basis van een benadering voor alle aanwezige schakelaars. Deze schatting mag niet worden gebruikt als maatstaf voor heffingen. Als deskundige hebben wij geverifieerd dat het materiaal inderdaad bakeliet betreft en geen harde PVC. Bakeliet wordt door ons beschouwd als een asbestverdachte toepassing, aangezien het in veel gevallen asbesthoudend is. We hebben echter geen staalname uitgevoerd om de functionaliteit van de schakelaars niet in gevaar te brengen.</p> <p>Het gaat om alle schakelaars type bakeliet doorheen de hele woning en aanbouw</p> |

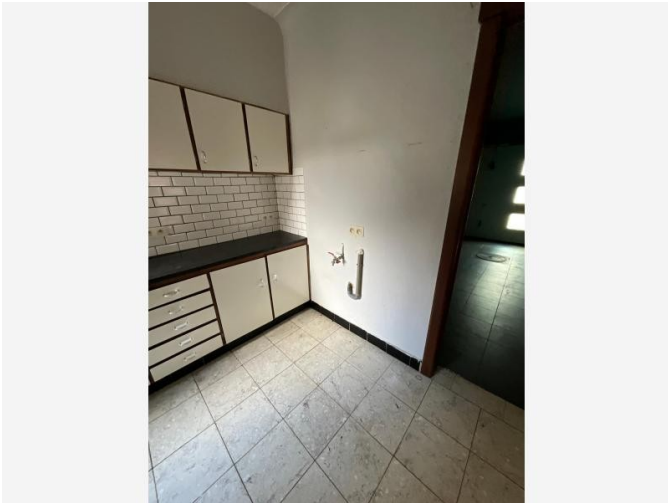
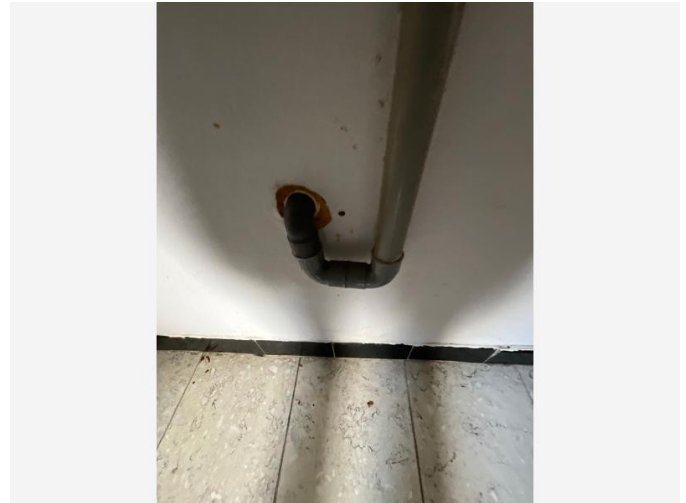
## Fiche 24: Pleisterwerk muren

Geen asbest

| Opmerking | <p>Deze oppervlakte, volumes en gewichten zijn niet gemeten, maar geschat op basis van een benadering van het aanwezig pleisterwerk in alle muren ( de opgegeven hoeveelheden mogen niet gebruikt worden als maatstaf van heffing).</p> <p>Staalname is gebeurd op volgende plaatsen: keuken, gang naar badkamer, inkomhal en slaapkamer</p> |

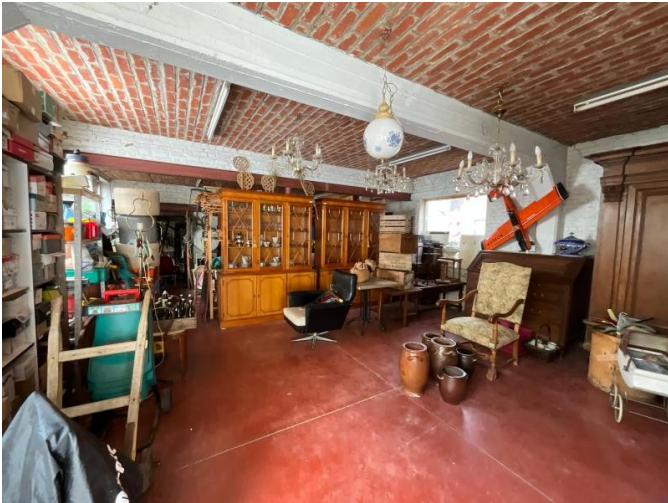
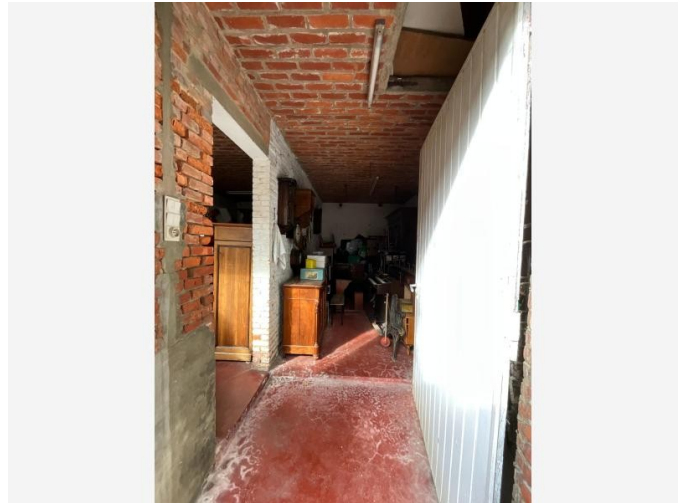
## Fiche 26: Vloer aanbouw

Geen asbest

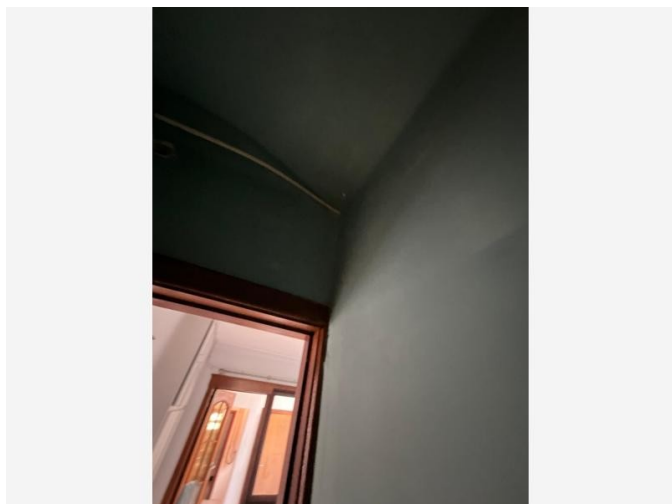
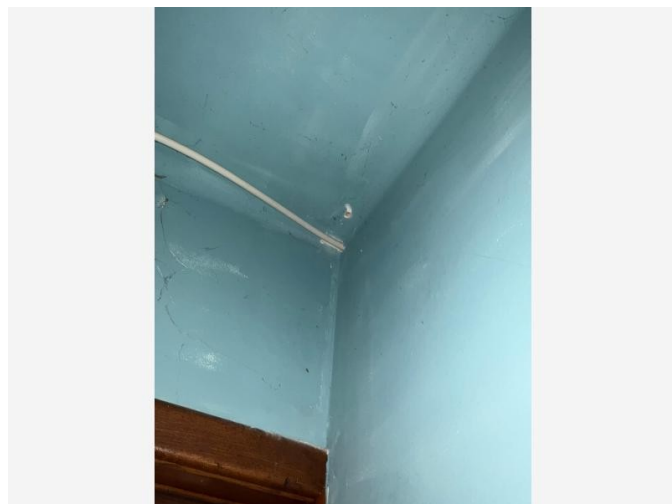
## Fiche 27: Pleisterwerk plafonds

Geen asbest
