# Asbestinventarisatetest

24129E0217/00G000

Attestnummer : 20251014-000095.000

## Zone 1: garage NR.5 (plan basisakte) NR.4 (ter plaatse)

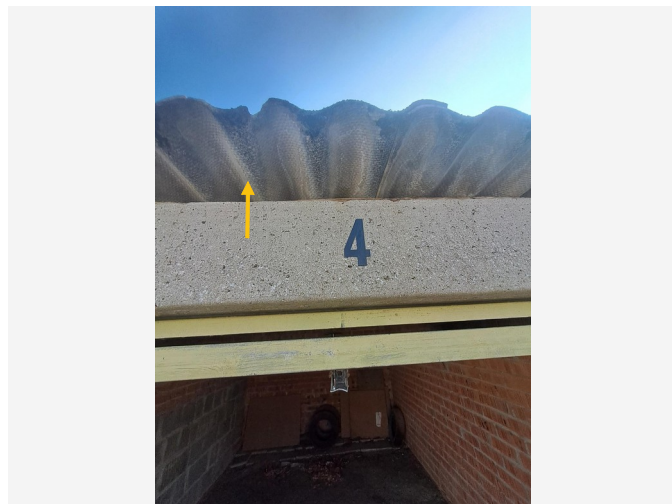
| Fiche 1: asbestcement golfplaten..... | 10 |

Overzichtsfoto

Detailfoto

| Eindbeoordeling materiaalrisico | Hoog materiaalrisico en/of hoge kans op vezelvrijgave |

| Gebondenheid | Categorie 1: hechtgebonden in oorsprong |
| Asbestsoort (vezeltype) | Crocidoliet aanwezig |
| Asbestconcentratie | Laag (< 50%) |
| Afschermingsgraad van het gehele materiaal | Geheel of deels (ook) vrij aan de binnenlucht |
| Toestand van het materiaal | Matig beschadigd, matig verweerd |

| Beschrijving | asbestcement golfplaten |
| Primaire drager | Schuin dak |
| Asbestmateriaal | Dak- en gevelbekleding - Golfplaat |

**Dringend verwijderen**

Te nemen maatregelen

- Verwijder dit asbestmateriaal zo snel mogelijk. Volg de toestand goed op.
- Hemelwater dat afspoelt van asbestcement daken of gevels kan asbestdeeltjes bevatten. Gebruik het enkel voor gesloten circuits (bv. spoelen toiletten). Reinig na het vervangen van het dak of de gevel de dakgoten en regenwaterput of -ton om asbesthoudend sediment of slib te verwijderen
- Voer bijkomende staalname(s) uit.

- Eenvoudige handelingen: mag via doe-het-zelf of door werknemer(s) met opleidingsattest eenvoudige handelingen

Hechtgebonden asbest (binnen en buiten) dat niet beschadigd is mag je zelf verwijderen als je de toepassing in zijn geheel kan verwijderen. Niet slijpen, breken of boren! Draag de juiste PBM's (persoonlijke beschermingsmiddelen). Zoals P3-masker, wegwerpoverall, wegwerphandschoenen en afspoelbare laarzen. Bevochtig eerste de toepassing zodat de vezels minder snel kunnen verspreiden. Gebruik enkel handgereedschap. Verpak deze in een dubbele zak met het gevarensymbool van asbest. Kuis de omgeving op met natte doekjes. Hechtgebonden asbesttoepassingen mag je naar het containerpark afvoeren.

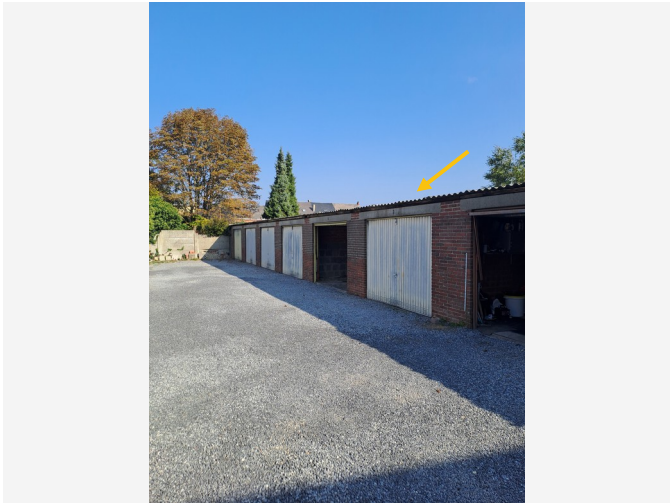
Situeringsfoto

**Reden:** Er is geen volledige risicobeoordeling mogelijk

**Uitleg van de asbestdeskundige:** De achtergevel is niet zichtbaar vanuit het perceel of vanuit de openbare weg. Hierdoor kunnen deze niet geïnspecteerd worden.
