# Asbestinventarisatetest

24129E0217/00G000

Attestnummer : 20251014-000093.000

## Zone 1: garage NR.6 (plan basisakte) NR.3 (ter plaatse)

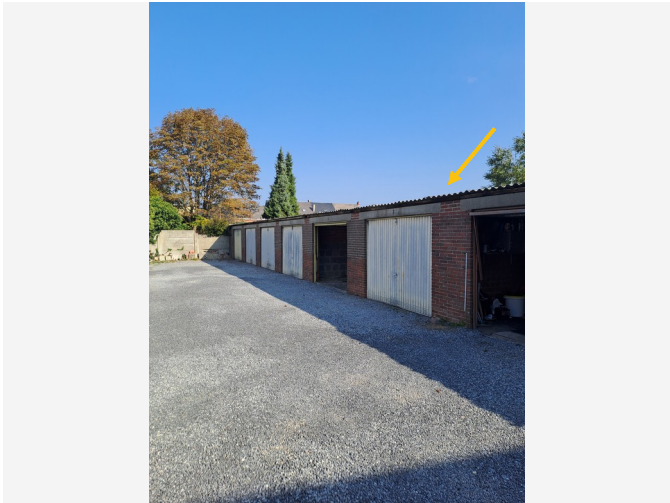
Situeringsfoto

**Reden:** Er is geen volledige risicobeoordeling mogelijk

**Uitleg van de asbestdeskundige:** De achtergevel is niet zichtbaar vanuit het perceel of vanuit de openbare weg. Hierdoor kunnen deze niet geïnspecteerd worden.
