# Asbestinventarisatetest

Attestnummer : 20251014-000083.000

## Zone 1: garage NR.4 (plan basisakte) NR.5 (ter plaatse)

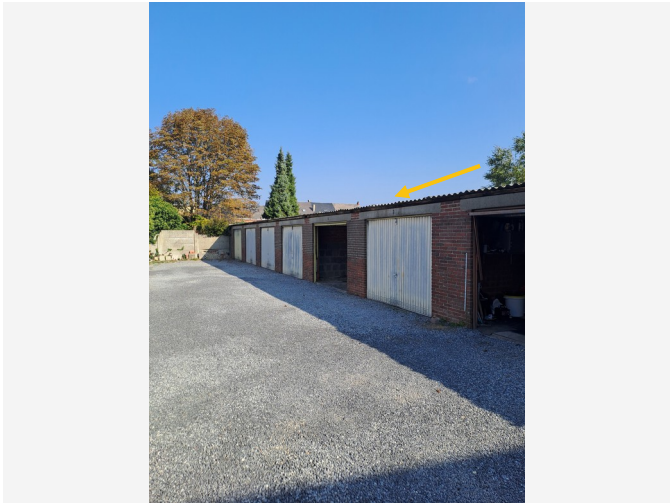
| Fiche 2: achtergevel niet zichtbaar..... | 14 |

Situeringsfoto

**Reden:** Er is geen volledige risicobeoordeling mogelijk

**Uitleg van de asbestdeskundige:** De achtergevel is niet zichtbaar vanuit het perceel of vanuit de openbare weg. Hierdoor kunnen deze niet geïnspecteerd worden.
