# Asbestinventarisatetest

24129E0217/00G000

Attestnummer : 20251014-000082.000

## Zone 1: garage NR.2 (plan basisakte) NR.7 (ter plaatse)

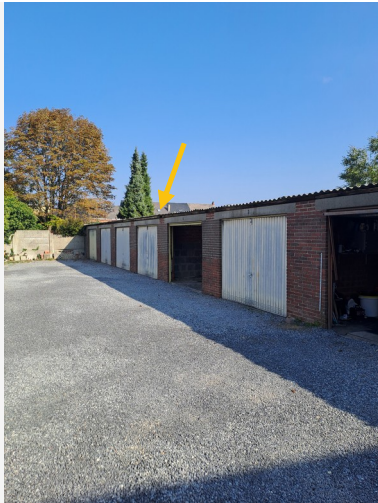
*Situeringsfoto*

**Reden:** Er is geen volledige risicobeoordeling mogelijk

**Uitleg van de asbestdeskundige:** De achtergevel is niet zichtbaar vanuit het perceel of vanuit de openbare weg. Hierdoor kunnen deze niet geïnspecteerd worden.
