# Asbestinventarisatetest

24129E0217/00G000

Attestnummer : 20251014-000080.000

## Zone 1: garage NR.3 (plan basisakte) NR.6 (ter plaatse)

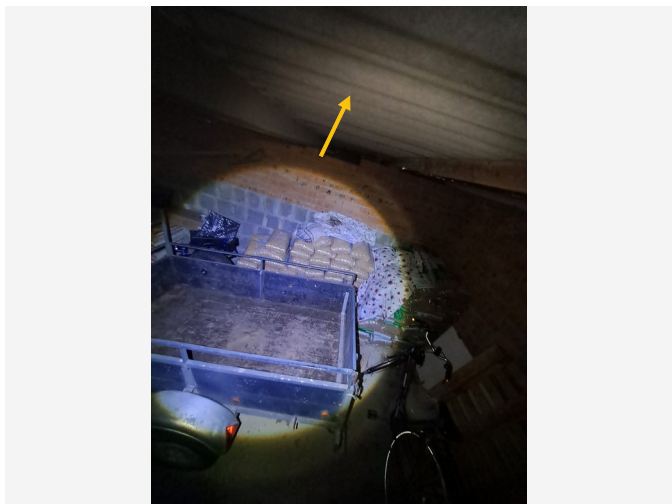
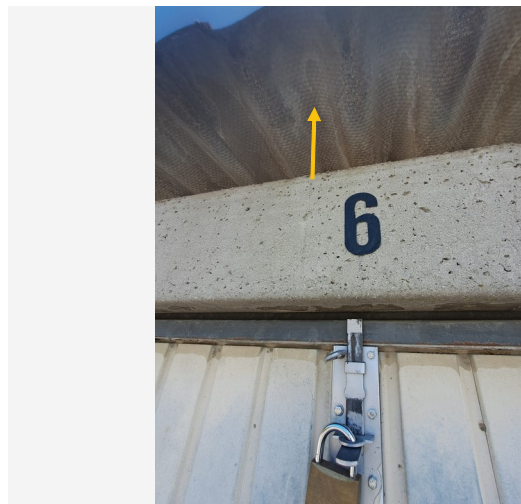
Overzichtsfoto

Detailfoto

| Eindbeoordeling materiaalrisico | Hoog materiaalrisico en/of hoge kans op vezelvrijgave |

| Gebondenheid | Categorie 1: hechtgebonden in oorsprong |
| Asbestsoort (vezeltype) | Crocidoliet aanwezig |
| Asbestconcentratie | Laag (< 50%) |
| Afschermingsgraad van het gehele materiaal | Geheel of deels (ook) vrij aan de binnenlucht |
| Toestand van het materiaal | Matig beschadigd, matig verweerd |

| Beschrijving | asbestcement golfplaten |
| Primaire drager | Schuin dak |
| Asbestmateriaal | Dak- en gevelbekleding - Golfplaat |

Het asbestmateriaal valt onder de mijlpaal van 2034.

**Dringend verwijderen**

- Verwijder dit asbestmateriaal zo snel mogelijk. Volg de toestand goed op.
- Hemelwater dat afspoelt van asbestcement daken of gevels kan asbestdeeltjes bevatten. Gebruik het enkel voor gesloten circuits (bv. spoelen toiletten). Reinig na het vervangen van het dak of de gevel de dakgoten en regenwaterput of -ton om asbesthoudend sediment of slib te verwijderen
- Voer bijkomende staalname(s) uit.

- Eenvoudige handelingen: mag via doe-het-zelf of door werknemer(s) met opleidingsattest eenvoudige handelingen

Hechtgebonden asbest (binnen en buiten) dat niet beschadigd is mag je zelf verwijderen als je de toepassing in zijn geheel kan verwijderen. Niet slijpen, breken of boren! Draag de juiste PBM's (persoonlijke beschermingsmiddelen). Zoals P3-masker, wegwerpoverall, wegwerphandschoenen en afspoelbare laarzen. Bevochtig eerste de toepassing zodat de vezels minder snel kunnen verspreiden. Gebruik enkel handgereedschap. Verpak deze in een dubbele zak met het gevarensymbool van asbest. Kuis de omgeving op met natte doekjes. Hechtgebonden asbesttoepassingen mag je naar het containerpark afvoeren.

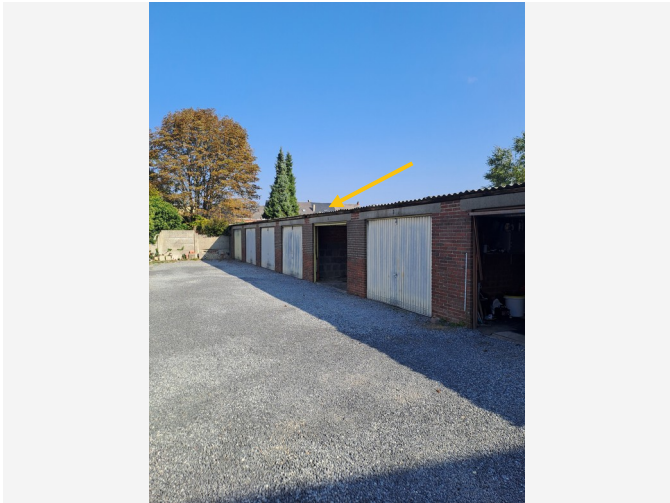
Situeringsfoto

#### Permanente beperking

**Reden:** Er is geen volledige risicobeoordeling mogelijk

**Uitleg van de asbestdeskundige:** De achtergevel is niet zichtbaar vanuit het perceel of vanuit de openbare weg. Hierdoor kunnen deze niet geïnspecteerd worden.
