# Asbestinventarisatetest

24129E0217/00G000

Attestnummer : 20251014-000079.000

## Zone 1: garage NR.1 (plan basisakte) - NR.8 (ter plaatse)

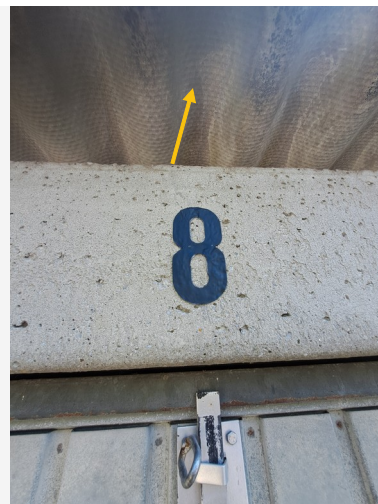
| Fiche 1: asbestcement golfplaten..... | 10 |

Overzichtsfoto

Detailfoto

| Eindbeoordeling materiaalrisico | Hoog materiaalrisico en/of hoge kans op vezelvrijgave |

| Asbestsoort (vezeltype) | Crocidoliet aanwezig |
| Toestand van het materiaal | Matig beschadigd, matig verweerd |

| Beschrijving | asbestcement golfplaten |
| Asbestmateriaal | Dak- en gevelbekleding - Golfplaat |

Het asbestmateriaal valt onder de mijlpaal van 2034.

**Dringend verwijderen**

- Verwijder dit asbestmateriaal zo snel mogelijk. Volg de toestand goed op.
- Hemelwater dat afspoelt van asbestcement daken of gevels kan asbestdeeltjes bevatten. Gebruik het enkel voor gesloten circuits (bv. spoelen toiletten). Reinig na het vervangen van het dak of de gevel de dakgoten en regenwaterput of -ton om asbesthoudend sediment of slib te verwijderen
- Voer bijkomende staalname(s) uit.

- Eenvoudige handelingen: mag via doe-het-zelf of door werknemer(s) met opleidingsattest eenvoudige handelingen

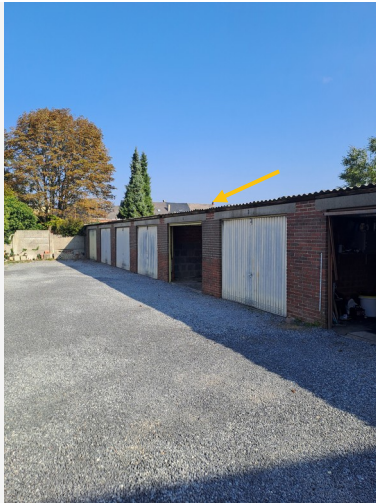
*Situeringsfoto*

**Reden:** Er is geen volledige risicobeoordeling mogelijk

**Uitleg van de asbestdeskundige:** De achtergevel is niet zichtbaar vanuit het perceel of vanuit de openbare weg. Hierdoor kunnen deze niet geïnspecteerd worden.
