Asbestinventarisatetest

Leuvensestraat 46, 3290 Diest

Attestnummer : 20240523-000037.000

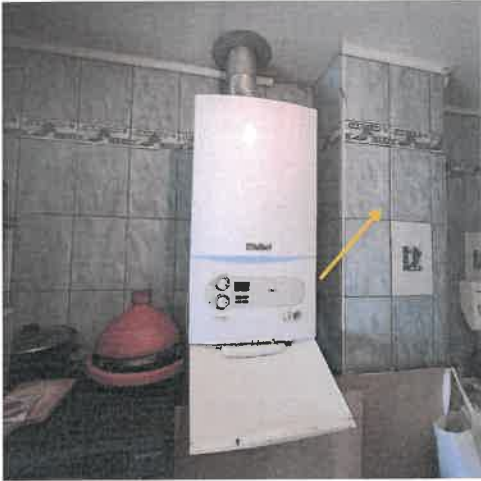
Fiche 1: rookgaskanaal (mogelijks)

Het is mogelijk dat er een asbesthoudend rookgaskanaal aanwezig is in de schouw.

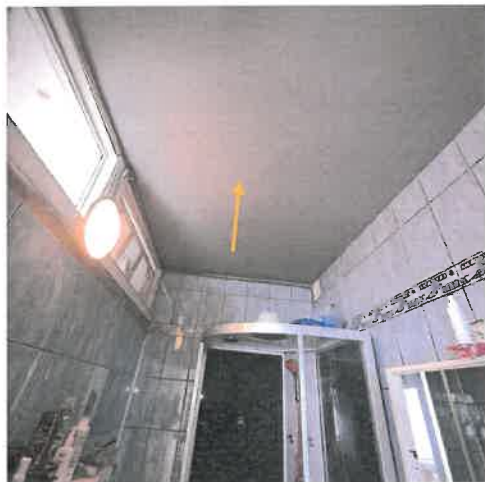
Fiche 2: plafonds van gipskartonplaten

De plafond zijn afgewerk met gipskartonplaten. Deze bevatten geen asbest. De materialen achter deze platen zijn niet vastgesteld.

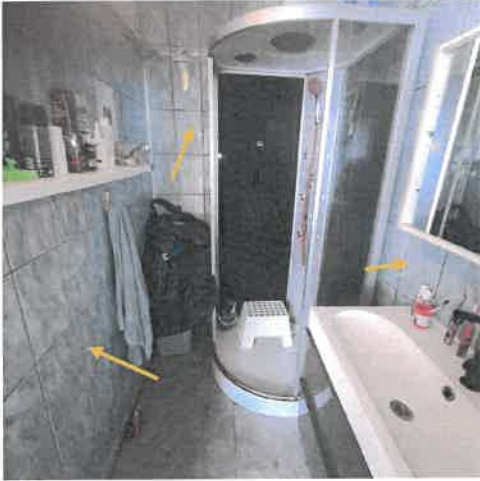
Fiche 3: tegelijm achter tegels

Mogelijk bevindt er zich asbestverdachte tegelijm achter de wandtegels. Dit was niet waarneembaar, er waren geen bestaande beschadigingen of openingen in de wandtegels.

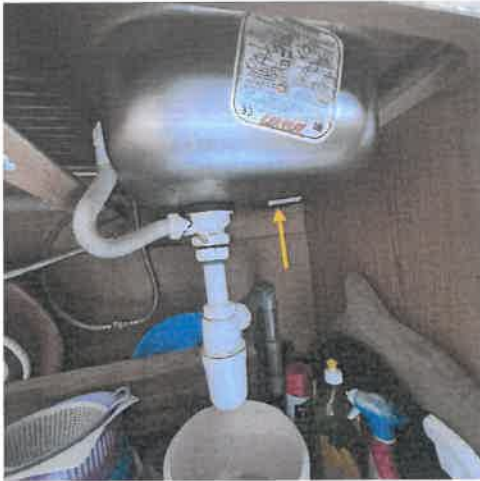
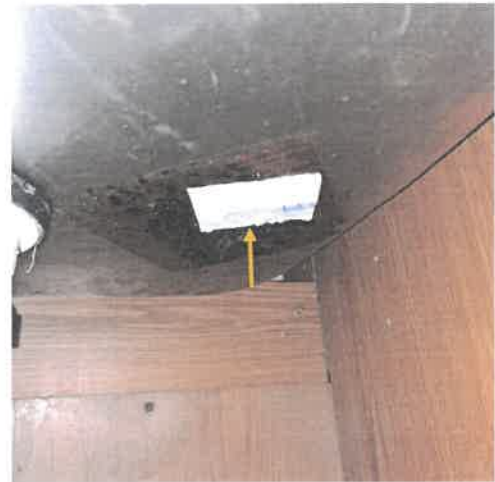
Fiche 4: P1 restanten druppeldemper

Geen asbest

#	Type	Referentie	Resultaat
4.1	Puntmonster	4.10538	Geen asbest

Beschrijving	P1 restanten druppeldemper
Omgeving	Binnen
Primaire drager	Sanitaire infrastructuur en uitrusting (toe- en afvoer)
Bindmiddel van materiaal	Bitumen (roofing, teer, asfalt)

Gebondenheid op basis van bindmiddel	Hecht
Hoeveelheid (gewicht - aantal)	• 0,01 kg - 1 stuk
Totaal gewicht	0,01 kg
Identificatiemethode	Vaststelling met monstername
Destructieve handeling voor identificatie	Nee
Opmerking	De hoeveelheid is der indicatie. Deze mag niet gebruikt worden voor andere doeleinde.

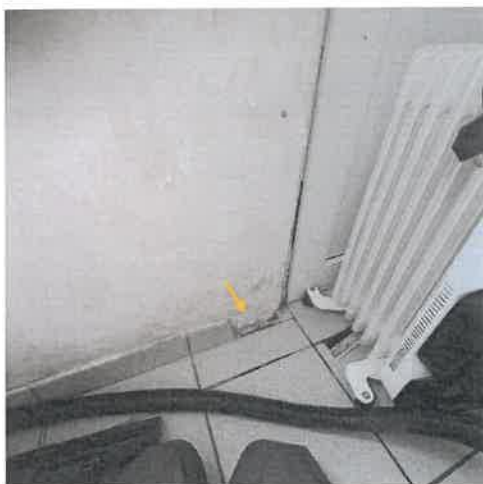
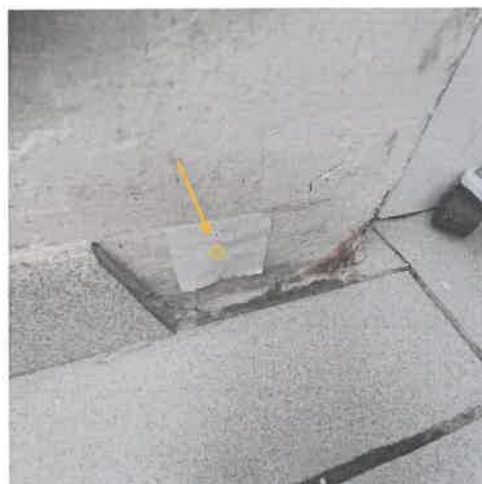
Fiche 5: M1 pleisterwerk muren

Geen asbest

#	Type	Referentie	Resultaat
5.1	Mengmonster	4.10539	Geen asbest

Beschrijving	M1 pleisterwerk muren
Omgeving	Binnen
Primaire drager	Binnenwand
Bindmiddel van materiaal	Gips - kalk

Gebondenheid op basis van bindmiddel	Niet-hechtgebonden
Hoeveelheid (oppervlakte - dikte - aantal)	• 125,00 m ² - 1,00 cm - 1 stuk
Totaal volume	1,25 m ³
Identificatiemethode	Vaststelling met monstername
Destructieve handeling voor identificatie	Nee
Opmerking	<p>Op de plaatsen waar er staalname is gebeurd, is er geen asbest gevonden. Dit sluit niet uit dat er op andere plaatsen wel asbest aanwezig kan zijn. De stalen zijn genomen op representatieve plaatsen beschreven in het inspectieprotocol van OVAM.</p> <p>De hoeveelheid is der indicatie. Deze mag niet gebruikt worden voor andere doeleinde.</p>
