# Asbestinventarisatetest

Groenstraat 17, 3511 Hasselt

Attestnummer : 20231002-000381.000

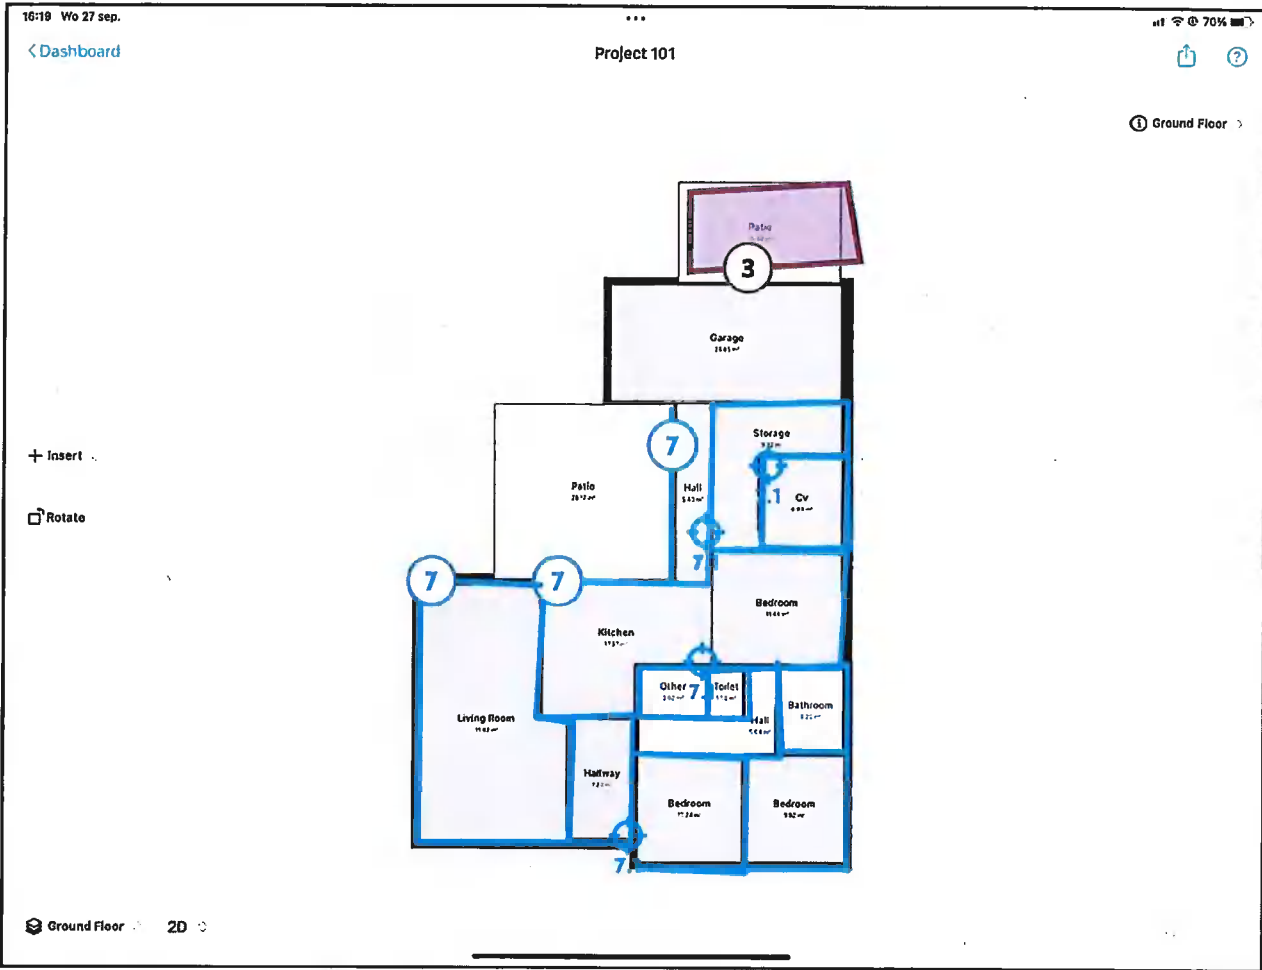
# Plan 1.1: Gelijkvloers muren

| Beschrijving | Type | Actie |
|---|---|---|
| 3. Golfplaten achter garage | Advies | - |
| 7. Pleisterwerk muur | Geen asbest | - |
| 7.1 Code: MM1 | Mengmonster | - |

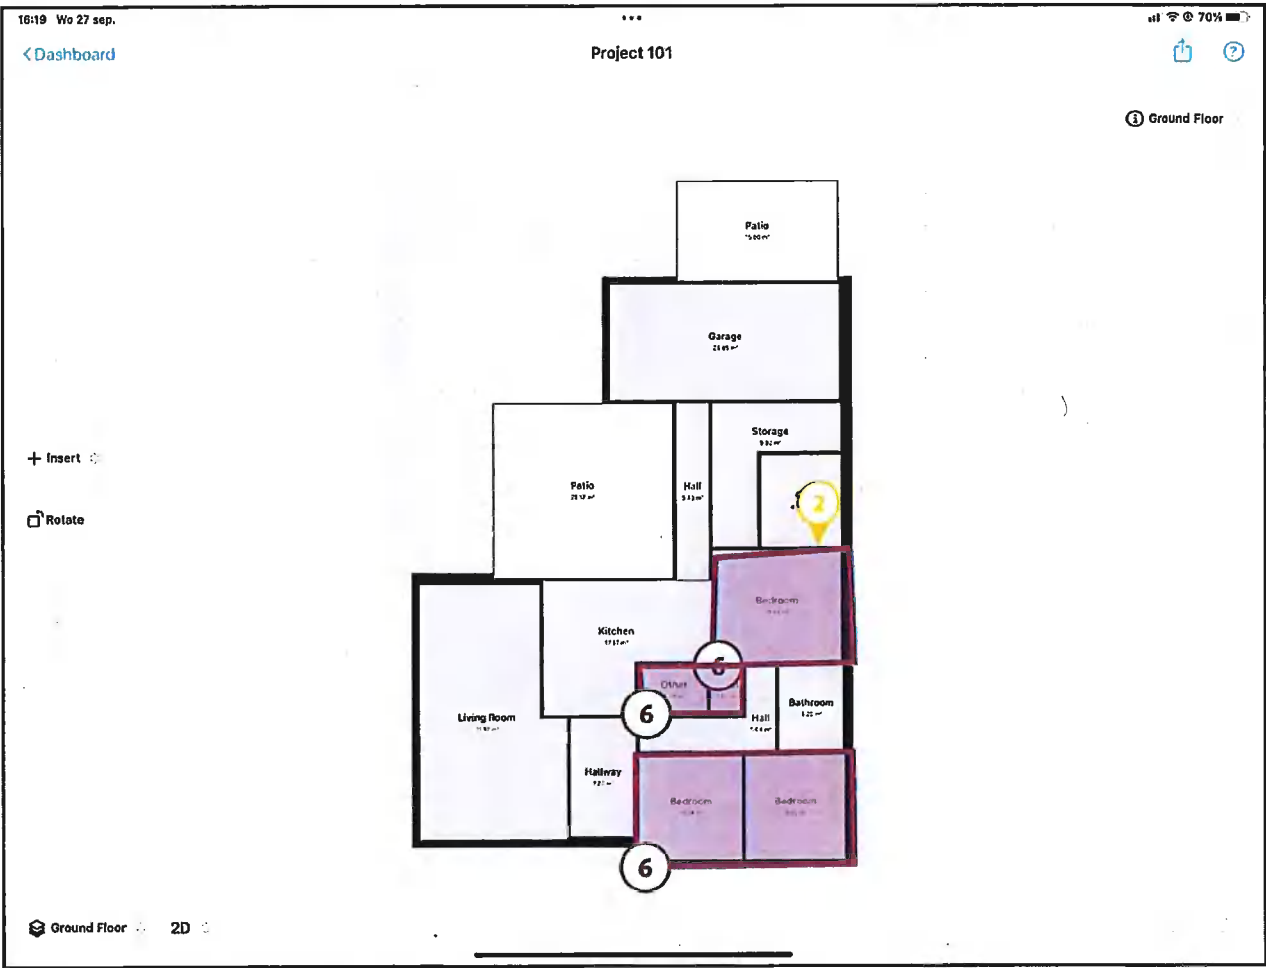
# Plan 1.2: Gelijkvloers

| Beschrijving | Type | Actie |
|---|---|---|
| 2. CV ketel | Uitsluiting | - |
| 6. Vloerzeil | Advies | - |

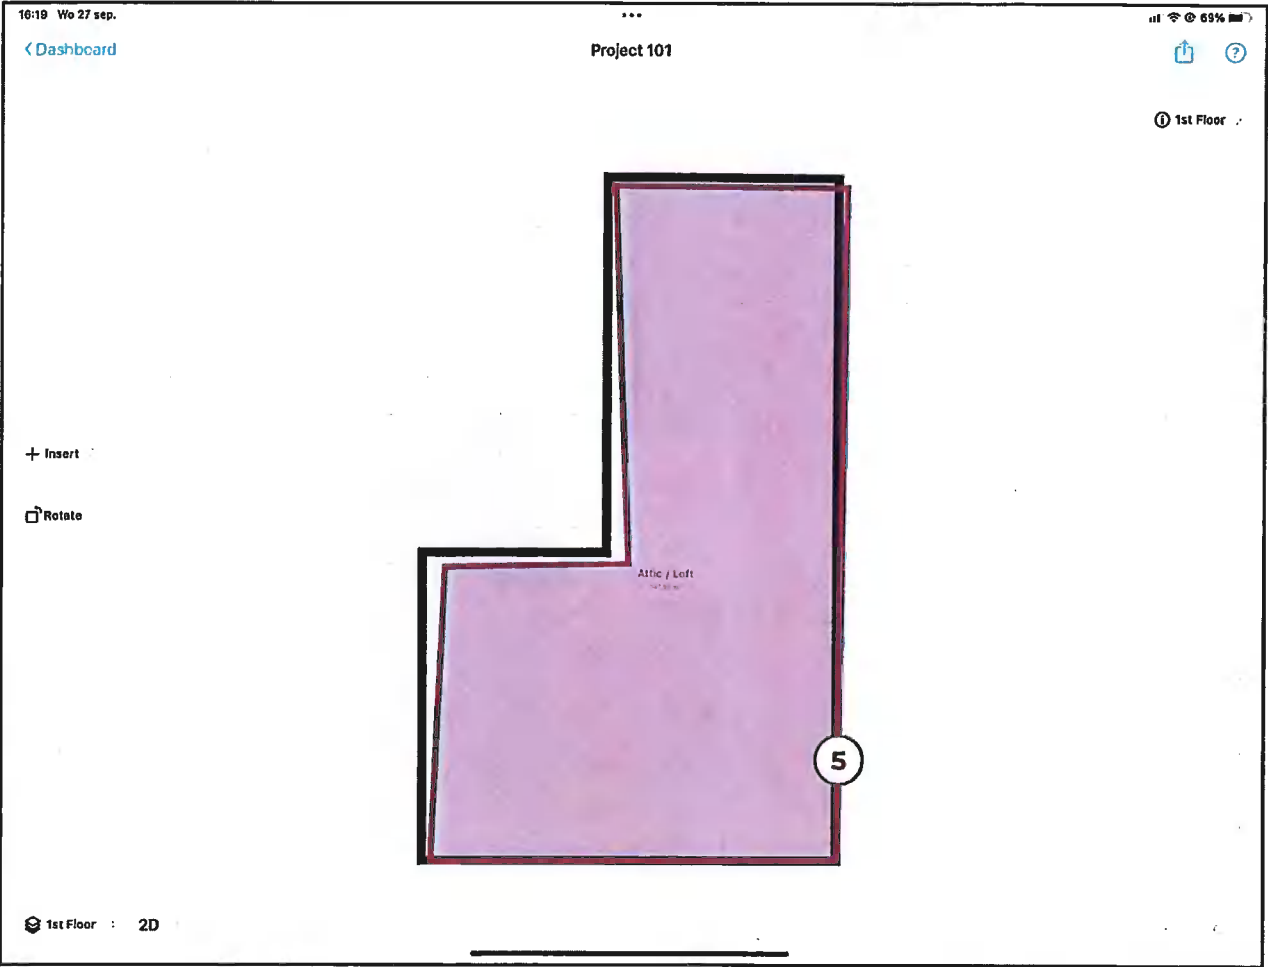
# Plan 1.3: Zolder

| Beschrijving | Type | Actie |
|---|---|---|
| 5. Onderdak | Advies | - |

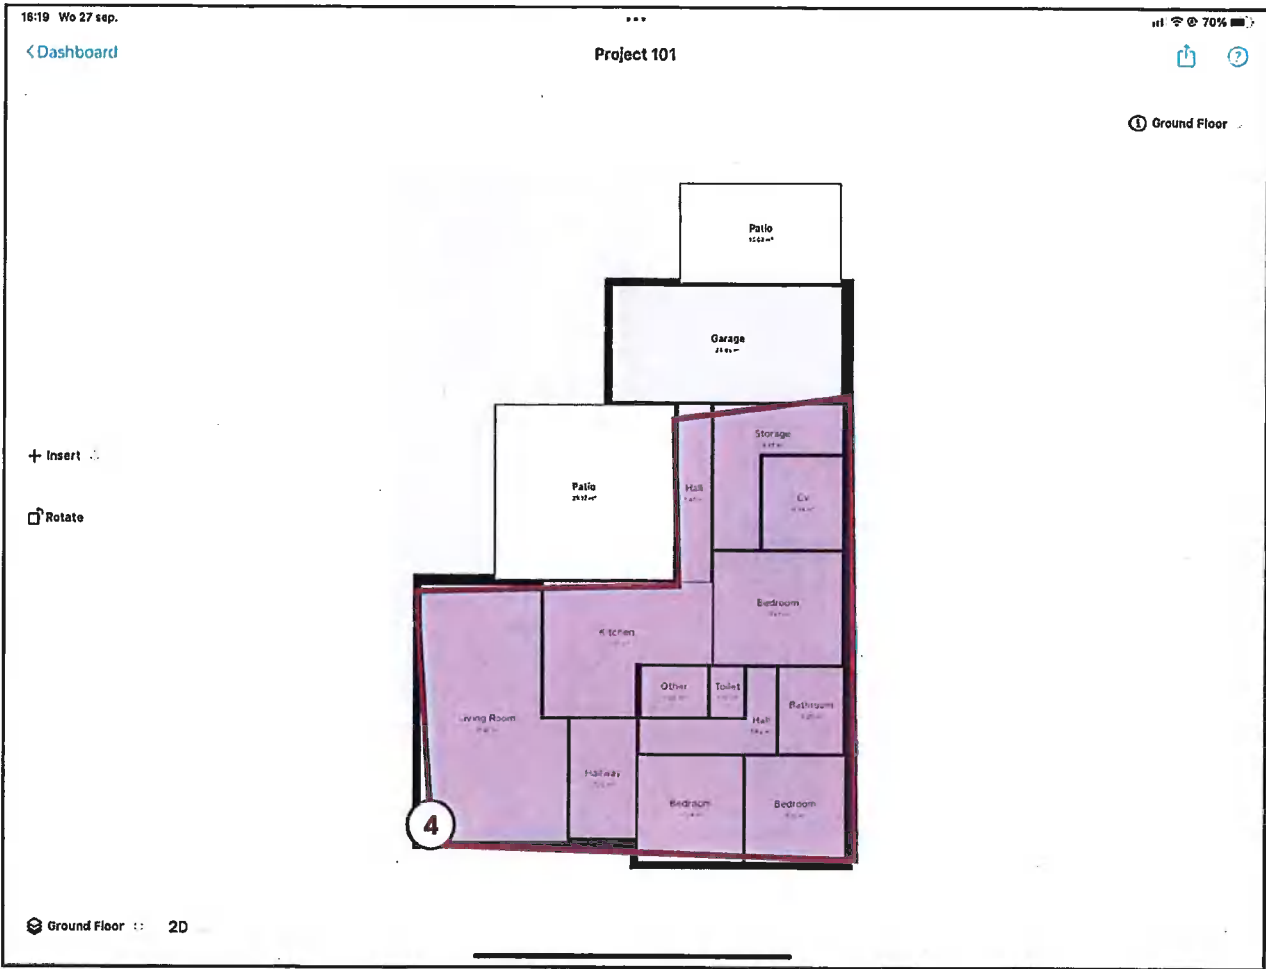
# Plan 1.4: Gelijkvloers plafonds

| Beschrijving | Type | Actie |
|---|---|---|
| 4. Pleisterwerk plafond | Advies | - |

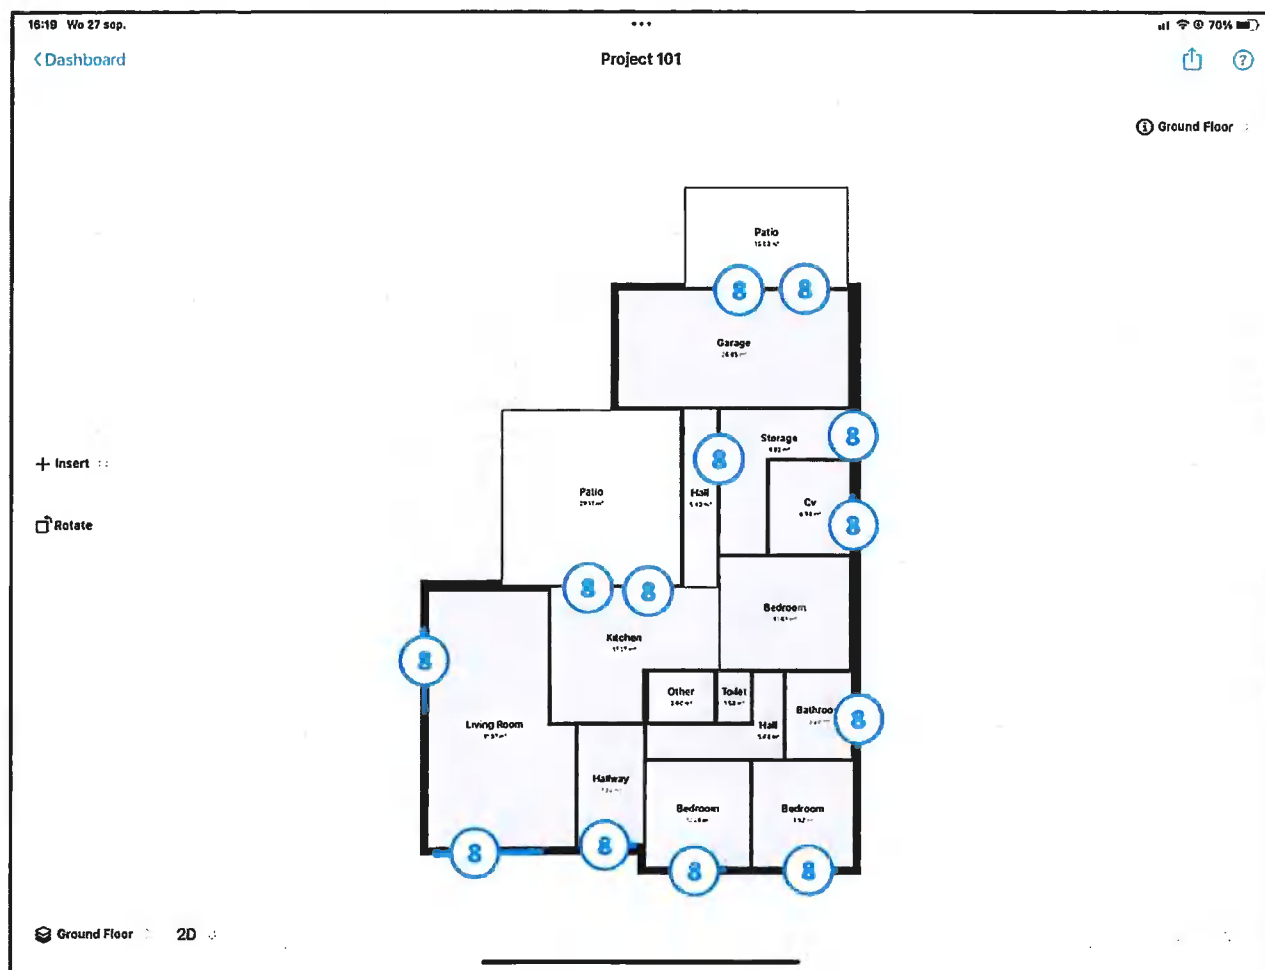
## Plan 1.5: Gelijkvloers mastiek

| Beschrijving | Type | Actie |
|---|---|---|
| 8. Mastiek raam | Geen asbest | - |

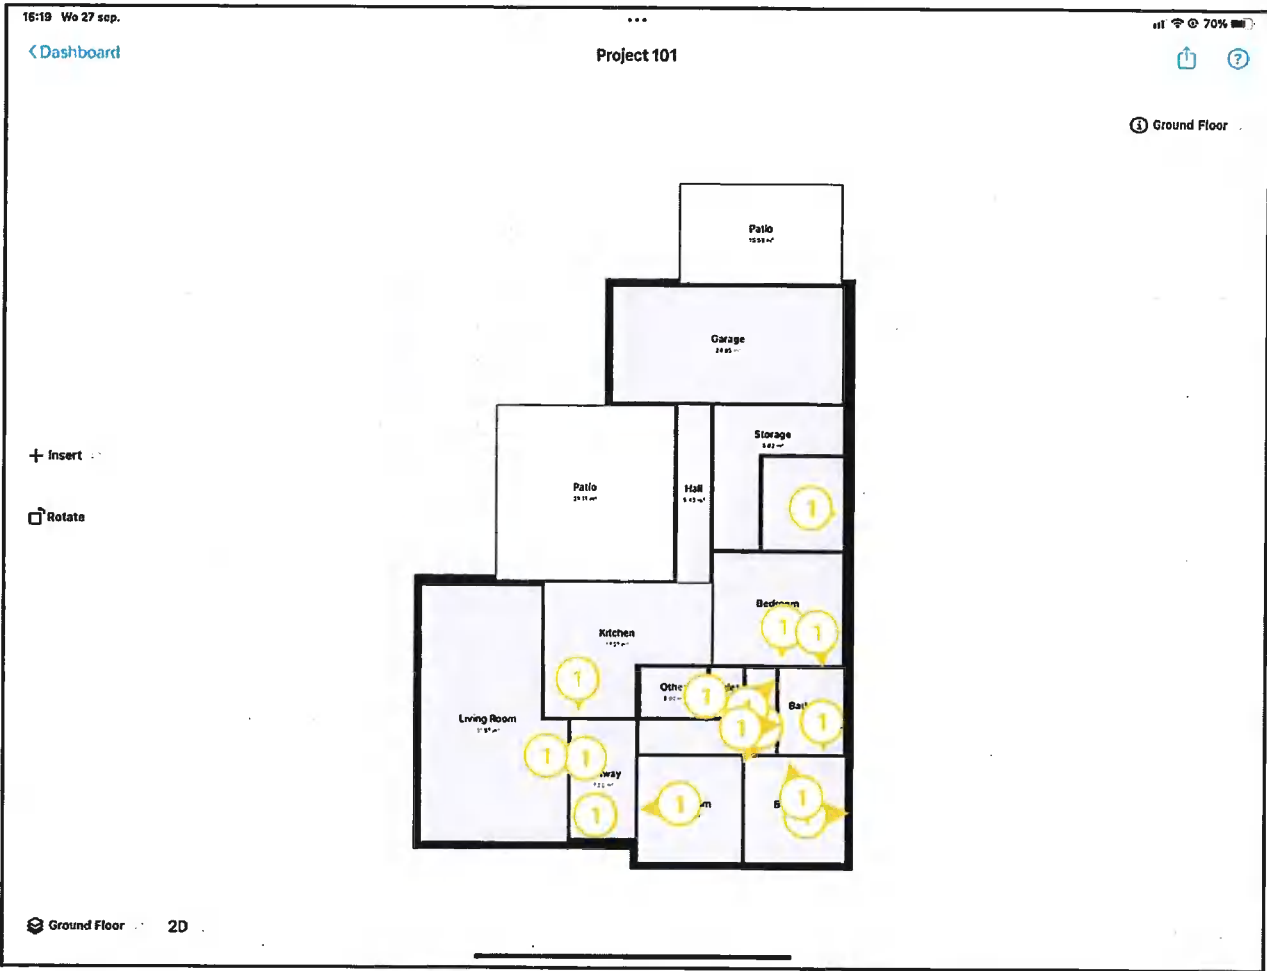
# Plan 1.6: Gelijkvloers bakeliet

| Beschrijving | Type | Actie |
|---|---|---|
| 1. Bakeliet stopcontacten en schakelaars | Asbestmateriaal | Zorgvuldig beheren |

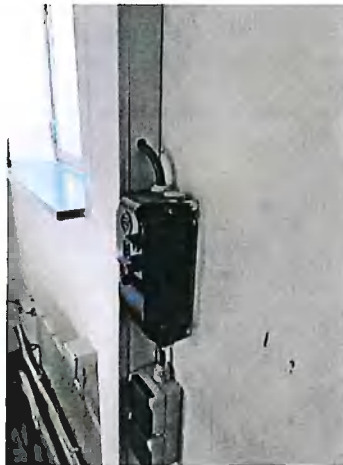
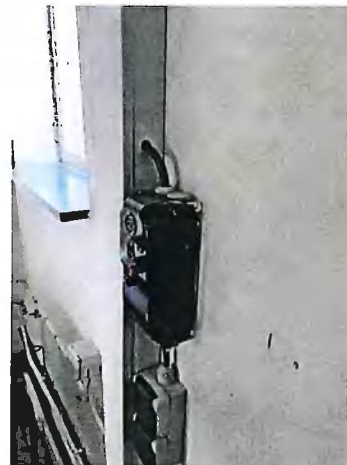
## Fiche 1: Bakeliet stopcontacten en schakelaars

Asbestmateriaal

Het asbestmateriaal valt onder de mijlpaal van 2040.

Eindbeoordeling materiaalrisico

Laag materiaalrisico en/of verlaagde kans op vezelvrijgave

Categorie 1: hechtgebonden in oorsprong

Crocidoliet aanwezig

Laag (< 50%)

Geheel of deels (ook) vrij aan de binnenlucht

Onbeschadigd, niet verweerd

Bakeliet stopcontacten en schakelaars

Plaat, paneel, tablet - Type Bakeliet

Zorgvuldig beheren

- Zorg voor een veilig beheer. Vermijd het beschadigen van het asbestmateriaal. Controleer de toestand jaarlijks op wijzigingen.

- Eenvoudige handelingen: mag via doe-het-zelf of door werknemer(s) met opleidingsattest eenvoudige handelingen  
<https://ovam.vlaanderen.be/wie-mag-wat-verwijderen>

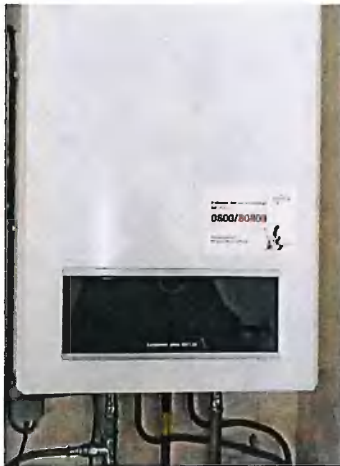
## Fiche 2: CV ketel

Uitsluiting

**Bouwjaar: 2006**

*Constructies gebouwd vanaf 2001 moeten niet onderzocht worden*

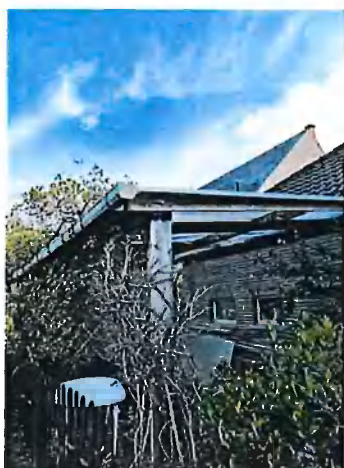
## Fiche 3: Golfplaten achter garage

Niet-asbestverdachte golfplaten

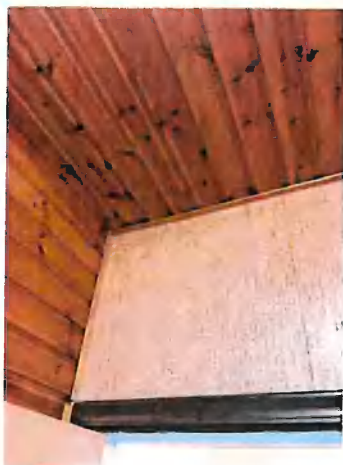
## Fiche 4: Pleisterwerk plafond

Geen staalname van plafond mogelijk, zijn over gehele woning bezet met planchetten of verlaagde valse plafonds

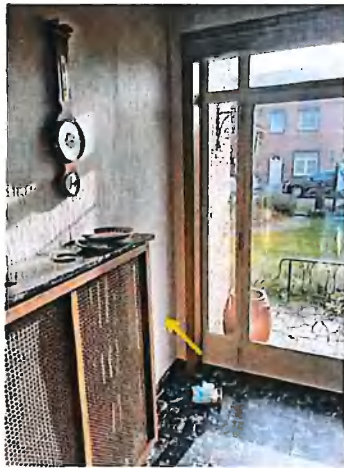
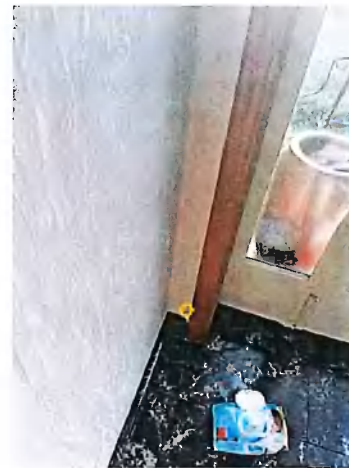
## Fiche 7: Pleisterwerk muur

Geen asbest

| # | Type | Referentie | Resultaat |
|---|---|---|---|
| 7.1 | Mengmonster | MM1 | Geen asbest |

| Beschrijving | Pleisterwerk muur |
| Bindmiddel van materiaal | Gips - kalk |

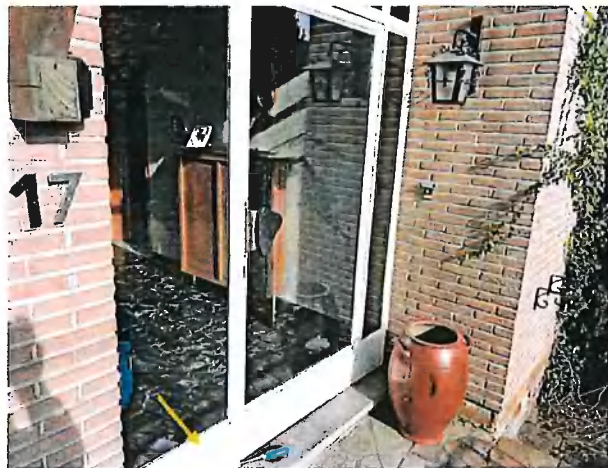
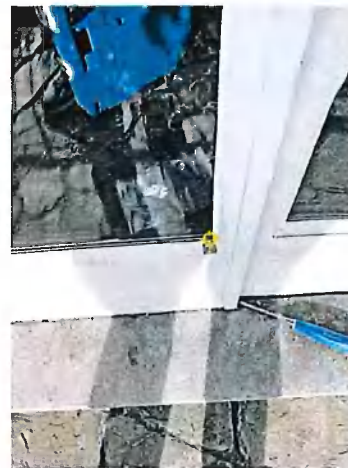
## Fiche 8: Mastiek raam

Geen asbest

| # | Type | Referentie | Resultaat |
|---|---|---|---|
| 8.1 | Puntmonster | MM2 | Geen asbest |

| Beschrijving | Mastiek raam |
| Bindmiddel van materiaal | Kitten, mastiek, pasta |
