# Asbestinventarisatetest

Goetsbloetsstraat 19, 3500 Hasselt

Attestnummer : **20230802-000349.000**

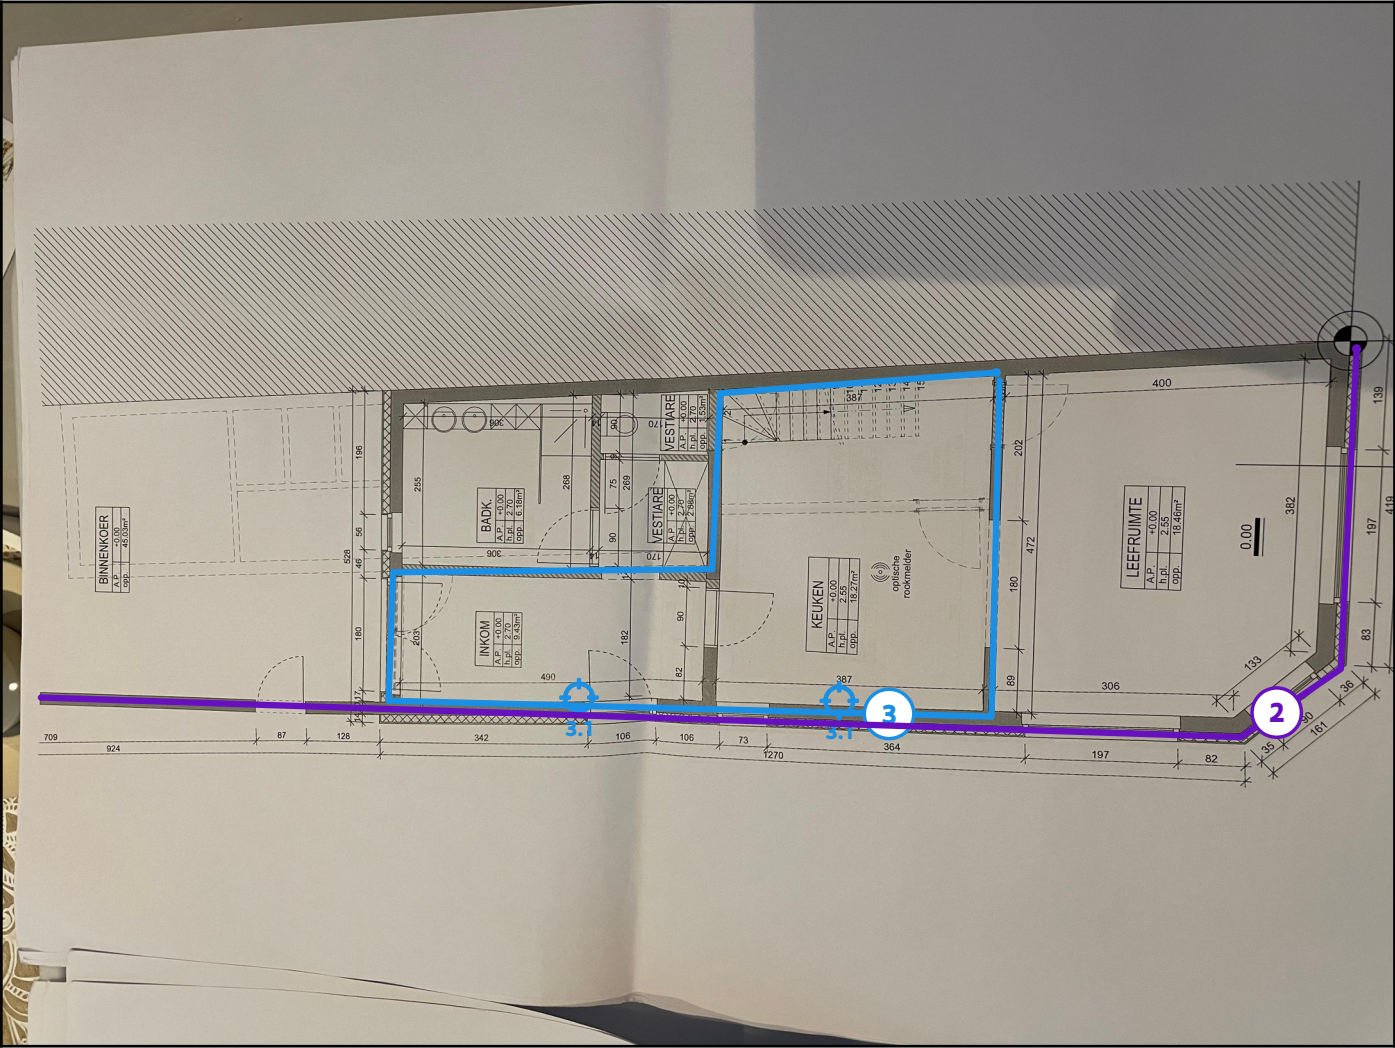
# Plan 1.2: IMG\_6588

| Beschrijving | Type | Actie |
|---|---|---|
| 2. crepi buitenmuur | Advies | - |
| 3. pleister wand | Geen asbest | - |
| 3.1 Code: 23-9339-90-M01 | Mengmonster | - |

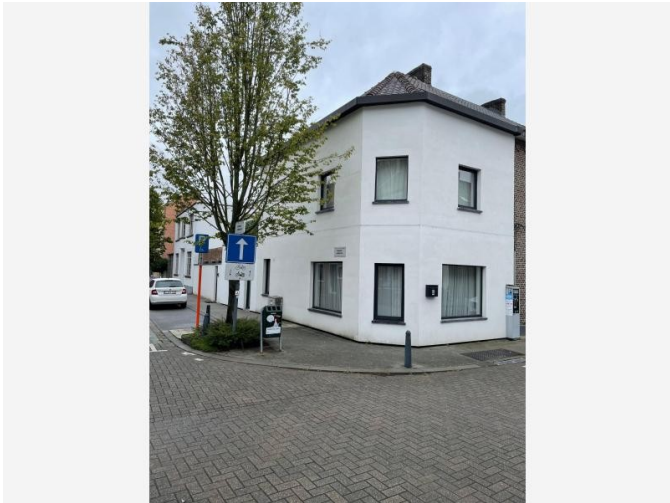
Vrije foto

crepi van de buitenmuur is aangebracht bij de renovatie na 2016. (in bijlage foto voor en na 2016).

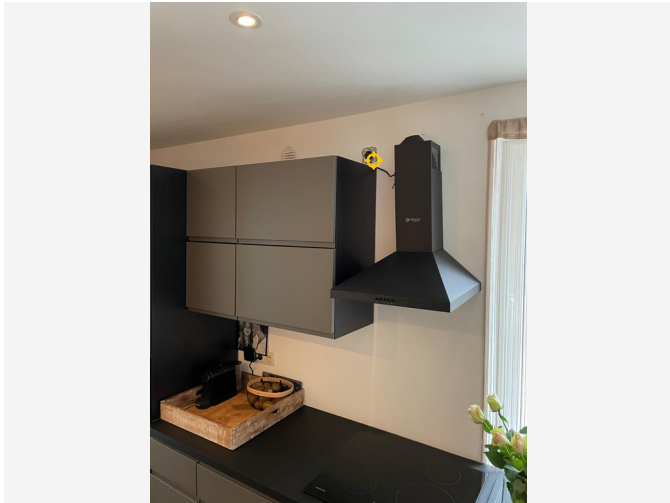
## Fiche 3: pleister wand

Geen asbest

| # | Type | Referentie | Resultaat |
|---|---|---|---|
| 3.1 | Mengmonster | 23-9339-90-M01 | Geen asbest |

| <b>Bindmiddel van materiaal</b> | Gips - kalk |
| <b>Opmerking</b> | mengstaal pleister wand hall (toegangsdeur), keuken, dressing 1e v. |
