# Asbestinventarisatetest

Blaarmolenstraat 3, 3700 Tongeren

Attestnummer : 20230326-000098.000

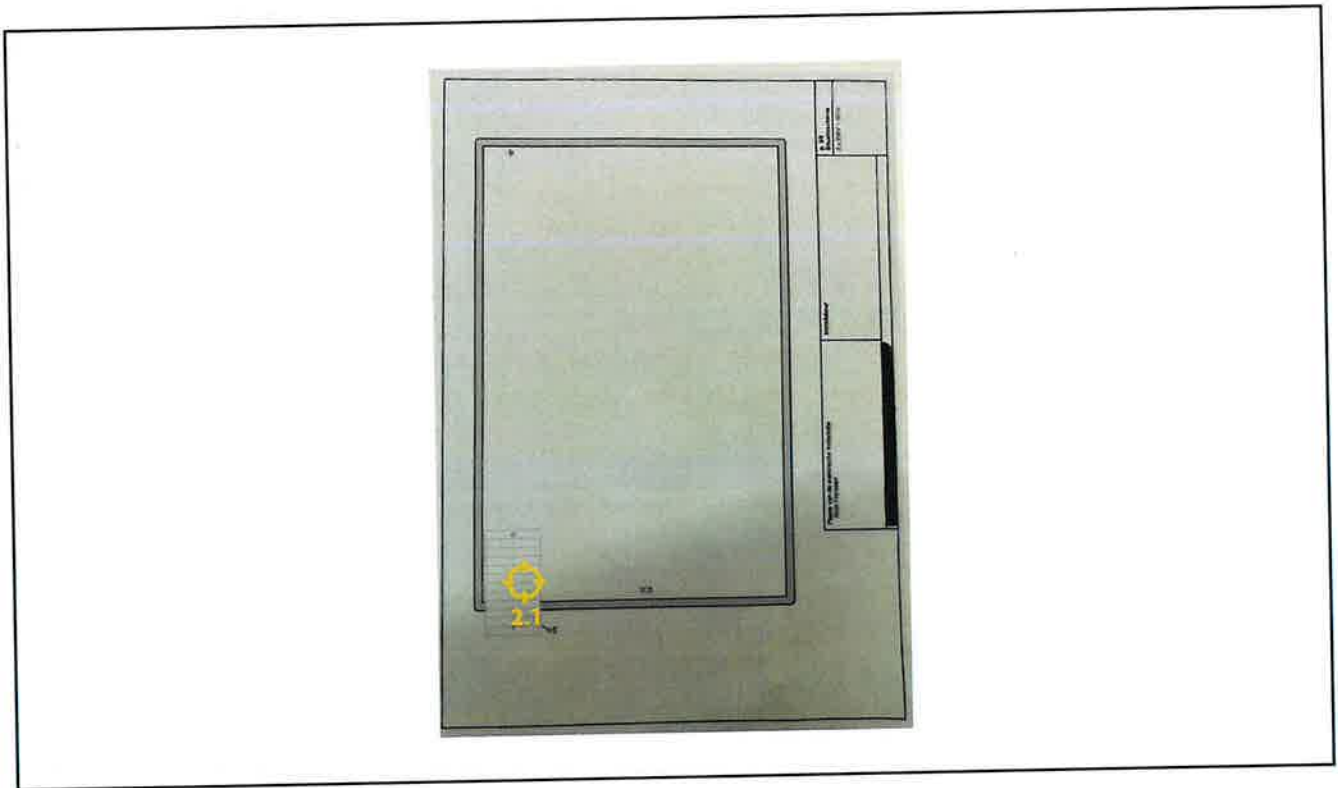
## Plan 1.1: Kelder

Beschrijving	Type	Actie
2. Oude vinyl op keldertrap	Asbestmateriaal	Zorgvuldig beheren
2.1 Code: 1	Puntmonster	-

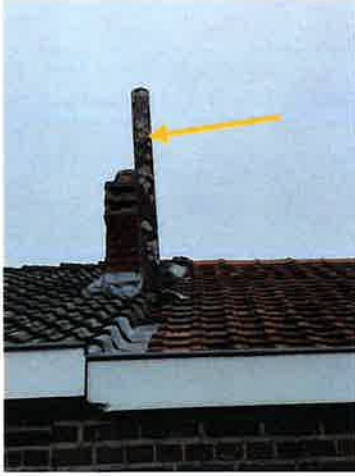
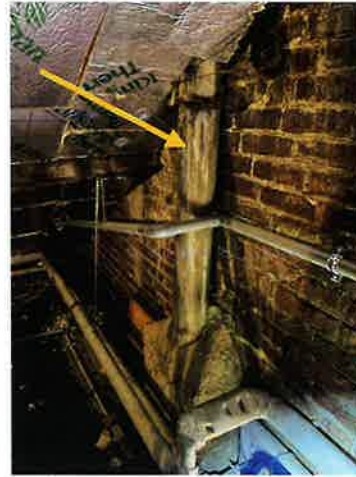
# Fiche 1: Asbestcement schouwbus

Eindbeoordeling materiaalrisico	Laag materiaalrisico en/of verlaagde kans op vezelvrijgave
---------------------------------	--

Gebondenheid	Categorie 1: hechtgebonden in oorsprong
Asbestsoort (vezeltype)	Alleen chrysotiel
Asbestconcentratie	Laag (< 50%)
Afschermingsgraad van het gehele materiaal	Geheel of deels (ook) vrij aan de binnenlucht
Toestand van het materiaal	Licht beschadigd, licht verweerd. Intact materiaal type Pical – asbestboard of categorie III 'gebondenheid'

Beschrijving	Asbestcement schouwbus
Omgeving	Grenst aan binnen- en buitenlucht
Primaire drager	Schuin dak
Asbestmateriaal	Buis, koker, leiding, pijp, doorvoer
Bindmiddel van asbestmateriaal	Cement
Gebondenheid op basis van bindmiddel	Hecht
Hoeveelheid (lengte - omtrek - dikte - aantal)	<ul style="list-style-type: none"><li>• 10,00 m - 20,00 cm - 1,00 cm - 1 stuk</li></ul>
Totaal volume	0,02 m <sup>3</sup>
Eenvoudig bereikbaar	Ja
Bevestigingswijze	<ul style="list-style-type: none"><li>• Verlijmd, ingegoten, versmeerd</li></ul>

<b>Identificatiemethode</b>	Vaststelling zonder monstername
<b>Destructieve handeling voor identificatie</b>	Nee
<b>Opmerking</b>	Vermoedelijke hoeveelheid. Deze schouw is op het dak en op de zolder gesitueerd.

- Zorg voor een veilig beheer. Vermijd het beschadigen van het asbestmateriaal. Controleer de toestand jaarlijks op wijzigingen.
- Zorg voor een veilig beheer en verwijder dit asbestmateriaal wanneer het bij werken eenvoudig bereikbaar wordt. Controleer de toestand jaarlijks op wijzigingen.

- Eenvoudige handelingen: mag via doe-het-zelf of door werknemer(s) met opleidingsattest eenvoudige handelingen  
Kan verwijderd via de eenvoudige handelingen (cfr Codex Welzijn op het Werk).

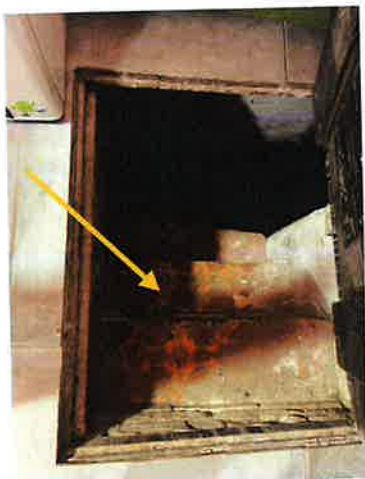
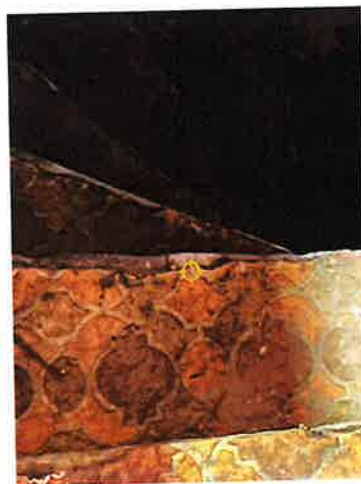
## Fiche 2: Oude vinyl op keldertrap

Eindbeoordeling materiaalarisico	Laag materiaalarisico en/of verlaagde kans op vezelvrijgave
----------------------------------	---

Gebondenheid	Categorie 1: hechtgebonden in oorsprong
Asbestsoort (vezeltype)	Alleen chrysotiel
Asbestconcentratie	Laag (< 50%)
Afschermingsgraad van het gehele materiaal	Geheel of deels (ook) vrij aan de binnenlucht
Toestand van het materiaal	Licht beschadigd, licht verweerd. Intact materiaal type Pical – asbestboard of categorie III 'gebondenheid'

#	Type	Referentie	Resultaat
2.1	Puntmonster	1	Chrysotiel

Beschrijving	Oude vinyl op keldertrap
Omgeving	Binnen
Primaire drager	Vaste trap, vaste ladder
Asbestmateriaal	Prefab - afwerking - Vloerzeil
Bindmiddel van asbestmateriaal	Kunststof of -hars
Gebondenheid op basis van bindmiddel	Hecht
Hoeveelheid (oppervlakte - aantal)	• 1,00 m <sup>2</sup> - 1 stuk

- Zorg voor een veilig beheer. Vermijd het beschadigen van het asbestmateriaal. Controleer de toestand jaarlijks op wijzigingen.
- Zorg voor een veilig beheer en verwijder dit asbestmateriaal wanneer het bij werken eenvoudig bereikbaar wordt. Controleer de toestand jaarlijks op wijzigingen.

- Eenvoudige handelingen: mag via doe-het-zelf of door werknemer(s) met opleidingsattest eenvoudige handelingen  
Kan verwijderd via de eenvoudige handelingen (cfr Codex Welzijn op het Werk).

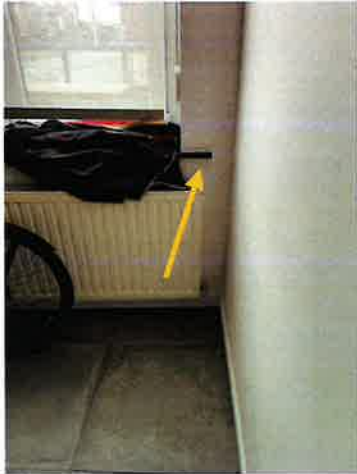
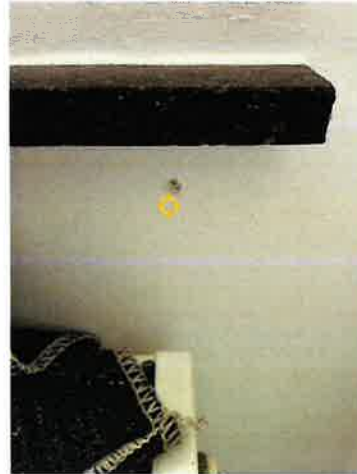
## Fiche 4: Pleisterwerk muren

#	Type	Referentie	Resultaat
4.1	Mengmonster	2	Geen asbest

Beschrijving	Pleisterwerk muren
Omgeving	Binnen
Primaire drager	Binnenwand

<b>Bindmiddel van materiaal</b>	Gips - kalk
<b>Gebondenheid op basis van bindmiddel</b>	Niet-hechtgebonden
<b>Hoeveelheid (oppervlakte - dikte - aantal)</b>	• 250,00 m <sup>2</sup> - 1,00 cm - 1 stuk
<b>Totaal volume</b>	2,50 m <sup>3</sup>
<b>Identificatiemethode</b>	Vaststelling met monstername
<b>Destructieve handeling voor identificatie</b>	Ja
<b>Opmerking</b>	Vermoedelijke hoeveelheid.

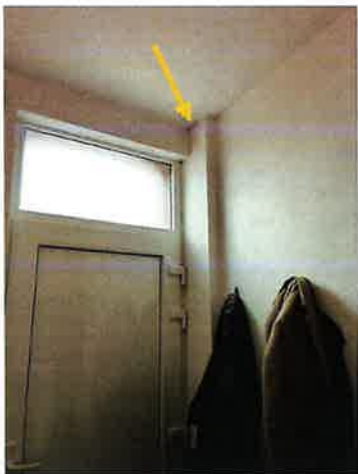
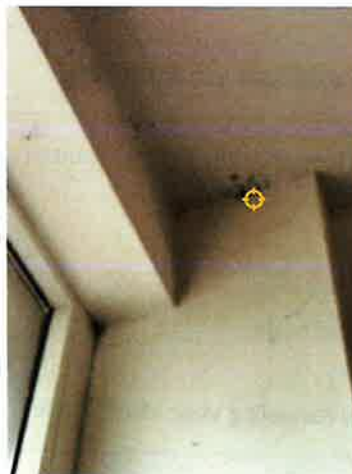
## Fiche 5: Pleisterwerk plafonds

#	Type	Referentie	Resultaat
5.1	Mengmonster	3	Geen asbest

Beschrijving	Pleisterwerk plafonds
Omgeving	Binnen
Primaire drager	Plafond

<b>Bindmiddel van materiaal</b>	Gips - kalk
<b>Gebondenheid op basis van bindmiddel</b>	Niet-hechtgebonden
<b>Hoeveelheid (oppervlakte - dikte - aantal)</b>	• 150,00 m <sup>2</sup> - 1,00 cm - 1 stuk
<b>Totaal volume</b>	1,50 m <sup>3</sup>
<b>Identificatiemethode</b>	Vaststelling met monstername
<b>Destructieve handeling voor identificatie</b>	Ja
<b>Opmerking</b>	Vermoedelijke hoeveelheid.
