# Asbestinventarisatetest

Kolonel Dusartplein 35/1, 3500 Hasselt

Attestnummer : 20260114-000052.000

Uitgegeven op : 14.01.2026

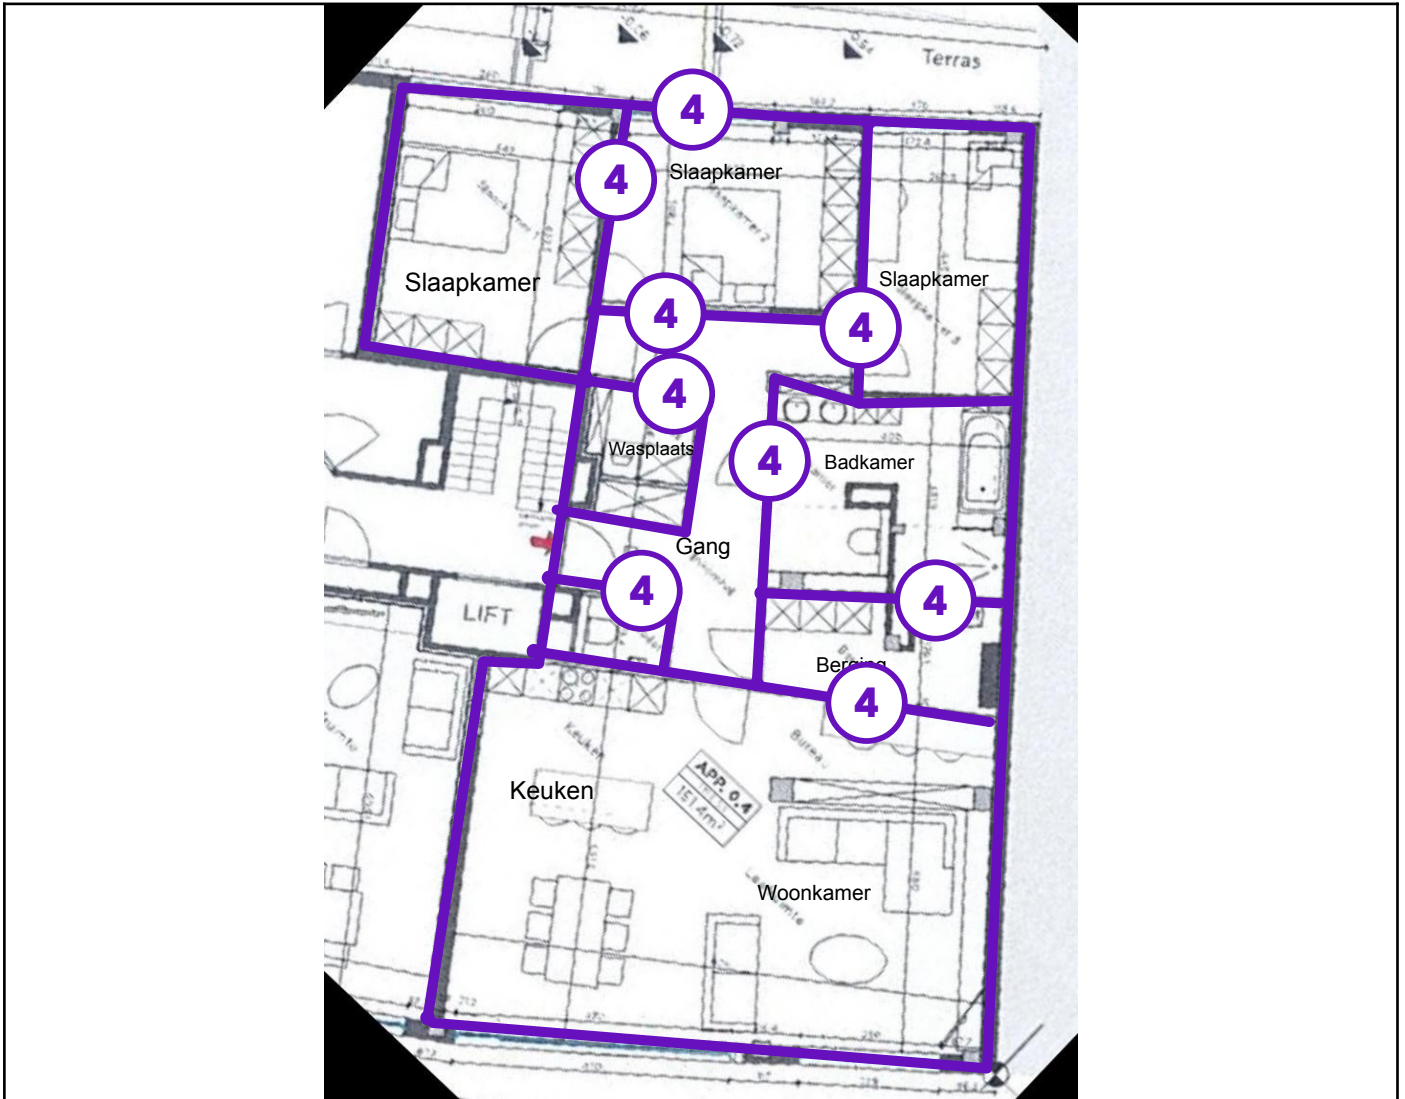
## Plan 1.1: Hoofgebouw plan V-0 Pleisterwerk muren

Beschrijving	Type	Actie
4. Pleisterwerk (niet aanwezig)	Overige ruimte of materiaal	-
